**EVALUACIÓN INTEGRAL DE PRESTADORES  
CENTRALES ELÉCTRICAS DE NARIÑO S.A.  
E.S.P.**

**SUPERINTENDENCIA DELEGADA PARA ENERGÍA Y GAS  
COMBUSTIBLE  
DIRECCIÓN TÉCNICA DE GESTIÓN DE ENERGÍA  
Bogotá, Julio de 2015**

## CENTRALES ELÉCTRICAS DE NARIÑO S.A. E.S.P.

### ANÁLISIS AÑO 2014

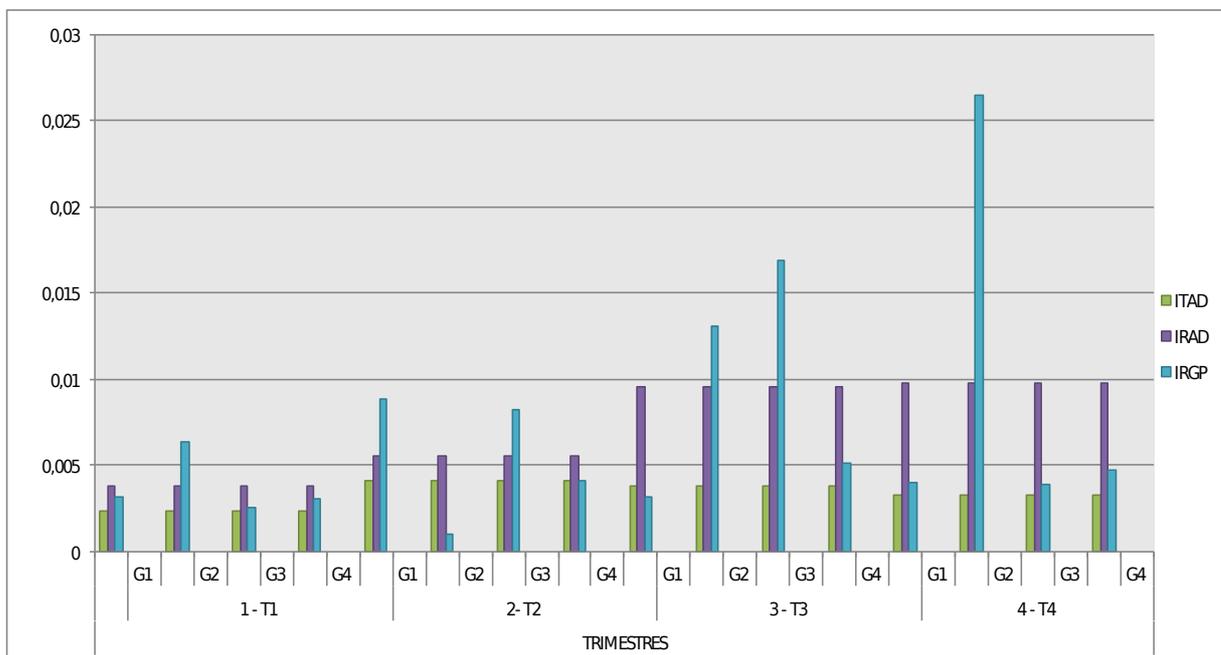
Gráfica 3.4.1.3.1 INDICADORES ITAD – IRAD, Año 2014, Niveles de Tensión 2 y 3

Tabla 3.4.1.3.1 Indicadores ITAD- IRAD, Año 2014, Niveles de Tensión 2 y 3

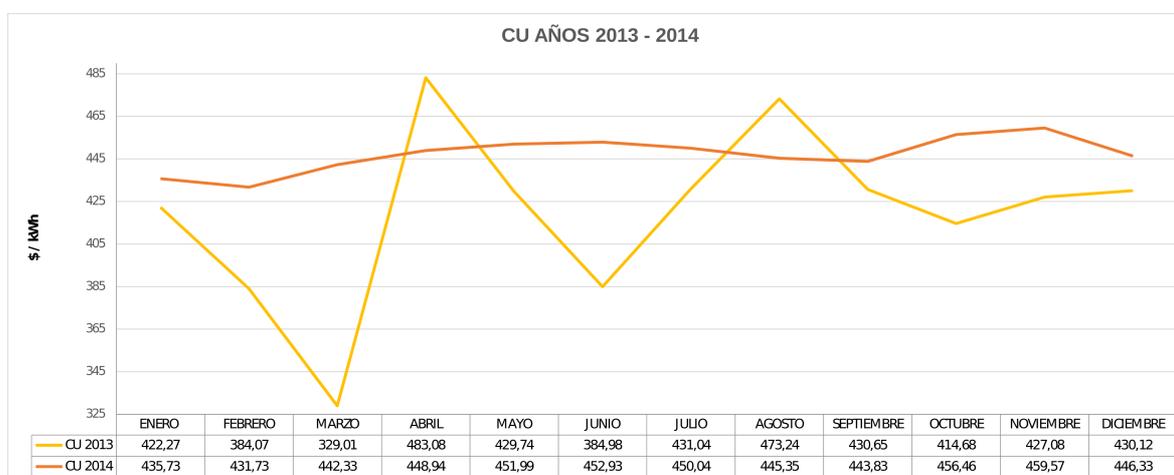
Gráfica 4.3.1. Costo Unitario de Prestación de Servicio Año 2013 y 2014

En el cuadro a continuación se presenta un comparativo para los años 2013 y 2014 del comportamiento mensual del Costo Unitario de Prestación del Servicio de Energía-CU.

Según la gráfica anterior, el costo de prestación del servicio presentó un comportamiento relativamente estable durante el 2014, con una variación promedio de 0.2% durante el año.

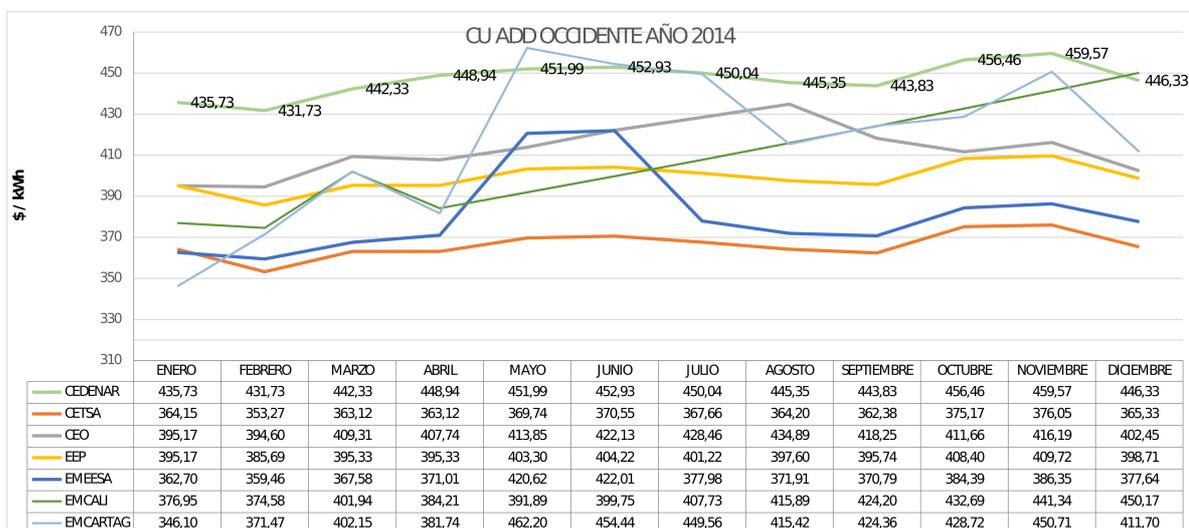
Gráfica 4.3.2. Costo Unitario de Prestación de Servicio ADD Occidente 2014

Para el año 2014 se observa que el CU de CEDENAR S.A. E.S.P presentó un comportamiento relativamente estable comparado con el calculado por las otras empresas que conforman el ADD Occidente, esto es: Compañía de Electricidad de Tuluá, Compañía Energética de Occidente, Empresa de Energía del Pacífico, Empresa Municipal de Energía Eléctrica, Empresas Municipales de Cali y Empresas Municipales de Cartago.

En gran medida el mayor valor del CU del prestador comparado con los otros prestadores del ADD, está relacionado con los mayores costos de comercialización asociados a las condiciones particulares de dispersión de su mercado.

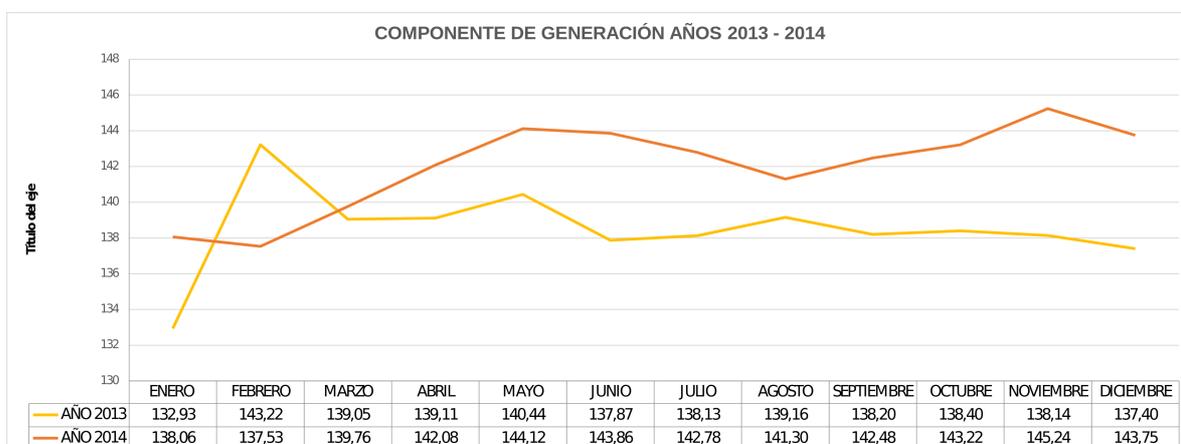
Gráfica 4.3.3.1.a Comparativo componente G 2013 – 2014

El comportamiento de este componente es relativamente estable a partir del mes de mayo de 2014, sin embargo, en el período febrero – mayo se observa un incremento cercano a 5%, situación que obedece en alguna medida a que, si bien el prestador efectúa sus compras de energía mayoritariamente a través de contratos bilaterales (cerca del 96%), para los meses de marzo y abril su participación en el mercado de bolsa fue la más representativa durante el 2014 (6 y 4% respectivamente), situación que se repite en el mes de octubre con 8%, coincidiendo con que durante abril, el precio del kilovatio en la bolsa se cotizó a un valor mayor al que se registró en el país la última vez que se presentó un fenómeno de ‘El Niño’, en el 2010.

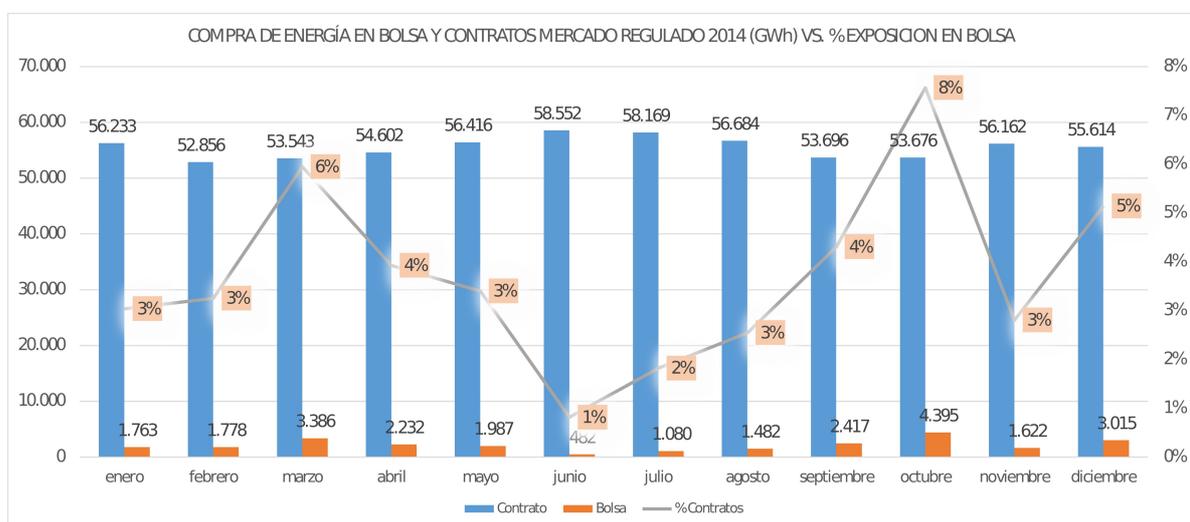
Gráfica 4.3.3.1.b Compras de energía en bolsa y contratos mercado regulado 2014

En la gráfica a continuación, se presenta la estructura de compras del prestador, como se mencionó anteriormente, cerca del 96% de la energía se transa a través de contratos bilaterales, esto es aproximadamente 666.203 GWh.

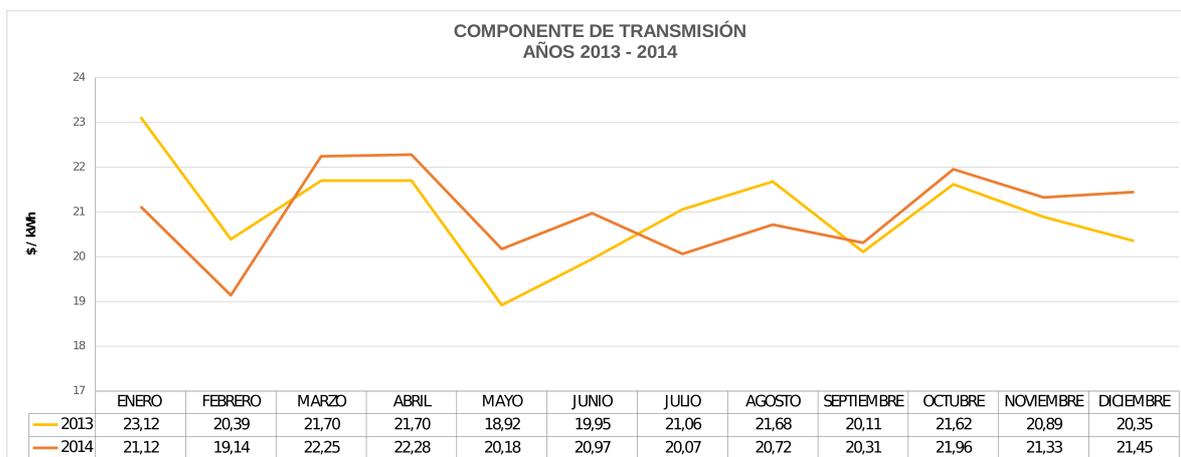
Gráfica 4.3.3.2 Comparativo componente T 2013 - 2014

Este componente representa el Costo por uso del Sistema Nacional de Transmisión esta dado en \$/kWh y es un valor único para todos los comercializadores, a través del cual se reconoce el transporte de energía desde las plantas de generación hasta las redes de transmisión regional (STR).

La Gráfica 4.3.3.2. presenta el comportamiento de la componente de Transmisión T:

Este componente es calculado y publicado mensualmente por el operador del mercado, en promedio su valor se mantuvo constante entre el 2013 y 2014, en las publicaciones remitidas por el prestador se evidencio que aplicó los valores publicados por el LAC para el correspondiente mes.

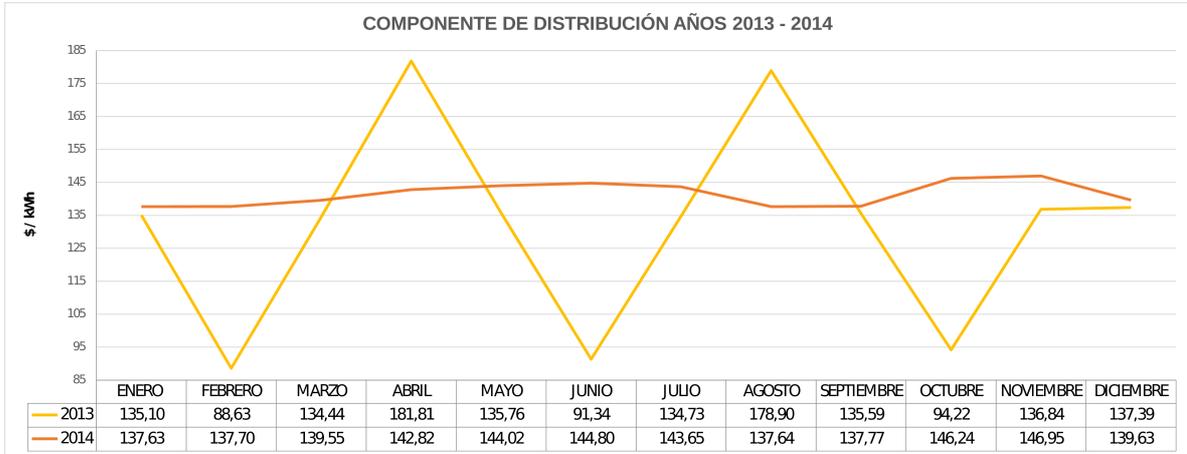
Gráfico 4.3.3.3. Comparativo D 2013 – 2014

En la gráfica a continuación se muestra el comportamiento de este componente a lo largo del 2014 comparado con su comportamiento durante el 2013.

A diferencia del 2013, en el año 2014 se estabiliza este componente como resultado de la implementación de la Resolución 133 de 2013 por la cual se buscó mitigar la volatilidad de este cargo unificado. La variación promedio de este componente fue de 0.17% durante el 2014.

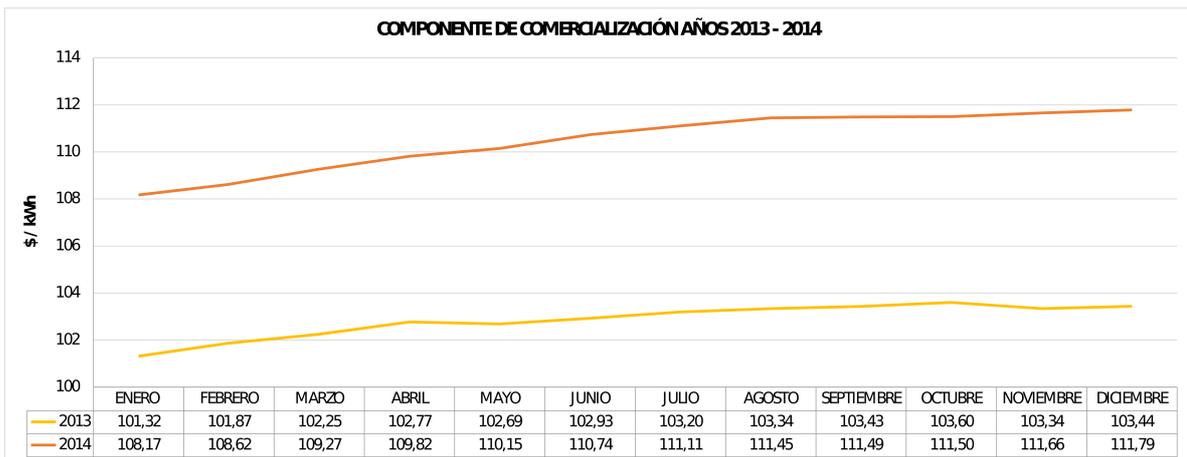
Gráfica 4.3.3.4. Comparativo C 2013 – 2014

Este componente es calculado mes a mes por el prestador y su actualización obedece al comportamiento del Índice de Precios al Consumidor (IPP). Por lo que su comportamiento es estable a lo largo del período.

El costo promedio de comercialización entre el 2013 y 2014 presento una variación positiva de 7.42%, pasando de \$102.85/kWh a \$110.48/kWh.

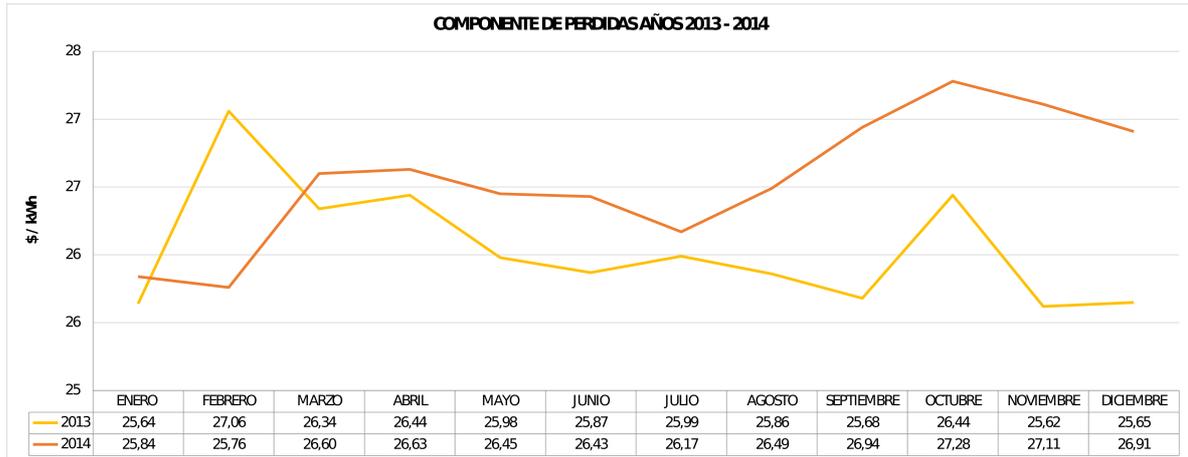
Gráfico 4.3.3.5. Comparativo P 2013 – 2014

Dado que la componente de pérdidas es una función directa de las componentes de Generación y Transmisión, las variaciones parciales evidenciadas durante el año en estas variables, dan como resultado una variación promedio respecto del año inmediatamente anterior de 2%.

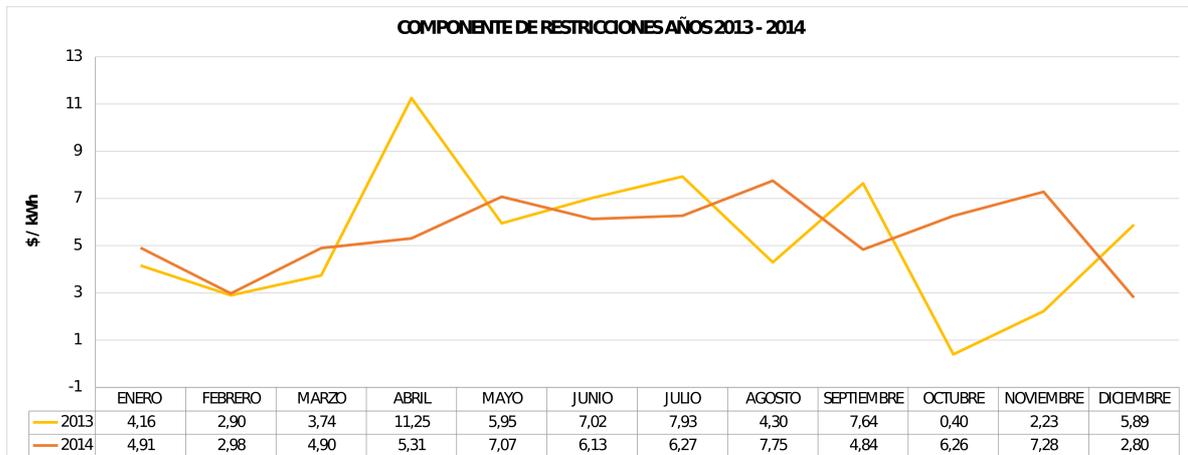
Gráfico 4.3.3.6. Comparativo R 2013 – 4

Durante el 2014 se observa una tendencia inestable como la presentada en el 2013, con lo observado en el 2013, su nivel más alto se presenta en el mes de agosto llegando a \$7.75/kWh.

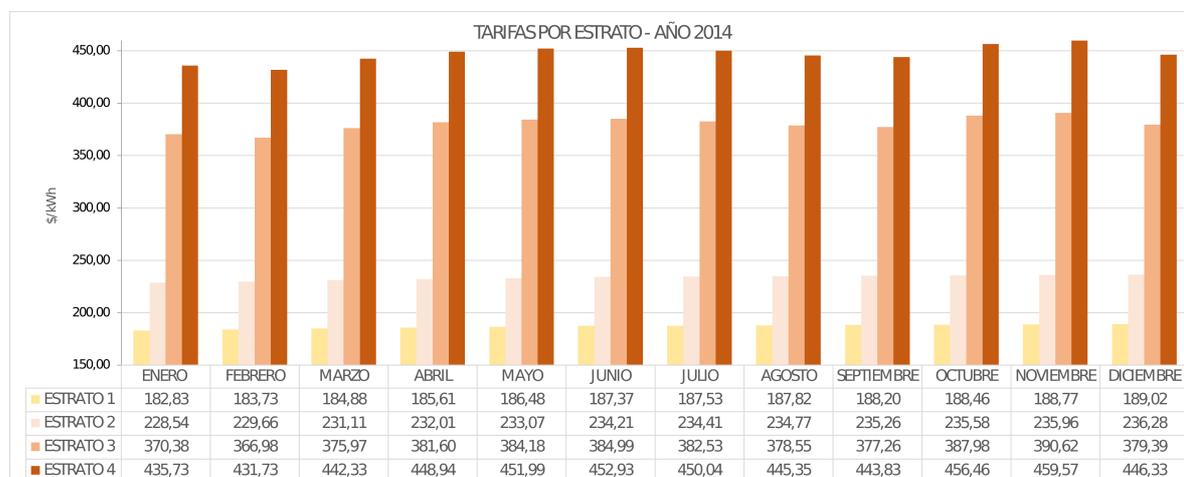
Gráfica 4.3.4 Evolución de las tarifas 2014 CODENSA S.A. E.S.P. 2014

Es así que para enero la tarifa aplicada fue de \$435,73/kWh en estrato 4 mientras que en estrato 1 fue de \$182,83/kWh, asignado un subsidio del 58,04% para este periodo.

El incremento de las tarifas de estrato 1 y 2 obedecen a la aplicación de lo determinado por el Gobierno Nacional en el artículo 1 de Ley 1428 de 2010 y abordada por la CREG en la Resolución CREG 186 de 2010, en la cual indica que la aplicación de subsidios al Costo Unitario de Prestación del Servicio, CU a partir de enero de 2007 y hasta diciembre del año 2014, debe hacerse de tal forma que el incremento a estos usuarios en relación con sus consumos básicos o de subsistencia corresponda en cada mes como máximo a la variación del Índice de Precios al Consumidor, IPC.

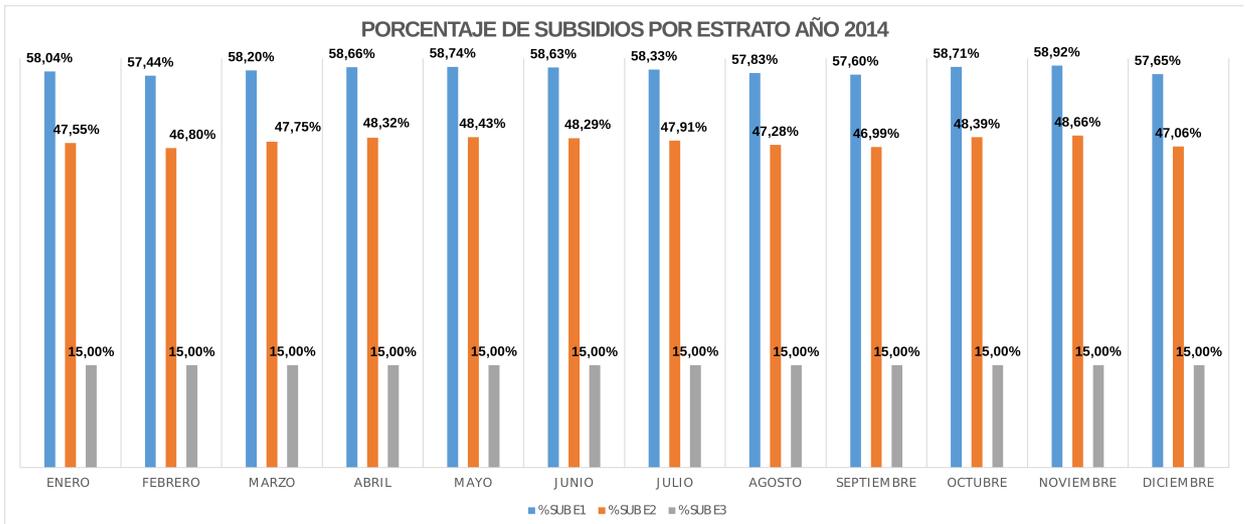
Gráfica 4.3.4.1 Subsidios aplicados 2014

Los porcentajes de subsidios aplicados por el Prestador no superaron los topes establecidos en la Ley, por cuanto los estratos 1, 2 y 3 son subsidiados hasta con el 60%, 50% y 15% respectivamente.

La Resolución CREG 186 de 2010, da cumplimiento a lo preceptuado en el artículo 1 de la Ley 1428 de 2010, la cual modificó el artículo 3 de la Ley 117 de 2006 en relación con la aplicación de los subsidios a los usuarios de los estratos 1 y 2 del servicio de energía eléctrica, donde se asignan a estos usuarios porcentajes que están no superan el 60% y 50% respectivamente.
