**EVALUACIÓN INTEGRAL DE PRESTADORES
EMPRESA DE ENERGÍA DE CASANARE S.A.
E.S.P.**

**SUPERINTENDENCIA DELEGADA PARA ENERGÍA Y GAS
COMBUSTIBLE
DIRECCIÓN TÉCNICA DE GESTIÓN DE ENERGÍA
Bogotá, Junio 2015**

EMPRESA DE ENERGÍA DE CASANARE S.A. E.S.P.

ANÁLISIS AÑO 2014

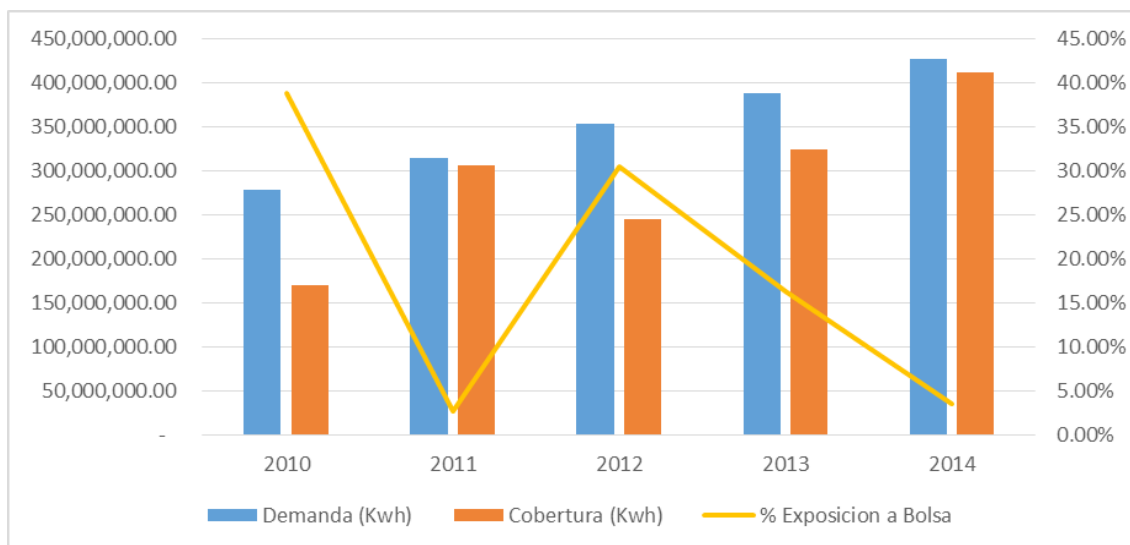
Gráfica No. 4.5.1 Demanda y exposición a bolsa por año. 2010 – 2014.

En consecuencia a partir del 1 de enero de 2016, estarán expuestos en un 100% a la bolsa de energía.

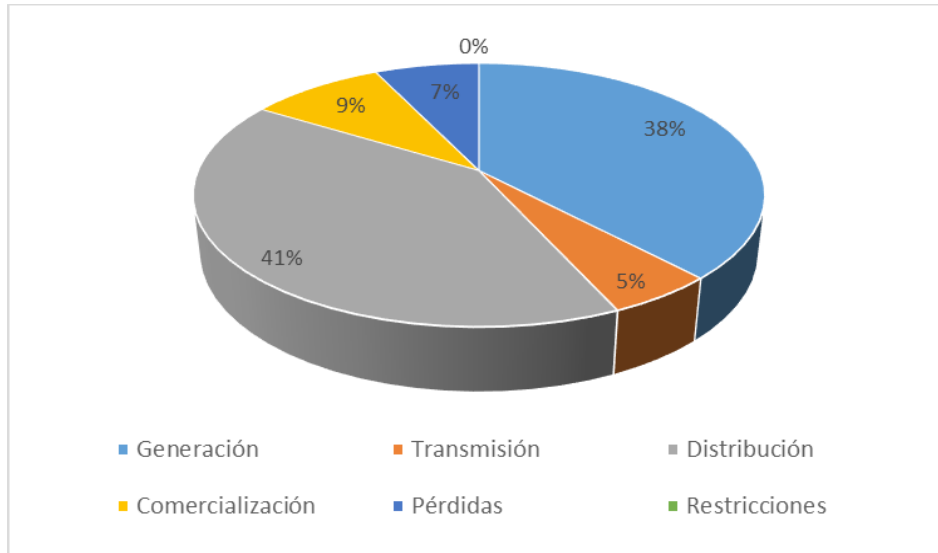
Gráfica 4.6.2. Distribución del Costo Unitario para nivel de tensión 1 con activos propiedad del OR, por componente. Febrero de 2015.

Nivel de tensión 1 con activos de propiedad del OR	425,51 \$/kWh
Nivel de tensión 1 con activos de propiedad del cliente	389,12 \$/kWh
Nivel de tensión 2	351,77 \$/kWh
Nivel de tensión 3	294,98 \$/kWh
Nivel de tensión 4	244,86 \$/kWh
