**EVALUACIÓN INTEGRAL
EMPRESA DE ENERGÍA DEL CASANARE S.A.
ESP**

**SUPERINTENDENCIA
DIRECCIÓN TÉCNICA DE GESTION DE ENERGIA
Bogotá, Noviembre de 2014**

ANÁLISIS AÑO 2014

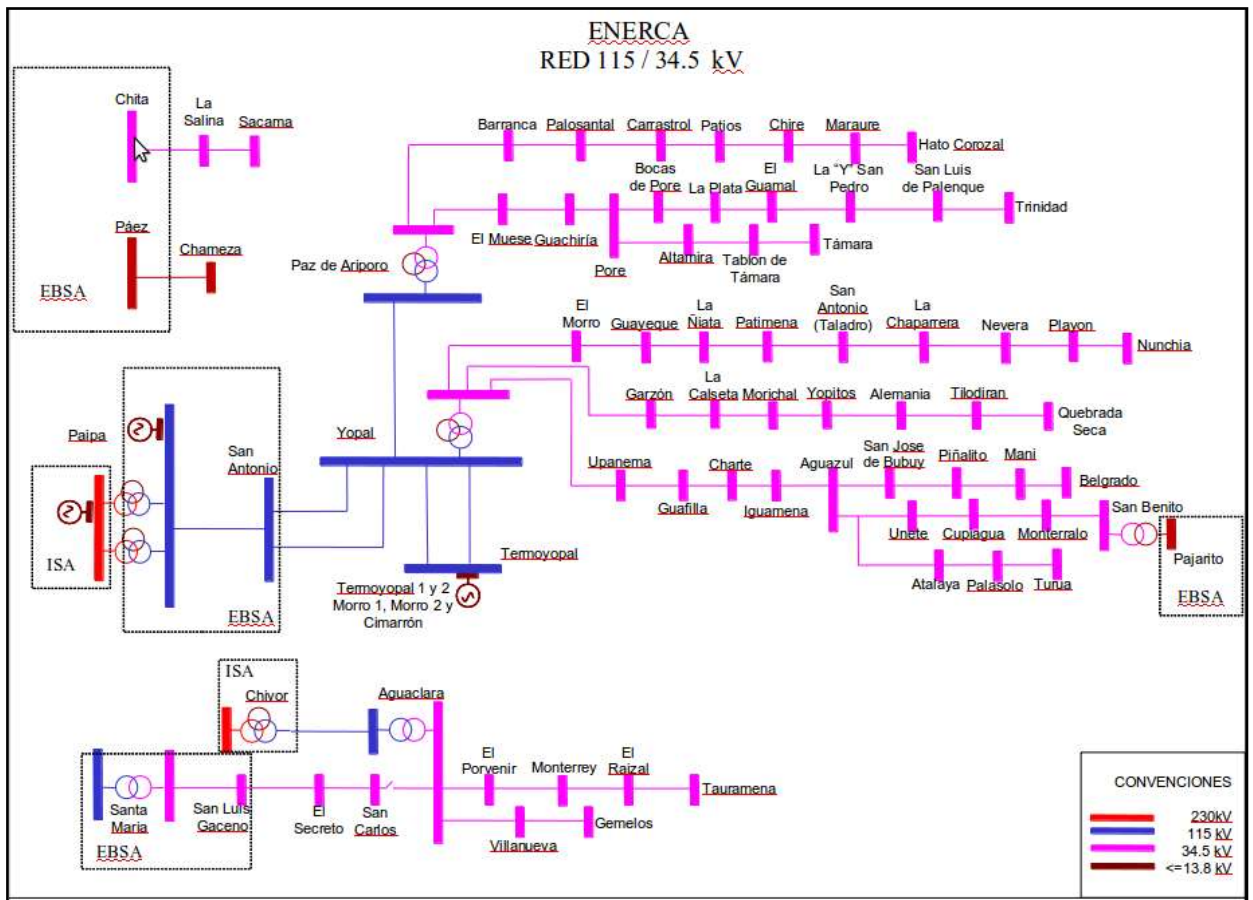
Figura N° 1. Diagrama Unifilar ENERCA S.A.ESP

Situación que podrá entenderse mejor a partir del diagrama unifilar que a continuación se relaciona:

Al respecto, es importante mencionar que dentro de los cuatro nodos principales de inyección de potencia al sistema que tiene la empresa se encuentran las subestaciones a 115 kV (en color azul en el diagrama unifilar) Yopal, Paz de Ariporo, Aguaclara y Aguazul (esta última que fue repotenciada y llevada desde un nivel de 34.5 kV hasta 115 kV).

En caso de presentarse un evento sobre las mismas, generaría la desatención de gran parte de las otras subestaciones que se encuentran a nivel de 34.5 kV (subestaciones en color rosado en el diagrama unifilar).

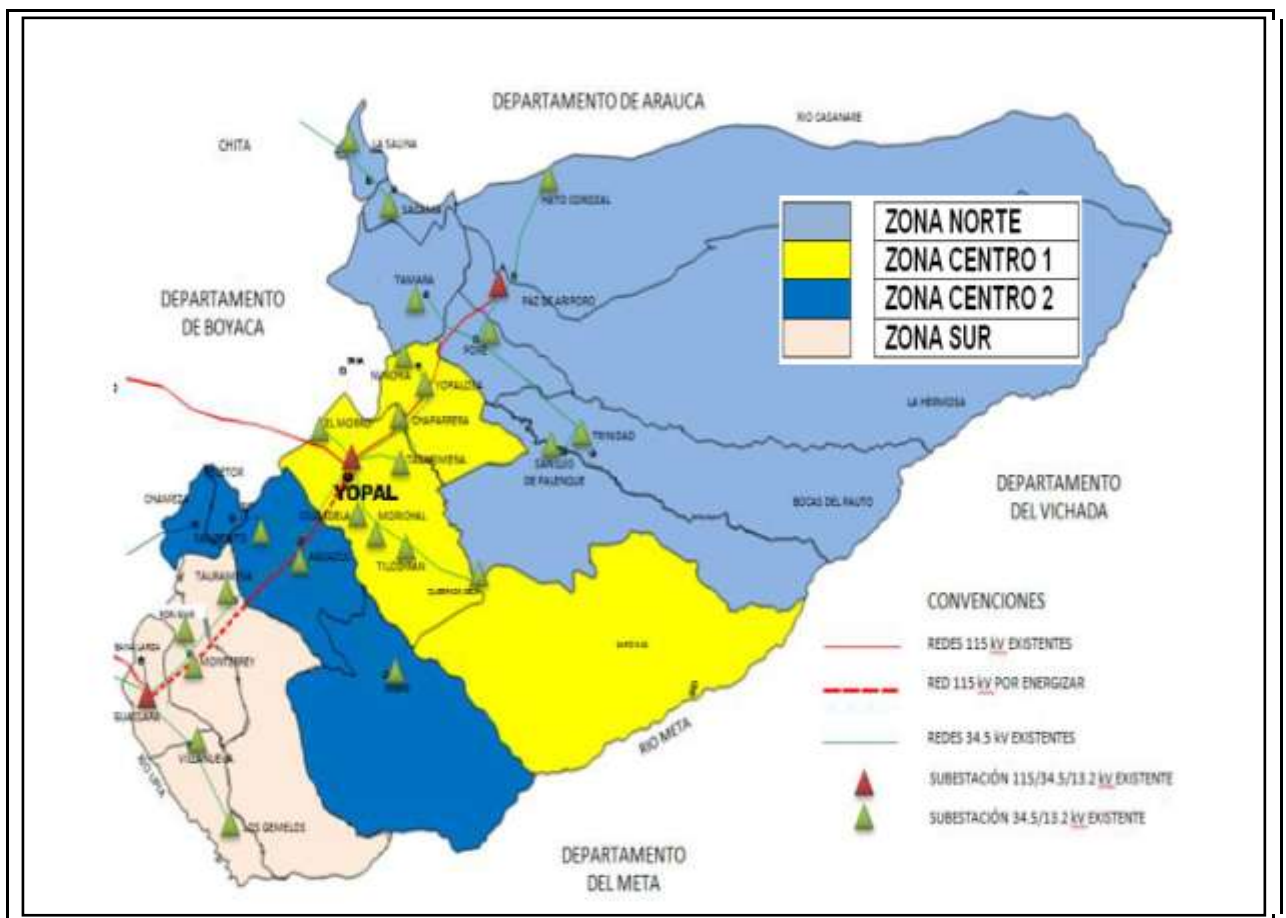
Figura N° 2.1. Zonas de División Mercado ENERCA

Se visitaron no solo a subestaciones principales a nivel de 115 kV, como son Yopal, Paz de Ariporo, Aguaclara y Aguazul, sino también subestaciones a nivel de 34.5 kV, como fueron las subestaciones de Villanueva, Monterrey, Altamira, Pore y Bocas de Pore.
