**INFORME DE VIGILANCIA O INSPECCIÓN
ESPECIAL, DETALLADA O CONCRETA**

INFORME DE VIGILANCIA CONCRETA – EVALUACIÓN INTEGRAL DE PRESTADORES

**EMPRESA DE SERVICIOS PÚBLICOS DE EL COLEGIO E.S.P. -
EMPUCOL E.S.P.
El Colegio**

Bogotá, octubre de 2022

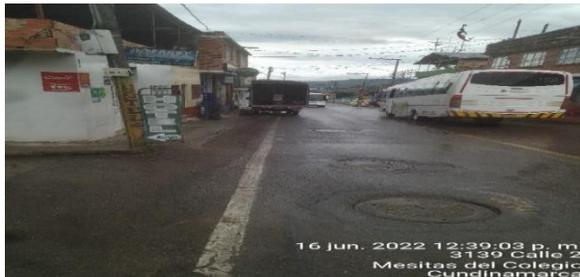
Bombeo 1 Villa Olímpica

Adicionalmente, el sistema está compuesto por dos (2) estaciones de bombeo de agua residual – EBAR, ubicadas en la calle 2 y calle 8 del Municipio de El Colegio así:

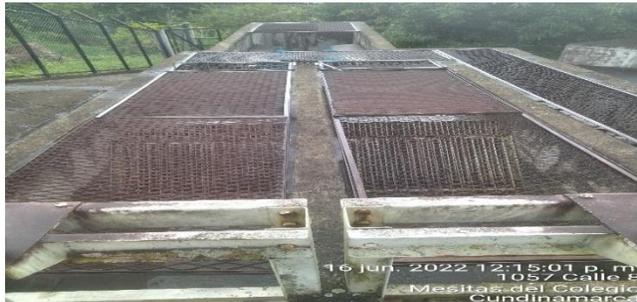
Criba El Progreso

La disposición final de las aguas residuales se realiza en cinco (5) puntos de vertimiento, de estos solo se cuenta con rejillas de cribado en dos, como se describe a continuación:

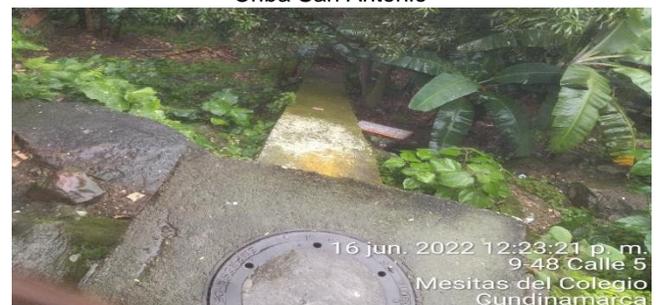
Punto de vertimiento San Antonio

De las imágenes anteriores, se observó en visita la dificultad para acceder a algunos puntos de vertimiento como Las Pascuas y San Antonio debido a la vegetación, acceso al predio y condiciones de variabilidad climática el día de la visita, los vertimientos no cuentan con ningún tratamiento, únicamente se cuenta con rejillas de cribado para los puntos de vertimiento de El Progreso y San Antonio, el punto de vertimiento Villa Olímpica recoge las aguas residuales del sector aledaño a la Villa Olímpica y se realiza el vertimiento por bombeo cuando hay altas precipitaciones.
