- 1.1 Nombre o razón social:** EMPRESA DE SERVICIOS PÚBLICOS DE SESQUILÉ CUNDINAMARCA SA ESP
- 1.2 NIT:** 900275140-8
- 1.3 ID (SUI - RUPS):** 22914
- 1.4 Servicio público domiciliario (SPD) prestado objeto de la vigilancia o inspección:** Alcantarillado
- 1.5 Actividad del SPD objeto de la vigilancia o inspección:** Comercialización, conducción de residuos líquidos, disposición final, recolección y tratamiento.
- 1.6 Fecha de inicio de operación en la actividad a vigilar o inspeccionar:**

2 Identificación de la acción de vigilancia e inspección realizada:

Realizar visita al municipio de Sesquilé con el fin de verificar los aspectos técnicos relacionados con la operación y mantenimiento del sistema de alcantarillado y el sistema de tratamiento de agua residual.

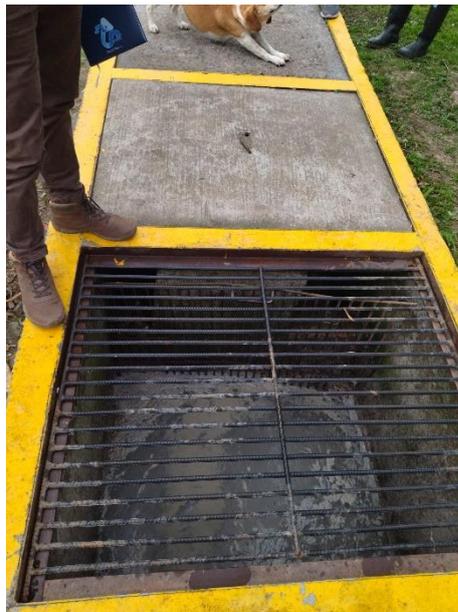
Imagen 1. Trampa de Grasas

Estructura de cribado: compuesta por cámaras (rejillas) para la separación de sólidos gruesos y medios.

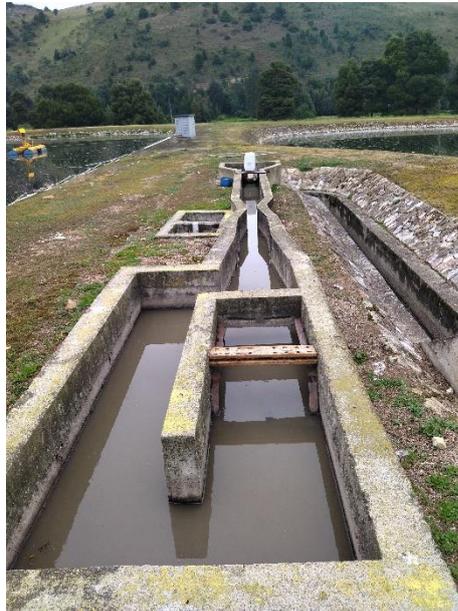
Imagen 2. Estructura de Aforo

Colector: el cual conecta con una estructura de aforo tipo canaleta parshall y esta a su vez a un colector que conecta con la laguna No. 1 con un ingreso de agua en régimen de flujo sumergido.

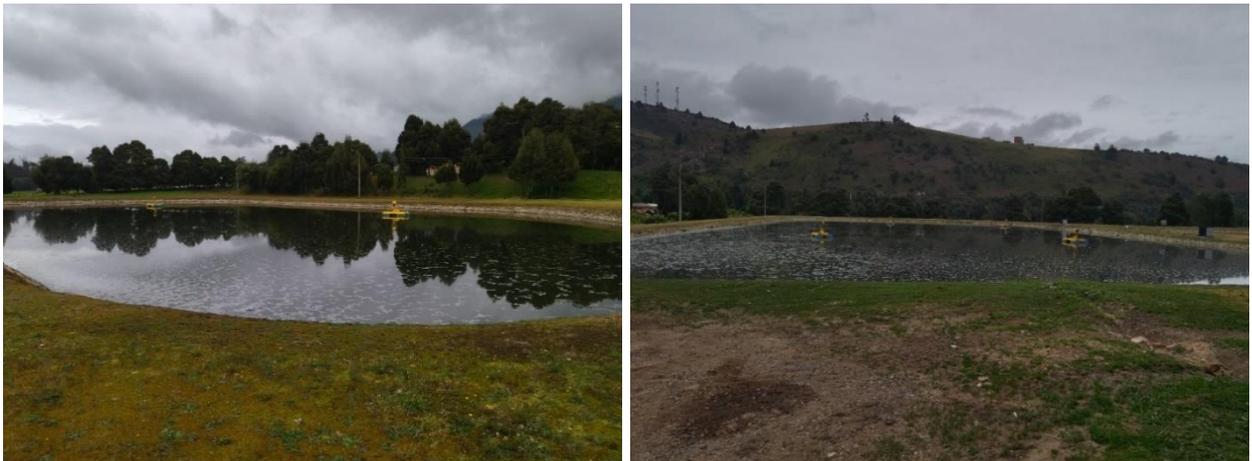
Imagen 3. Laguna 1 (izquierda), Laguna 2 (derecha)

Laguna 1 y 2: el área total de las 2 lagunas es próxima a 1 Ha, realizan tiempos de retención hidráulico cercanos a los 25 días en cada uno y de acuerdo a las caracterizaciones realizadas el porcentaje de eficiencia del sistema es mayor al 50 %, hidráulicamente el sistema está diseñado para que se trabajen las dos lagunas en serie, en paralelo u optar por solo operar una laguna. Al momento de la visita el sistema se encontraba operando con normalidad con un caudal de entrada promedio de 8 l/s, sistema que ya cumplió su tiempo de vida útil.

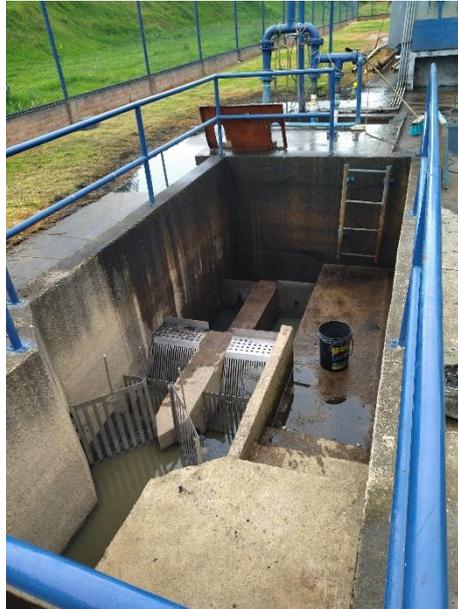
Imagen 5. Colector de Llegada

Colector de Llegada: antecedido por un alivio artesanal y conectado a la estructura de cribado que se compone de rejillas para separación de sólidos gruesos, medios y finos, pasando a un vertedero Sutro donde se realiza el aforo.

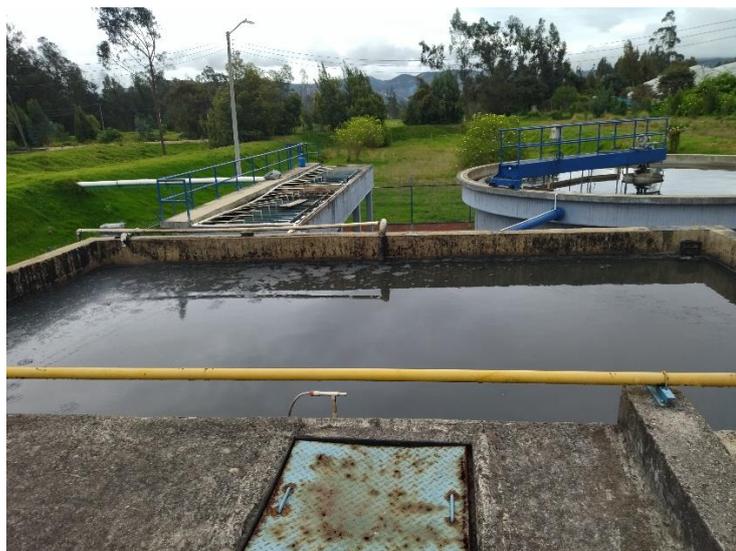
Imagen 6. Reactor UASB

Reactor UASB: compuesto por dos módulos, con tiempos de retención hidráulica cercanos a las 9 horas, el cual se conecta a un tanque de decantación primario donde se integra un proceso biológico y aerobio.

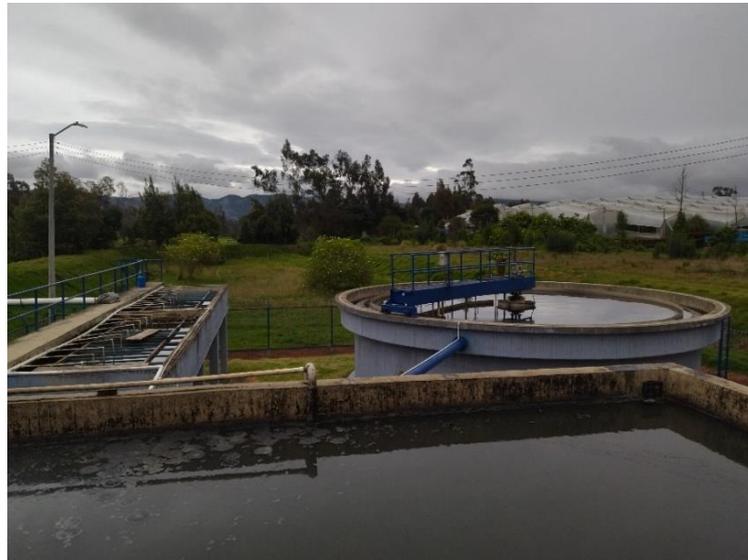
Imagen 7. Decantador

Decantador: estructura circular con un Tiempo de Retención Hidráulica- TRH cercano a las 3 horas, conectado hidráulicamente a una red que conduce los lodos hacia los lechos de secado, en los eventos que se realiza la purga de los mismos.
