20254241867111

Al contestar por favor cite estos datos:

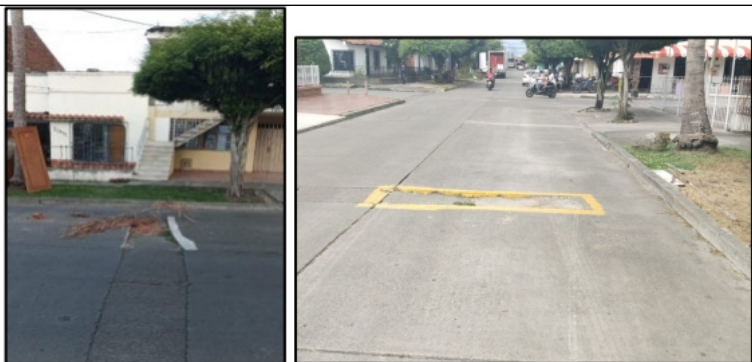
Fotografía No. 1. Hundimiento en vía frente a la carrera 21 No. 30 A 19 Barrio Sajonia identificado el día 02/01/2025
