1. Identificador del prestador

1.1. Nombre o razón social: ATESA DE OCCIDENTE S.A.S. E.S.P.

1.4. Servicio público domiciliario (SPD) prestado objeto de la vigilancia o inspección: Aseo

2. Identificación de la acción de vigilancia e inspección realizada:

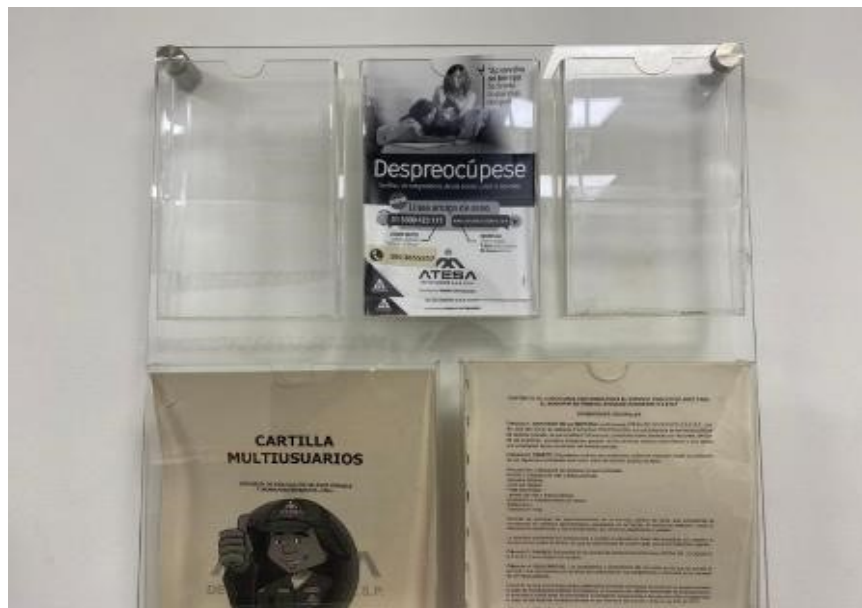
Imagen 8. Publicación CCU oficina de atención al usuario

Se verifica que el CCU publicado por ATESA DE OCCIDENTE S.A.S. E.S.P. presenta la estructura establecida en la Resolución CRA 778 de 2016.

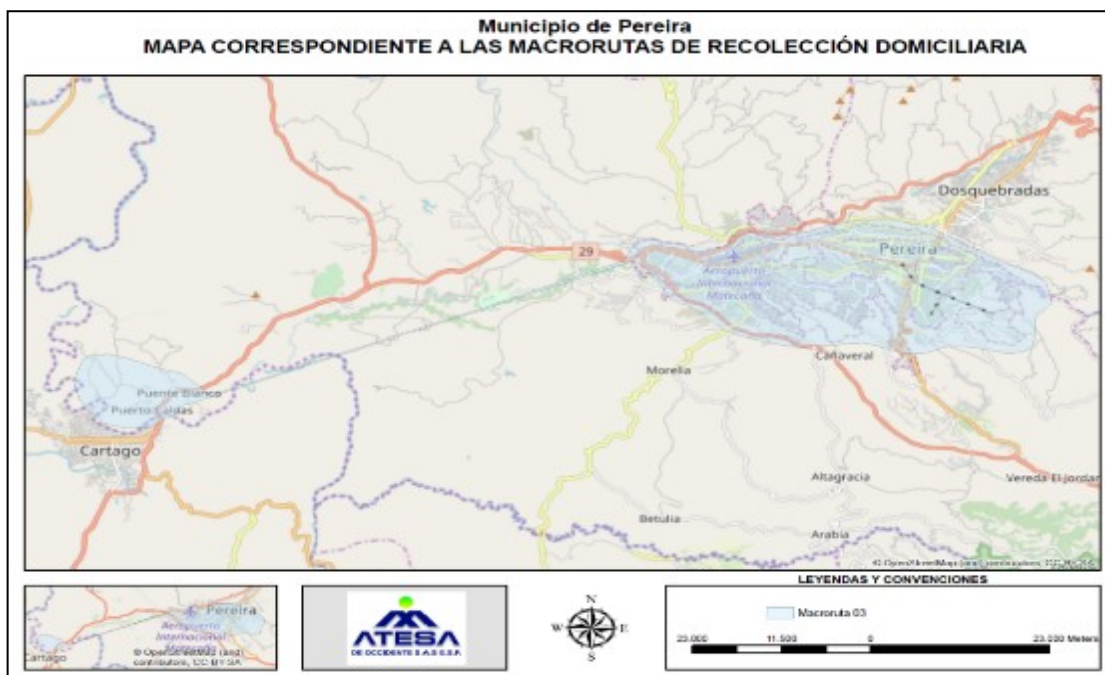
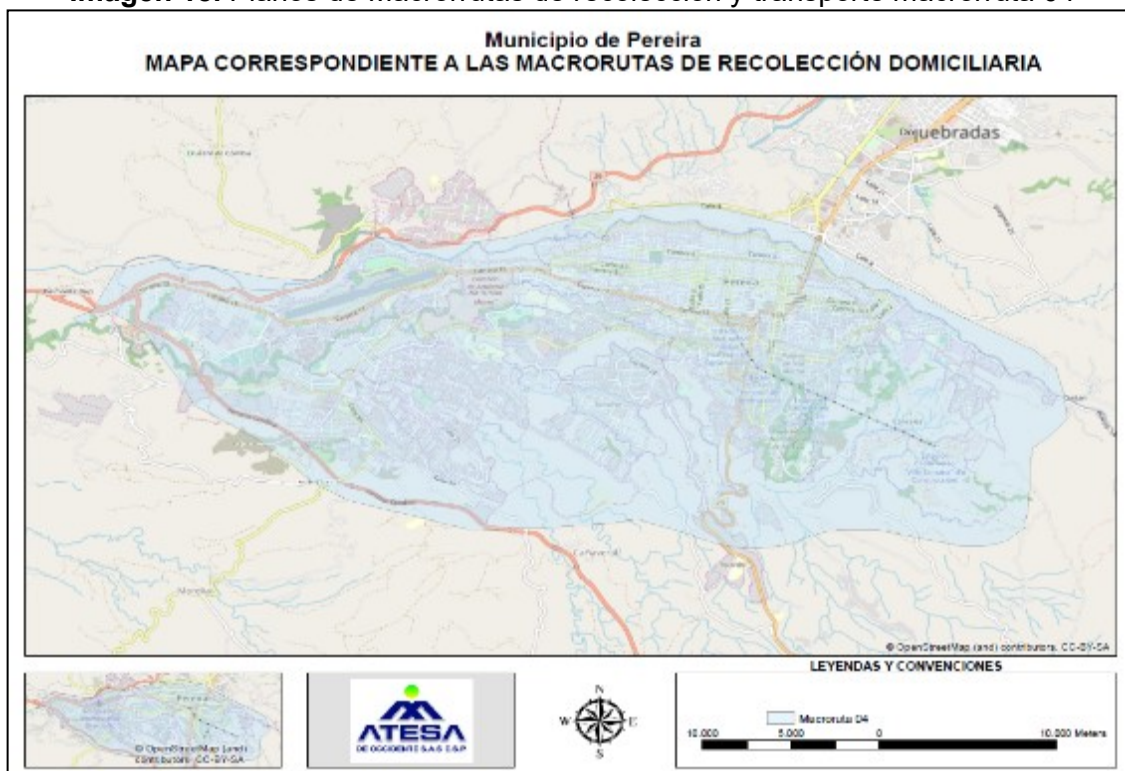
Como se indicó anteriormente, el prestador cuenta con 26 macrorrutas, sin embargo, solamente suministró planos correspondientes a las macrorrutas con los códigos 01, 02, 03, 04, 05 y 06.

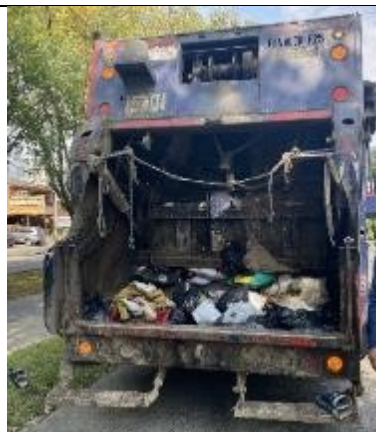
Estribos sin superficie antidesizante

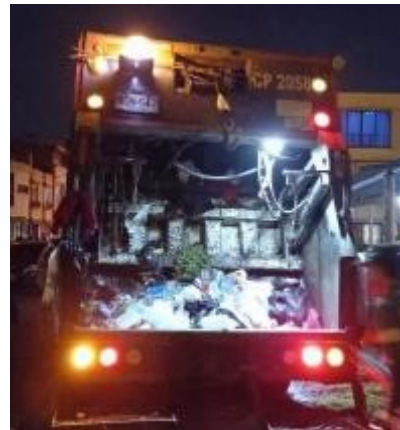
Luces estroboscópicas y en la tolva

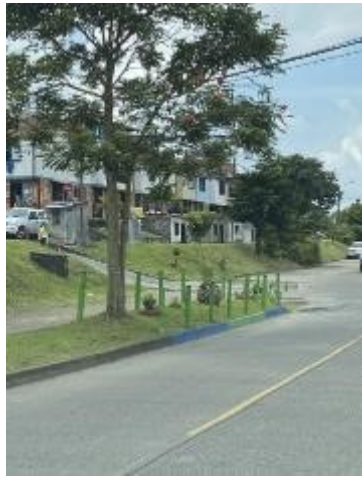
<ul style="list-style-type: none"> • Punto controlado con encerramiento y vegetación, incluido en el PPSA del prestador. • El prestador indica que se realiza seguimiento del punto crítico con el fin de controlar que la comunidad no disponga residuos en ese sitio.

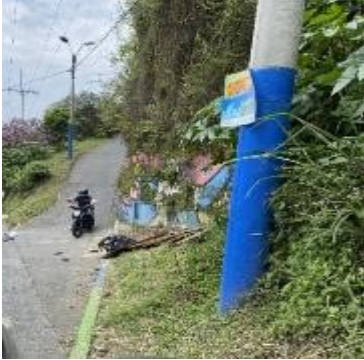
<ul style="list-style-type: none"> • Presencia de residuos de origen “mixto”, RCD, tablas y bolsas de ordinarios. • Punto no controlado el cual se encuentra incluido en el PPSA del prestador.
<p>Carrera 9 con calle 13, esquina</p>	 	<ul style="list-style-type: none"> • Presencia de residuos ordinarios, el cual es atendido según lo manifestado por el prestador de manera diaria. • Punto no controlado el cual no se encuentra incluido en el PPSA del prestador. • Este punto se encuentra ubicado en el centro de Pereira cerca a zonas comerciales.

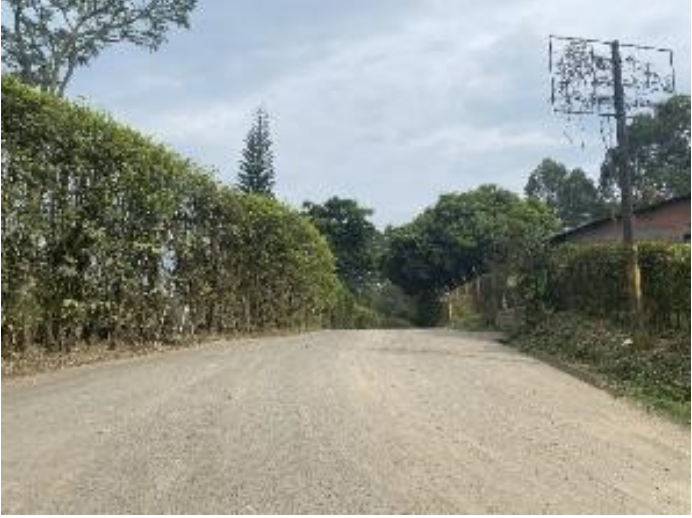
<p>El predio del relleno sanitario cuenta con un encerramiento perimetral de alambre de púas y cerca viva.</p>
<p><i>Puertas de acceso: Que garantice el acceso de vehículos y controle el ingreso de personal ajeno al sitio de disposición</i></p>	<p>El relleno sanitario no cuenta con puerta de acceso</p>
<p><i>Báscula de pesaje: Que garantice el registro de toneladas de ingreso al relleno sanitario.</i></p>

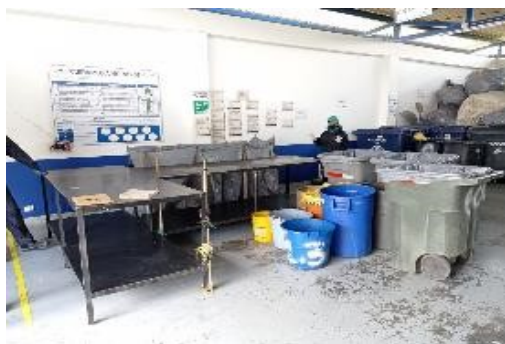
Zona de selección y clasificación

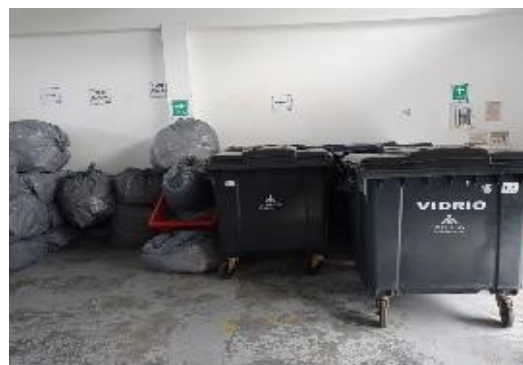
Zona de almacenamiento temporal de materiales aprovechables:

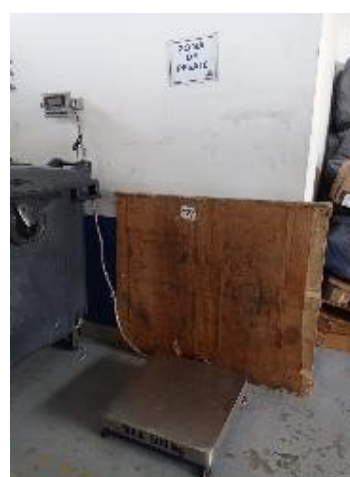
Zona de pesaje
