### 1. Identificación del prestador

1.1. Nombre o razón social:	INTERASEO S.A.S. E.S.P.																												
1.2. Nit:	819000939-1																												
1.3. ID (SUI - RUPS):	2044																												
1.4. Servicio público domiciliario (SPD) prestado objeto de la vigilancia o inspección:	Aseo																												
1.5. Actividad del SPD objeto de la vigilancia o inspección:	Barrido y limpieza de vías y áreas públicas, corte de césped y poda en árboles en vías y áreas públicas, disposición final, recolección y transporte de residuos no aprovechables y aprovechamiento.																												
1.6. Fecha de inicio de operación en la actividad a vigilar o inspeccionar:

### 2. Identificación de la acción de vigilancia e inspección realizada:

2.1. Año del programa al que pertenece la acción:	2021
2.2. Clase acción:	Vigilancia <input type="checkbox"/> Inspección <input checked="" type="checkbox"/>
2.3. Motivo de la acción:	Especial <input checked="" type="checkbox"/> detallada <input type="checkbox"/> concreta <input type="checkbox"/>
2.4. Origen causal de la acción:	Clasificación de nivel de riesgo <input type="checkbox"/> Perfilamiento de riesgo <input t

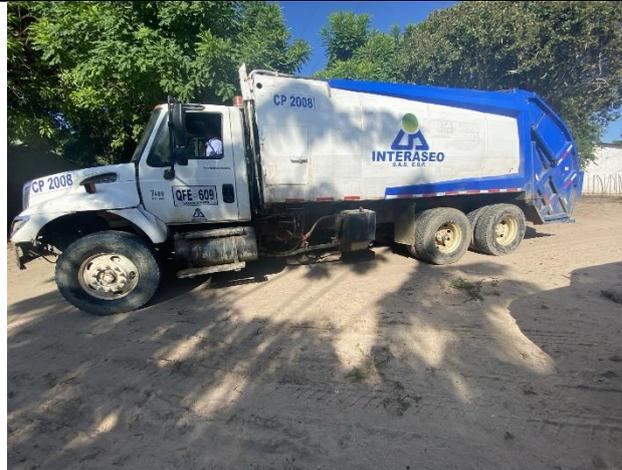
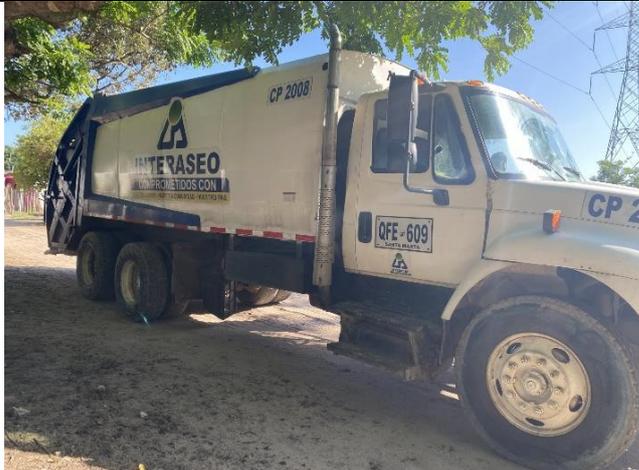
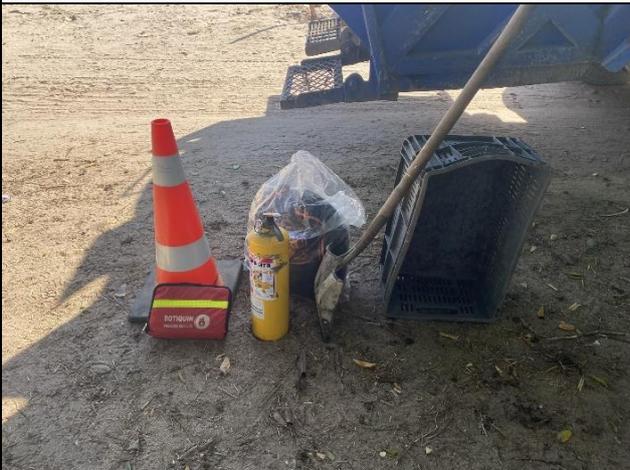
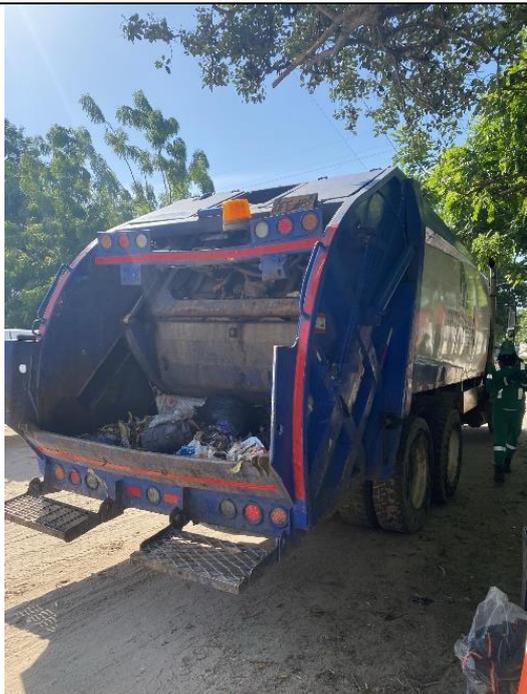
<b>VEHÍCULO PLACA QFE609</b>

<p><b>5.</b> La operación de compactación deberá efectuarse en zonas donde causen la mínima molestia a los residentes. En ningún caso esta operación podrá realizarse frente a centros educativos, hospitales, clínicas o cualquier clase de centros asistenciales.</p>	<p>Sin observaciones</p>
<p><b>6.</b> Será responsabilidad de la persona prestadora del servicio público de aseo capacitar al personal encargado del manejo de residuos, dotarlo de equipos de protección personal, identificación, uniformes de trabajo con aditamentos reflectivos y demás implementos, así como condiciones conforme a la normativa vigente en materia laboral y de salud ocupacional.</p>	<p>Durante la visita se observó que los operarios contaban los elementos de protección necesarios para la ejecución de sus labores.</p>
<p><b>7.</b> Los lixiviados almacenados en el vehículo que se originen durante la recolección y transporte de los residuos sólidos ordinarios serán depositados en el sitio de disposición final para su respectivo tratamiento.</p>	<p>Durante la visita se observaron los vehículos con placas QFE609, UYQ226 y WEO535, presentaban pérdida de líquido (lixiviado).</p>

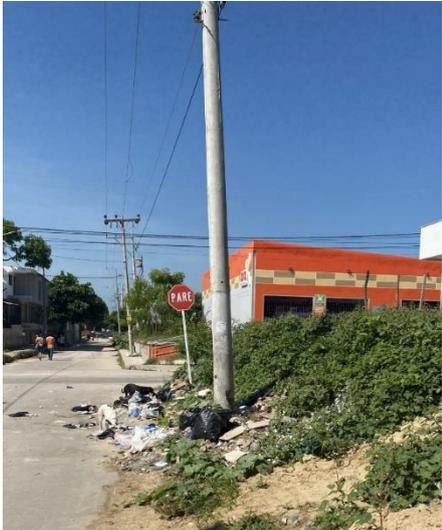
UBICACIÓN	FOTOGRAFÍAS	OBSERVACIONES
Calle 25 carrera 26 Concorde

<p>Punto no controlado donde se observan bolsas de residuos abiertas y con caninos abriendo estas bolsas</p> <p>Este punto se encuentra incluido en el PGIRS.</p>
Vía oriental costado sur norte frente a la entrada de Villa Esperanza

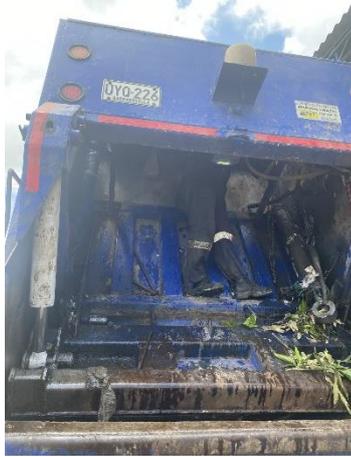
Caja compactadora con residuos en zona de mantenimiento

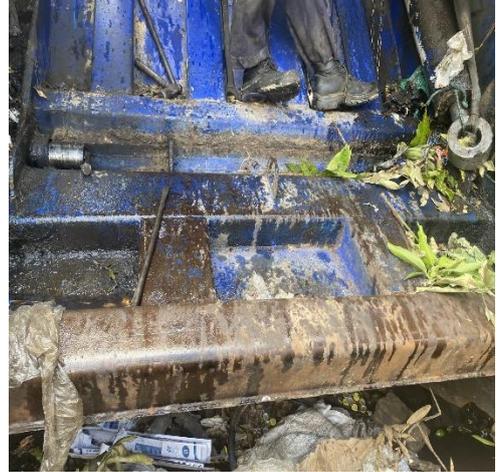
Caja compactadora en zona de parqueo con residuos.

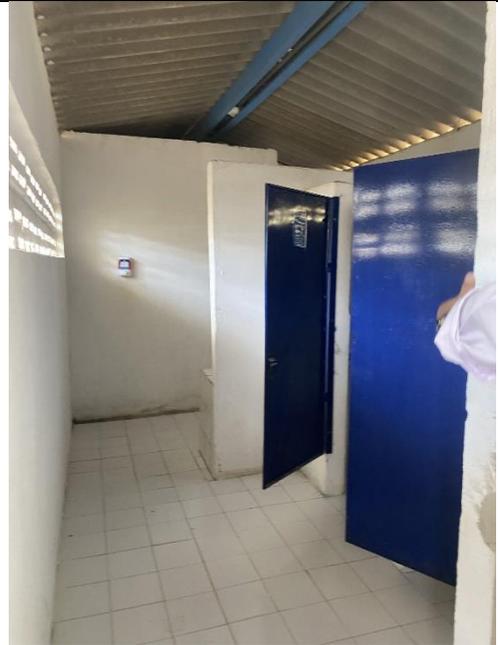
Vestibular

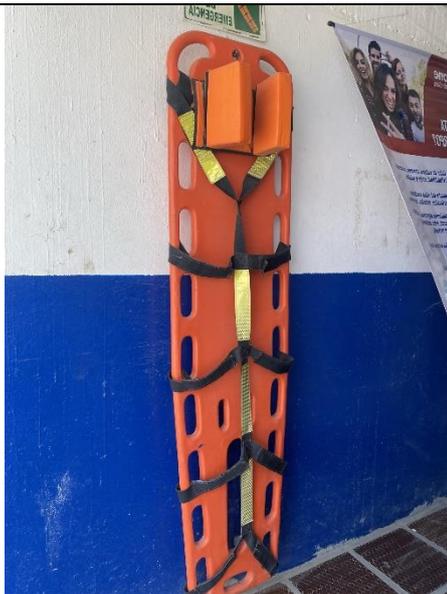
Camilla de atención de emergencia en zona de mantenimiento

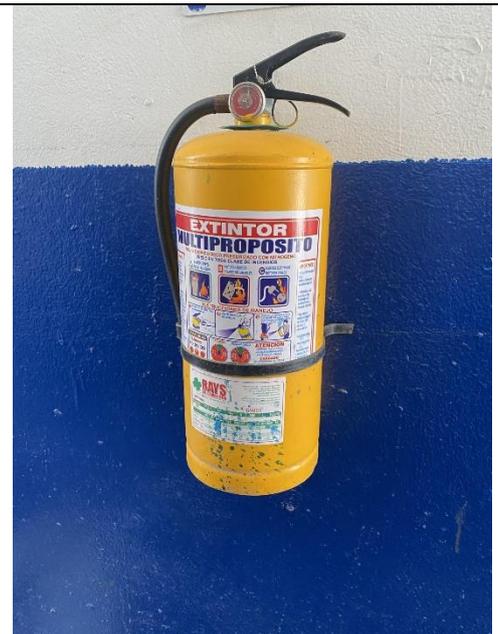
Extintor vigente

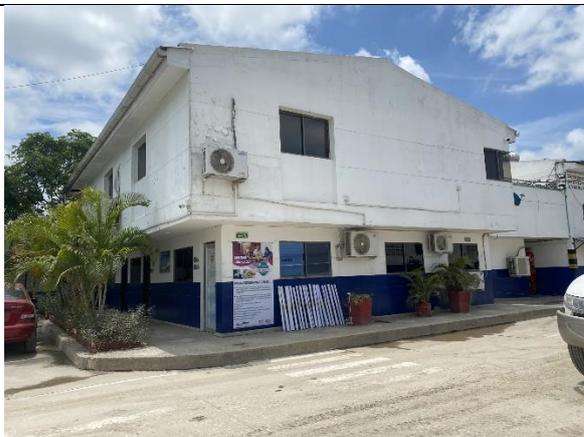
Oficinas administrativas

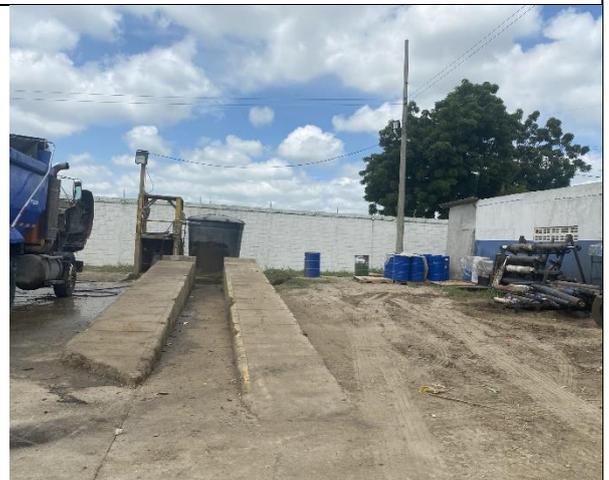
Zona de lavado de vehículos

De acuerdo con lo anterior, se evidencia un presunto incumplimiento de lo establecido en el artículo 2.3.2.2.2.3.50 del Decreto 1077 de 2015 numeral 2, debido a que no se cuenta con servicio de alcantarillado, numeral 3, teniendo en cuenta que no se observó una adecuada señalización de las diferentes áreas, ni de los sentidos de circulación, así mismo, se evidencia un presunto incumplimiento del párrafo 1, pues se evidenció residuos en la caja compactadora de un vehículos que se encontraba en la base de operaciones.

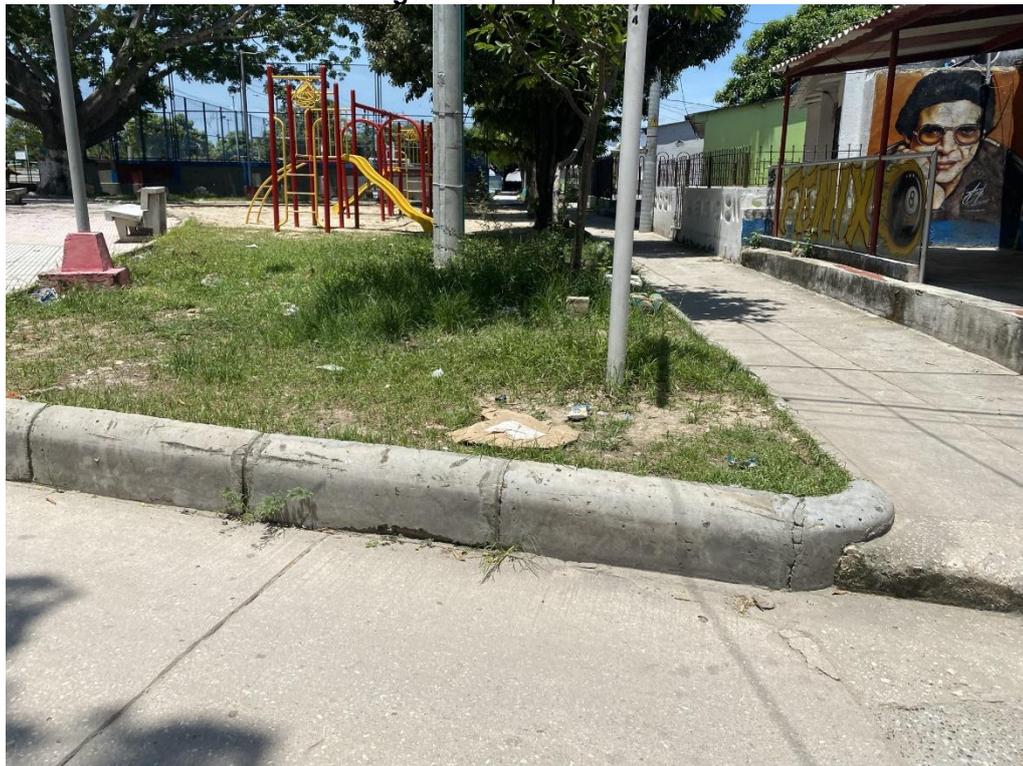
**Imagen 15.** Parque La Luna

Durante la visita no se verificó la ejecución de la actividad debido a que no estaba programada, sin embargo, se inspeccionó el estado del Parque La Luna, este parque no se encuentra dentro del PPSA, ni en el listado entregado como soporte, sin embargo, en la visita el prestador manifestó que le correspondía a INTERASEO SAS ESP.; en la siguiente foto se puede observar el estado del parque en el momento de la inspección, en el cual se observa que el césped supera los 10 cm.

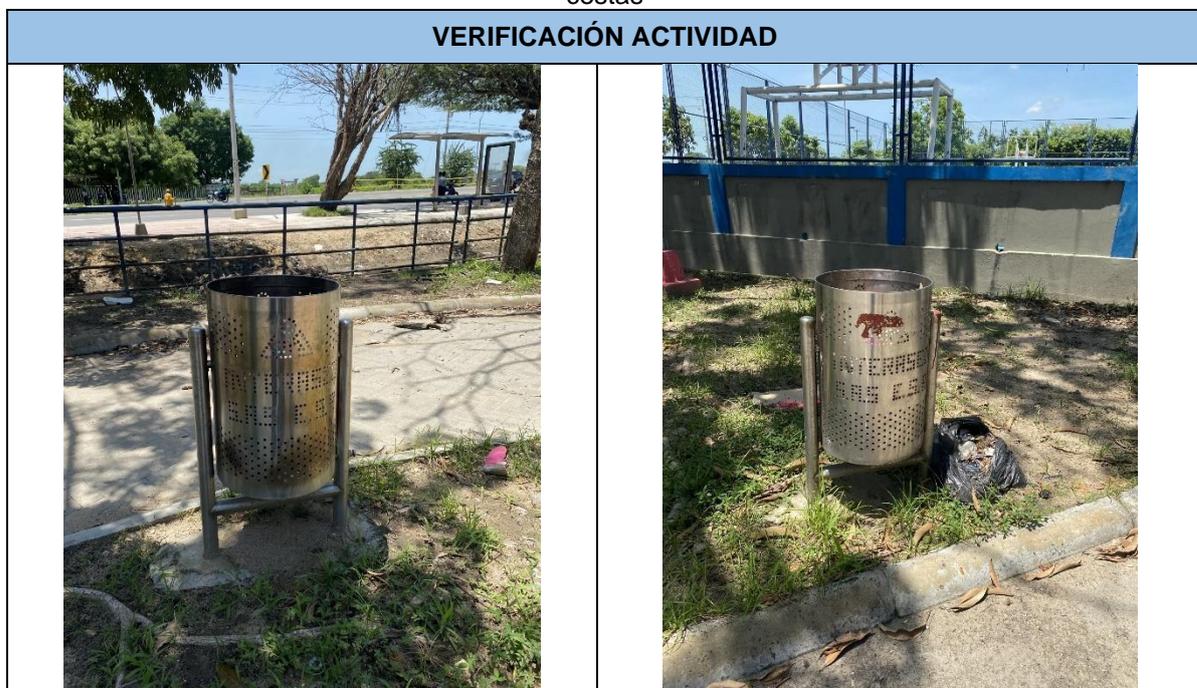
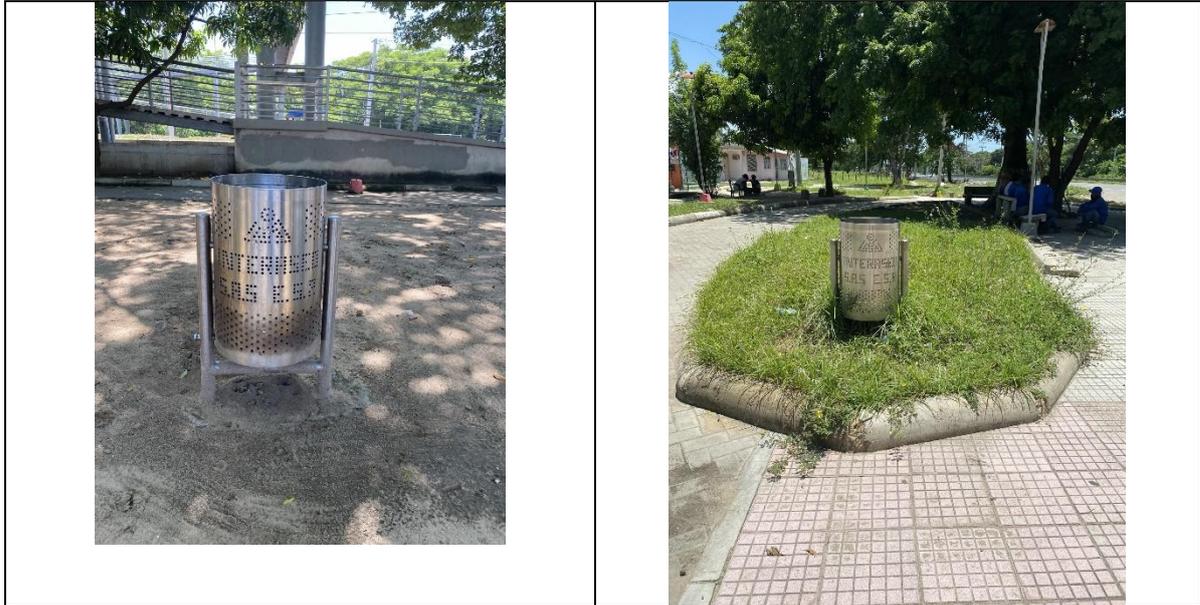
**Tabla 47.** Registro fotográfico de las características de la actividad de suministro, instalación y mantenimiento de cestas

Conforme a lo anterior, se denota un presunto incumplimiento de artículo 2.3.2.2.4.57. del Decreto 1077 de 2015, debido a que el documento PPSA y la información entregada por el prestador no se encuentra acorde al documento PGIRS y el prestador no entregó el inventario de cestas incluyendo su ubicación y estado. A continuación, se relaciona el registro fotográfico de las canastillas verificadas en campo:

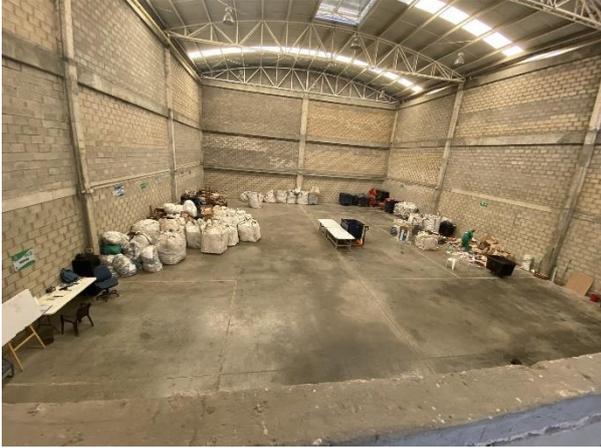
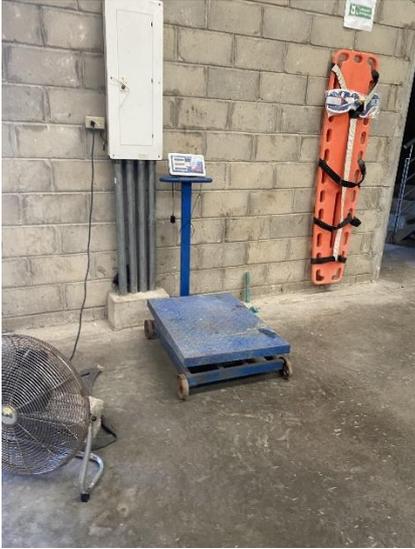
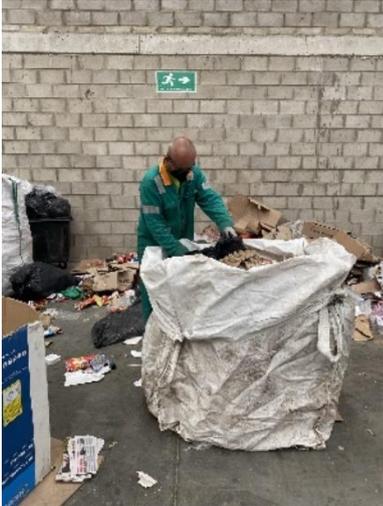
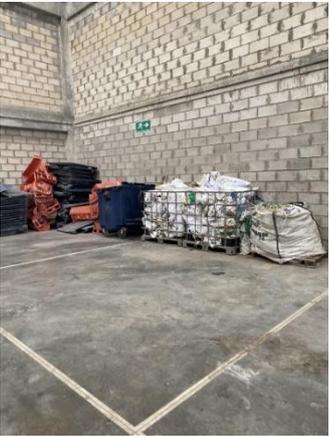
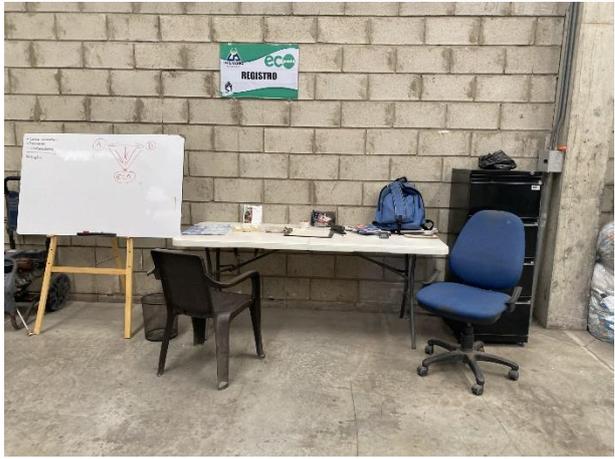
**Tabla 52.** Registro fotográfico de la verificación de los requisitos mínimos de la ECA

- I. El prestador, no demarca claramente las diferentes zonas de la ECA
- II. No cuenta con materiales contaminados con residuos peligrosos, metales pesados ni bifenilos policlorados.
- III. El almacenamiento de los materiales aprovechables se realiza dentro de la ECA evitando el deterioro de su calidad y valor, así mismo, reduce la afectación del entorno físico, la salud humana y la seguridad.
- IV. La empresa no cuenta con maquina compactadora.

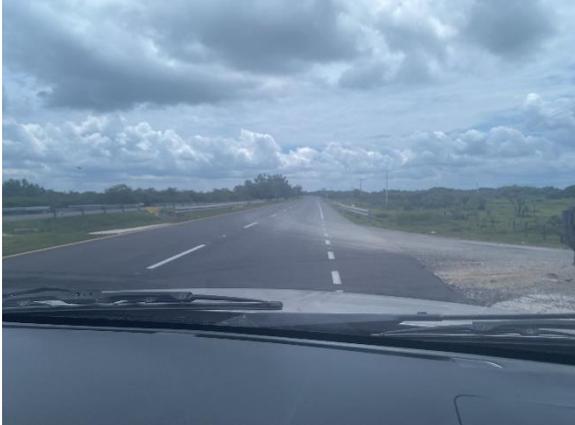
<p style="text-align: center;">Vías externas vía oriental</p>

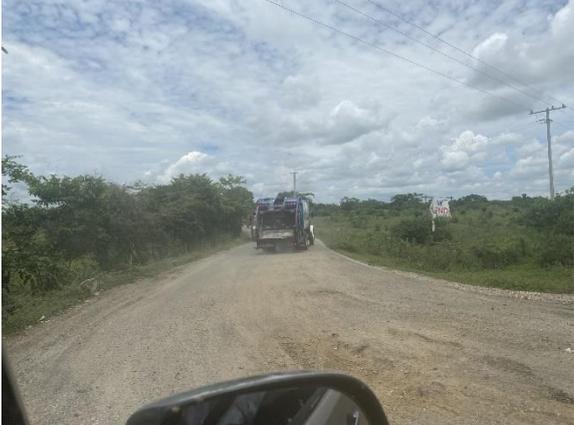
<p style="text-align: center;">Vías externas tramo despavimentado</p>

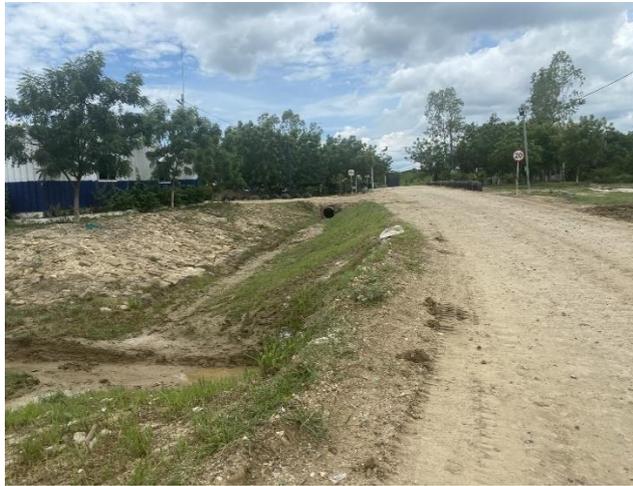
¿En la visita del SDF se identificaron zonas con posible infiltración, afloramiento o empozamiento de líquidos (lixiviados) al suelo?	X		Durante la inspección al lado del frente de trabajo se observó un gran empozamiento de lixiviados que se mezclaban con aguas lluvias, en una celda de trabajo que según lo manifestado por el prestador se preparaba para la disposición final.
¿El diseño hidráulico identificado en visita garantiza la recolección y conducción de aguas superficiales y lixiviados en sistemas independientes?		X	Se observó la mezcla de lixiviados en una celda al lado del frente de trabajo.  se pudo observar que algunos de los canales de escorrentía principalmente los que se encontraban a los lados de las vías estaban en mal estado.

Vías internas en afirmado

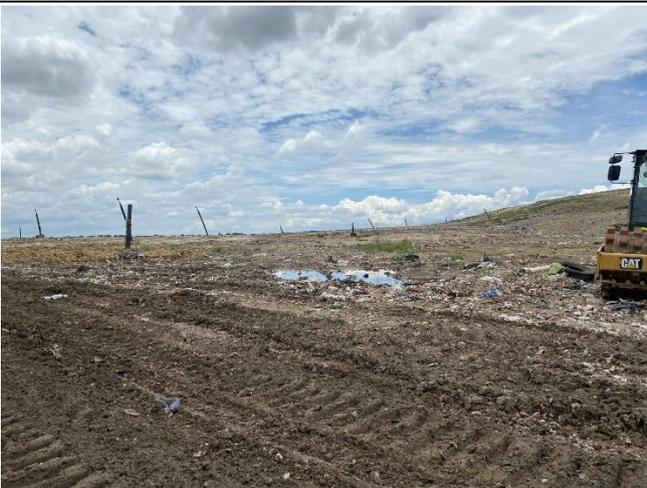
Tramo final que conduce al frente de trabajo donde no se observa manejo de aguas lluvias en sus costados y empozamiento de agua

Teniendo en cuenta las observaciones y registro fotográficos anteriormente se observa que las vías internas y las del alrededor del frente de trabajo no se encuentran en adecuadas condiciones que permitan la circulación de los vehículos en el relleno sanitario, principalmente por el manejo inadecuado de las aguas lluvias en sus costados, pues se observó que la mayoría de los tramos no tenían canales de aguas lluvias.

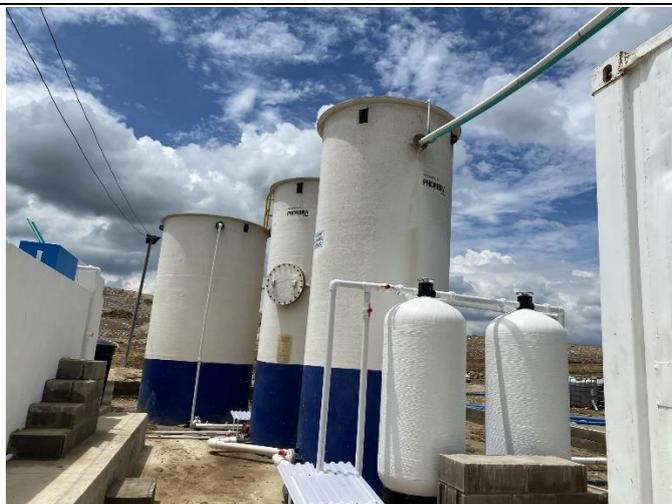
Planta de tratamiento de lixiviados

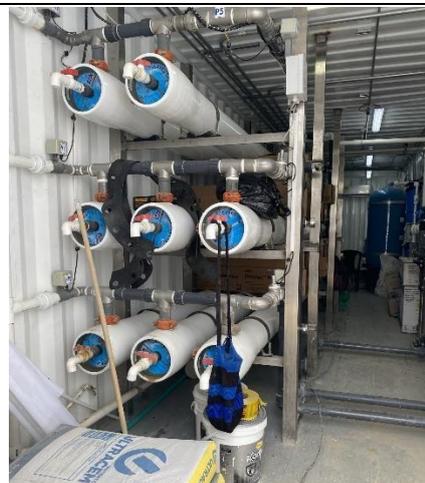
Planta de tratamiento de lixiviados osmosis inversa

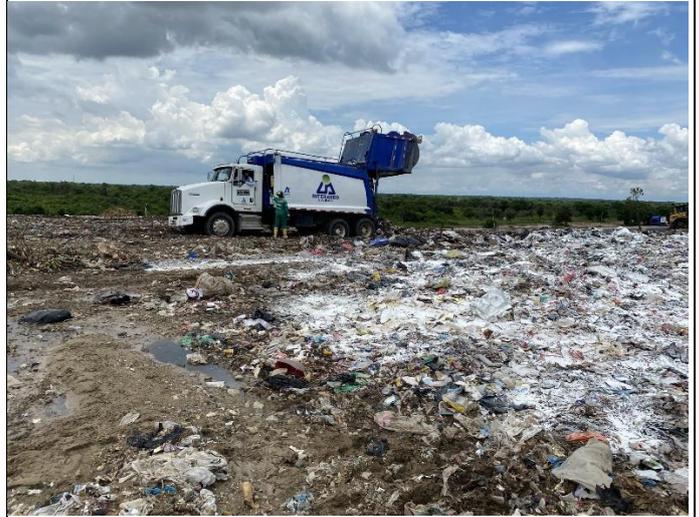
Vaso Activo 12 al momento de la visita

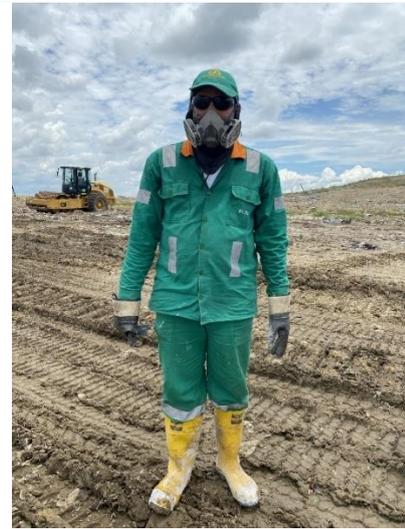
Operarios con elementos de protección personal

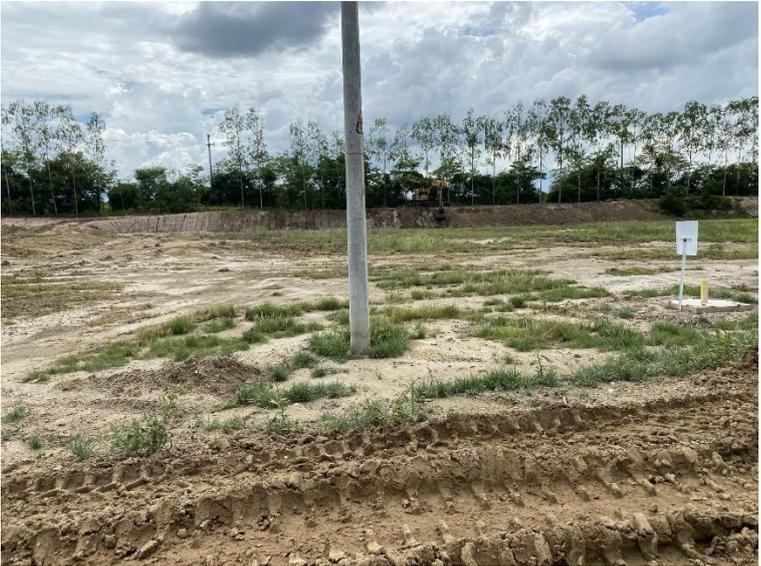
<p>El predio del relleno sanitario cuenta con un con estacas alambre de púas y barreras vivas con plántulas de limoncillo.</p>
<p><i>Puertas de acceso: Que garantice. el acceso de vehículos y controle el ingreso de personal ajeno al sitio de disposición</i></p>

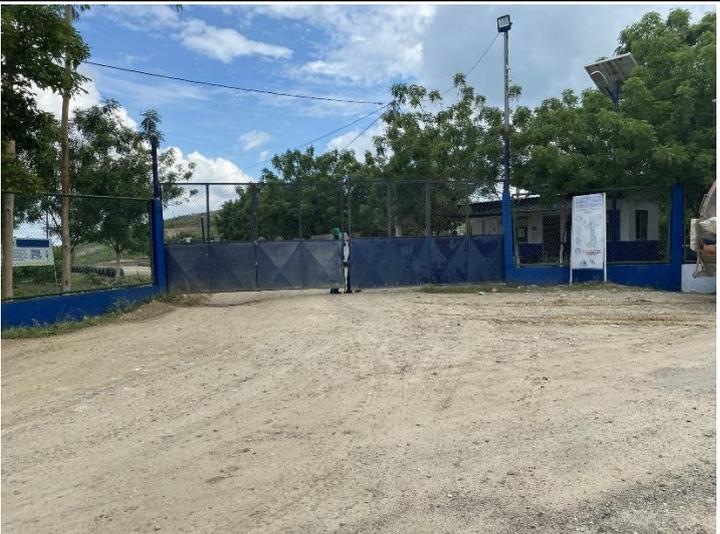
<p>El relleno sanitario cuenta con un portón de 4 hojas en malla eslabonada.</p>

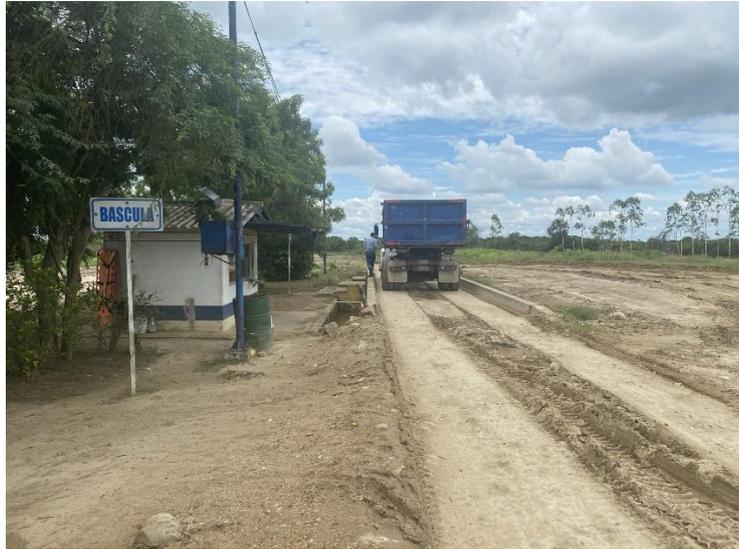
<p>Báscula electrónica</p>
<p><i>Caseta de registro: Que garantice el registro, control y sistematización de los datos de entrada y salida de cada uno de los vehículos que ingresen al sitio.</i></p>

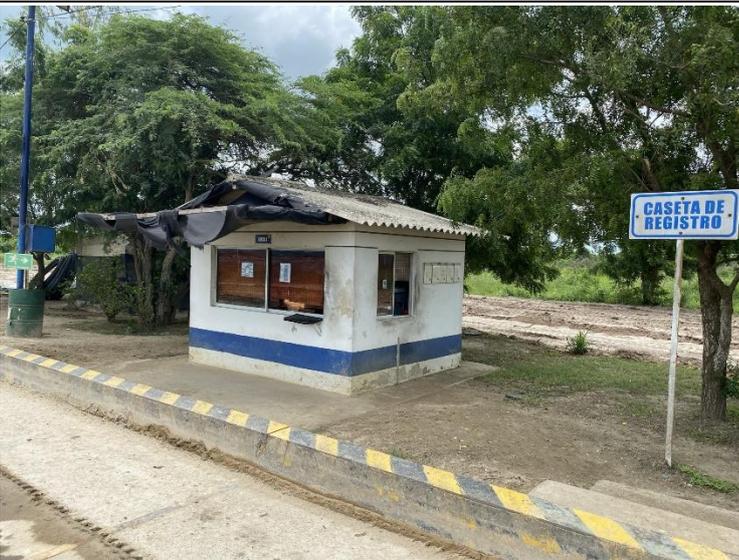
<p>Caseta de pesaje</p>

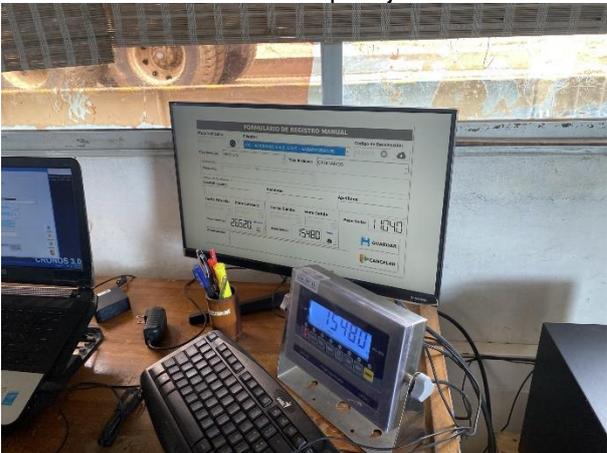
<p>Sistematización de datos</p>

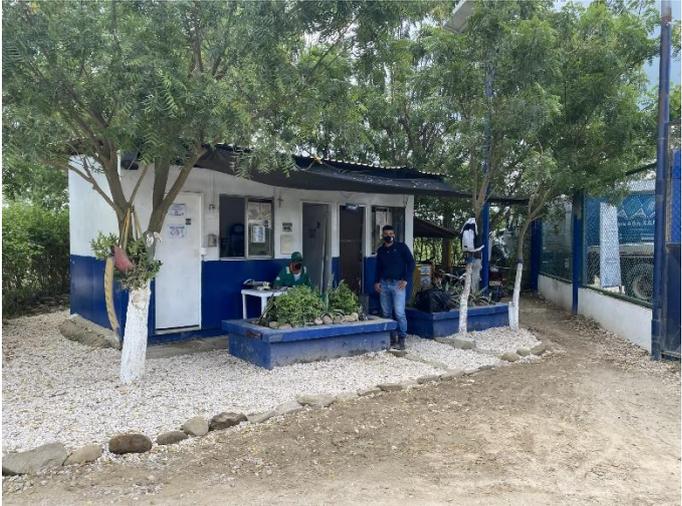
<p>Oficinas administrativas</p>

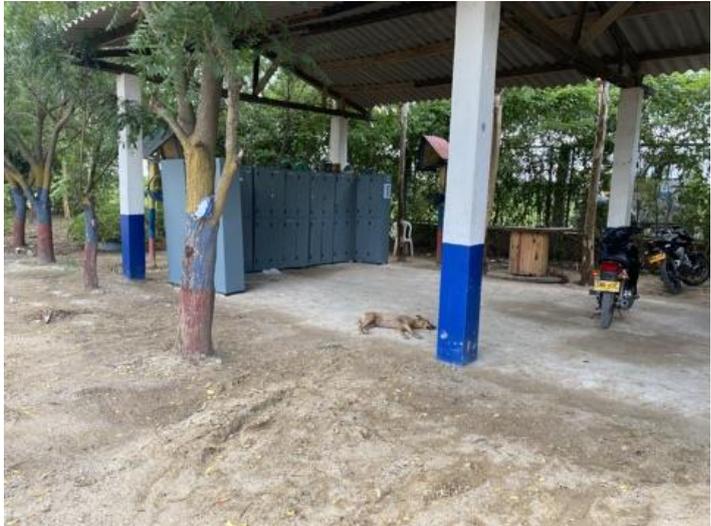
<p data-bbox="948 869 1289 896">Locker y área de empleados</p>

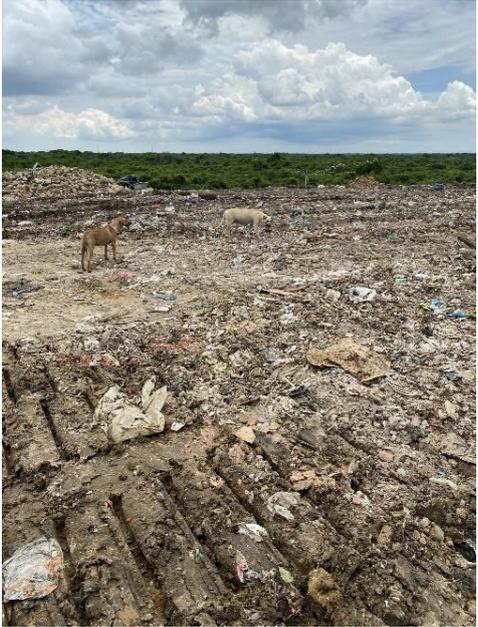
<p>Caninos en el relleno</p>

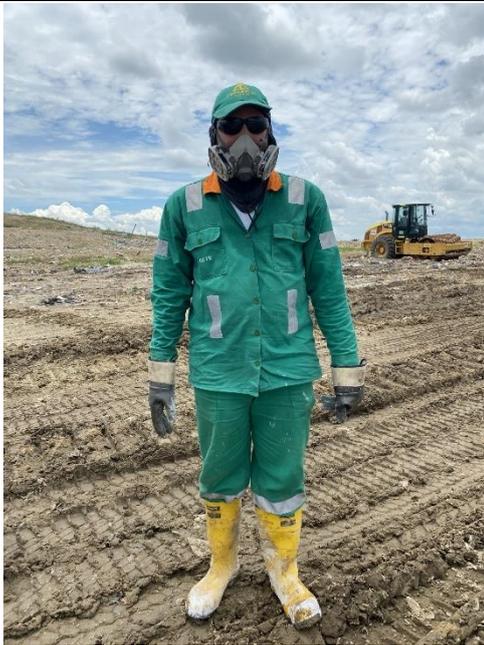
Elementos de protección personal de los operarios en el relleno sanitario.

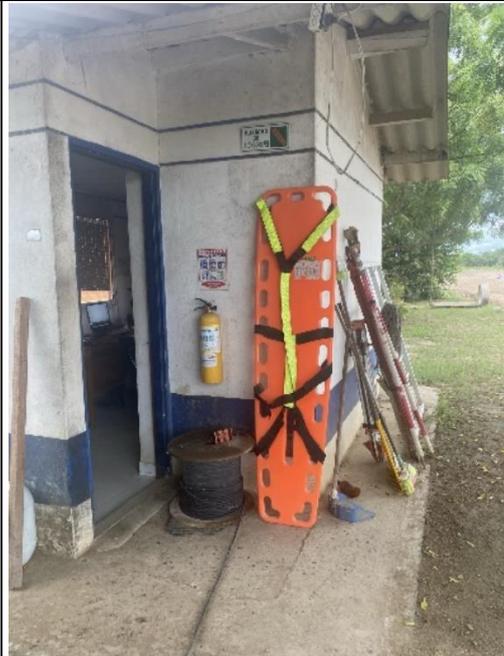
Camilla para la atención de emergencias y extintor
