## **ANEXO 1 EVIDENCIAS**

### **SSPD – AFINIA**

### **INFORME DE SEGUIMIENTO CUARTO TRIMESTRE 2021**

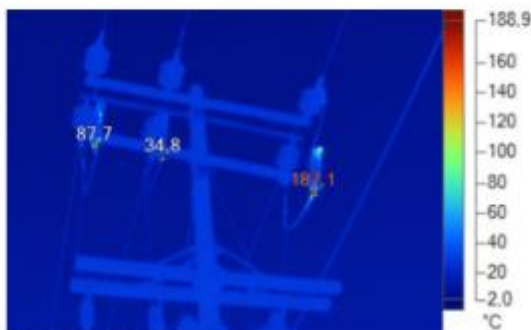
**UBICACIÓN: PINILLOS CARRERA 6**

**IR\_06908.IS2**  
27/12/2021 19:31:47  
DELTA TS: 99,4 °C  
DELTA TA: 162,1 °C

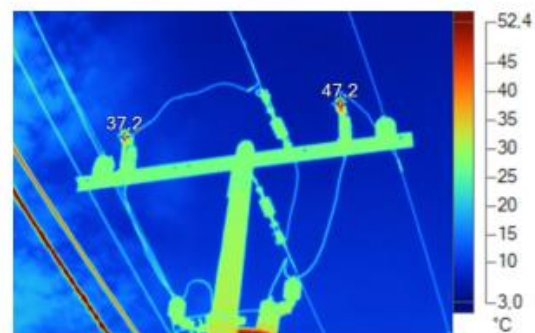
**UBICACIÓN: PINILLOS CALLE 13**

**IR\_06932.IS2**  
27/12/2021 20:06:21  
DELTA TS: 10°C  
DELTA TA: 22,2°C

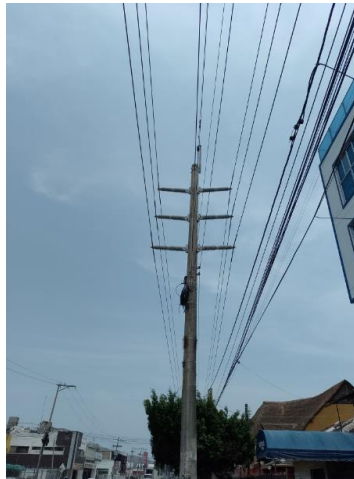
**LINEA STR 620**  
**Cable de guarda**  
**Fuente: SSPD Visita en Campo**

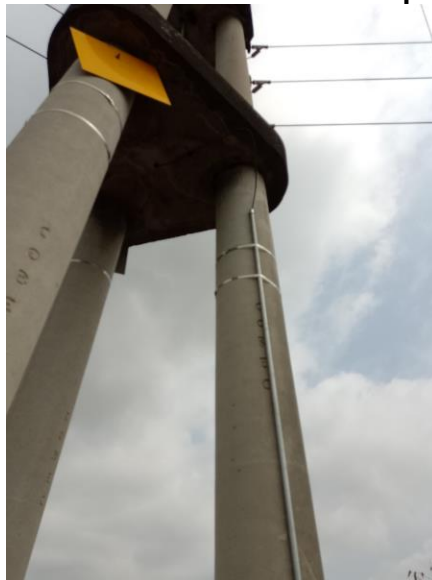
**Estructura 52 Línea 612 y 54 en la Línea 624  
Sistema de puesta a tierra remplazado  
Fuente: SSPD Visita en Campo**

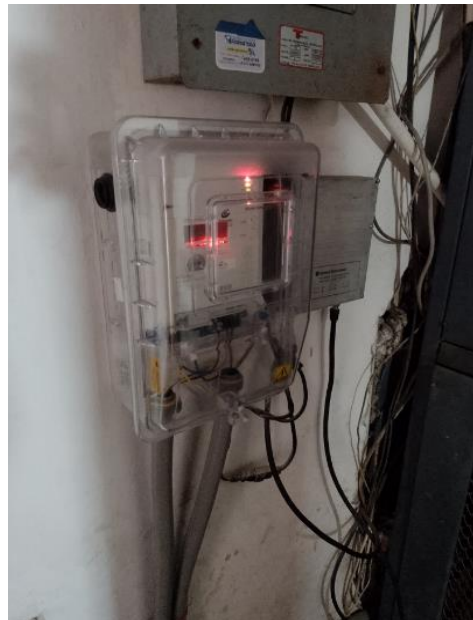
Localización: 10.4165042,-75.5415469

**Macromedia AMI CONPES proyecto edificio Ana Teresa**

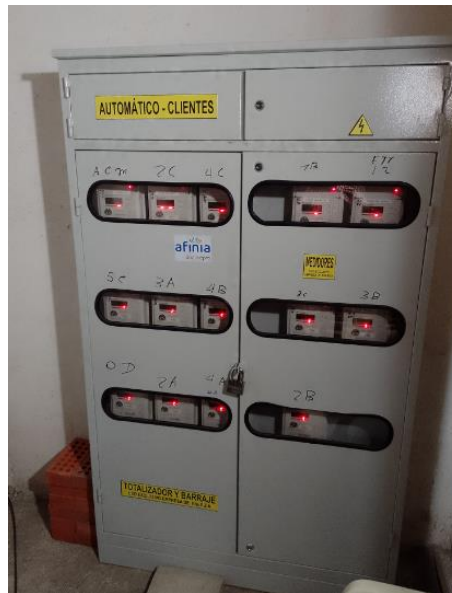
Localización: 10.4165042,-75.5415469

**Macromedia AMI CONPES proyecto edificio Ana Teresa**  
**Fuente: SSPD Visita en campo**

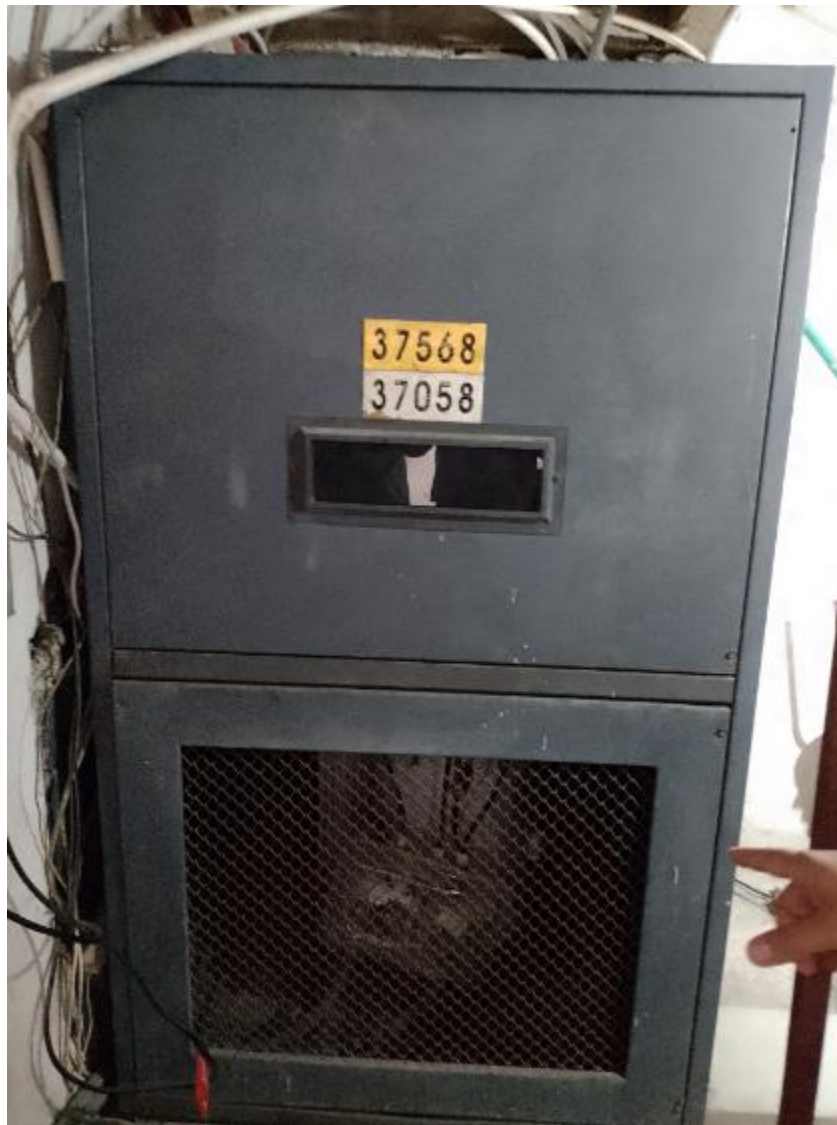
Localización: 10.4165042,-75.5415469

**Macromedia AMI CONPES proyecto edificio Ana Teresa**  
**Fuente: SSPD Visita en campo**

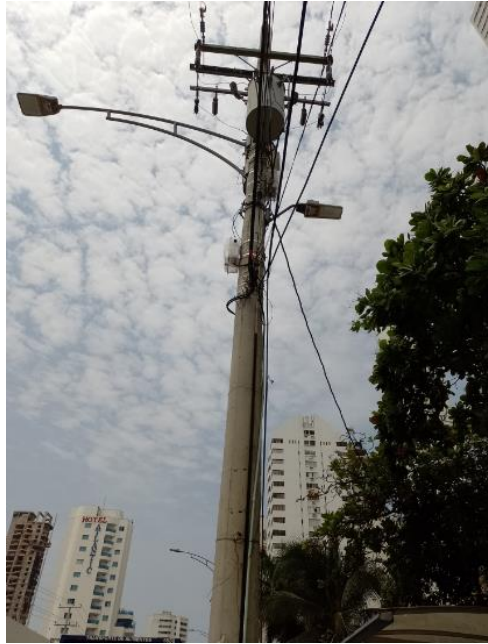
Localización: 10.4050957,-75.5536598

**Instalación de Macromedida  
Bocagrande Cartagena  
Fuente: SSPD Visita en campo**

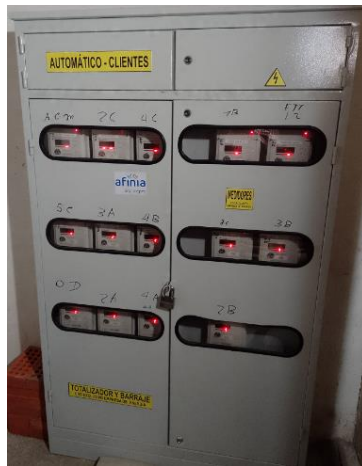
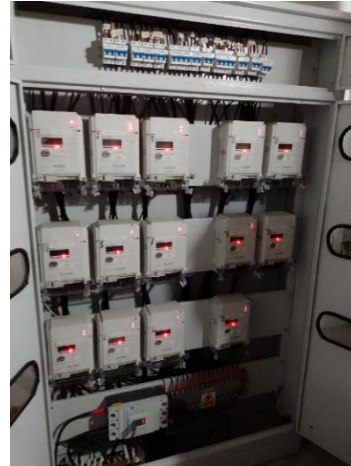
Localización: 10.4165042,-75.5415469

**Sistema de medición centralizada  
Edificio Ana Teresa Cartagena  
Fuente: SSPD Visita en campo**
