## **ANEXO 2 EVIDENCIAS**

### **SSPD – AFINIA**

#### **INFORME DE SEGUIMIENTO No. 7 TERCER TRIMESTRE 2022**

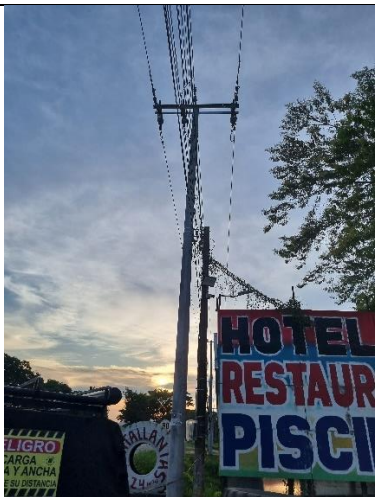
| <p>9°11'54.0"N 73°33'12.4"W Estructura doble termina cable desde subestación e inicia CF63</p> | <p>9°11'40.3"N 73°34'01.1"W Estructura intermedia cable CF63.</p> |

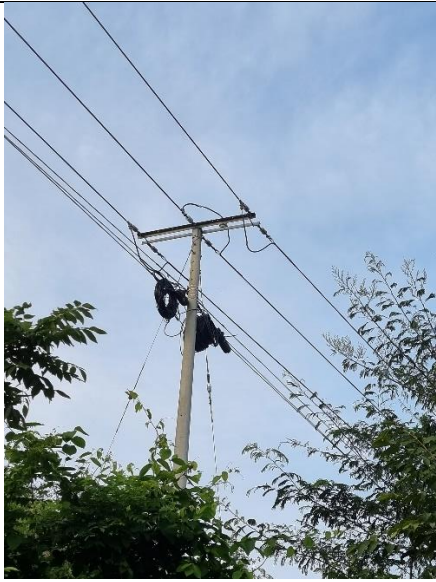
| <p>9°11'34.7"N 73°34'48.7"W, Estructura intermedia CF63</p> | <p>9°08'04.4"N 73°38'57.0"W Estructura doble terminal, termina cable CF63, 2 Kilómetros</p> |

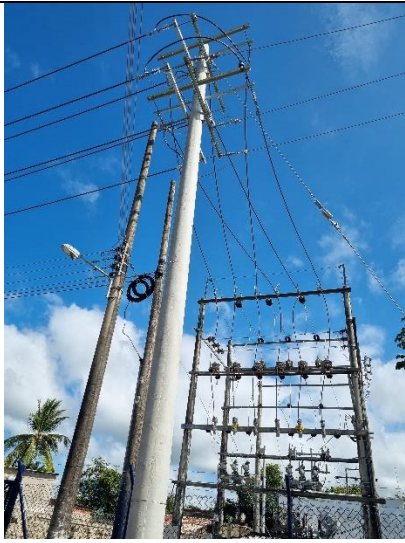
| <p>9°08'42.1"N 74°13'30.1"W, Salida<br/>circuito subestación en CF63,<br/>Estructura inicio tramo 1</p> | <p>9°08'22.4"N 74°13'23.0"W, Estructura<br/>terminal tramo 1 en CF63</p> |

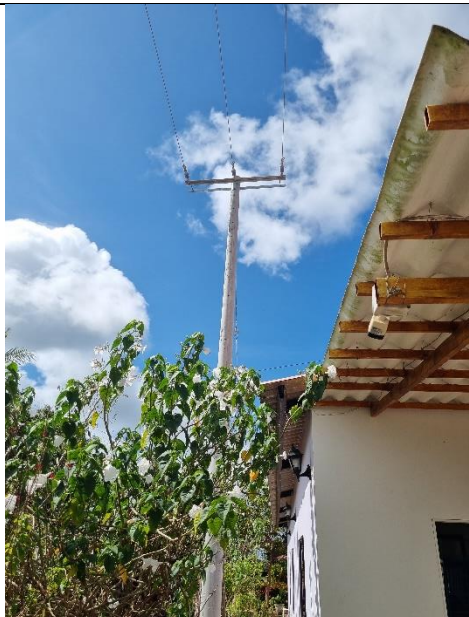
| <p>9°08'31.4"N 74°13'31.5"W, Estructura<br/>inicio cable desnudo 1/0</p> | <p>9°08'43.2"N 74°13'18.3"W, Estructura<br/>terminal tramo cable desnudo No 1/0</p> |

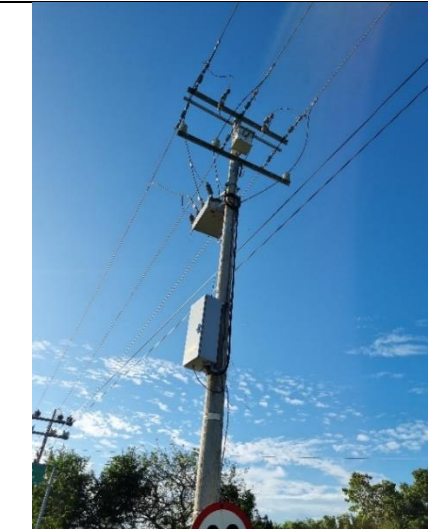
| <p>9°16'28.4"N 74°48'31.4", Estructura inicio tramo cable 1/0 y reconector</p> | <p>9°16'30.9"N 74°48'49.5"W, Estructura intermedia en cable CF63.</p> |

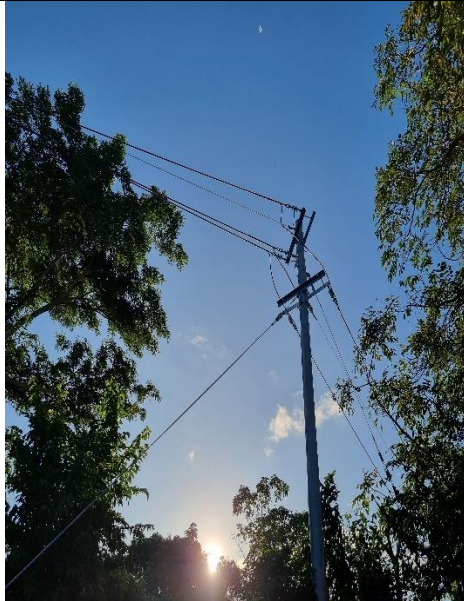
| <p>9°16'55.6"N 74°51'00.3"W,<br/>Estructura intermedia transición<br/>CF63 a cable desnudo 1/0</p> | <p>9°18'08.2"N 74°52'09.2"W, Estructura terminal<br/>cable 1/0.</p> |

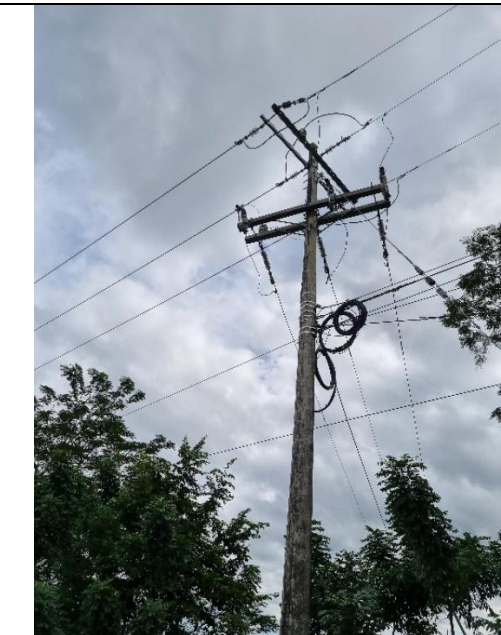
| <p>8°57'55.3"N 75°27'09.9"W, Estructura de<br/>inicio cable 266 / 4/0, tramo No 1</p> | <p>8°58'25.2"N 75°27'15.8"W, Estructura fin<br/>tramo No 1.</p> |

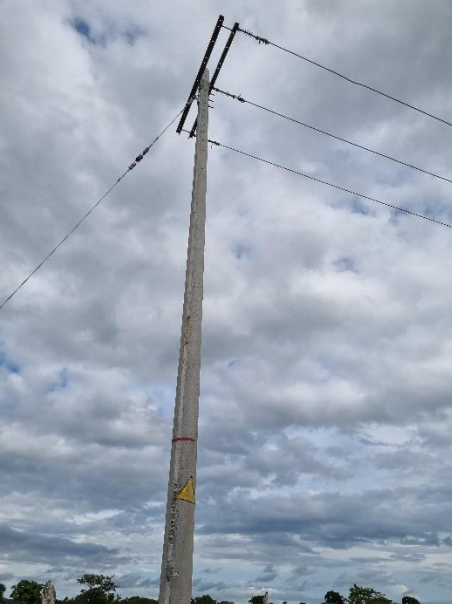
| <p>8°57'35.5"N 75°26'06.7"W, Estructura inicio tramo 2.</p> | <p>8°57'40.6"N 75°26'03.0"W, Estructura terminal finaliza tramo 2.</p> |

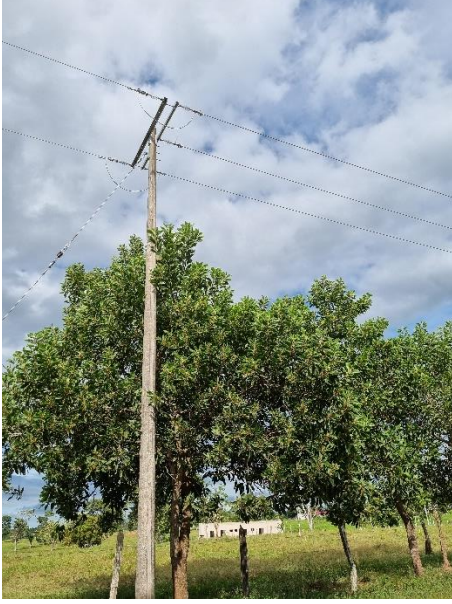
| <p>8°58'09.7"N 75°25'58.0"W, Estructura inicio tramo 3.</p> | <p>8°56'52.5"N 75°26'40.2"W, Estructura terminal tramo 3.</p> |

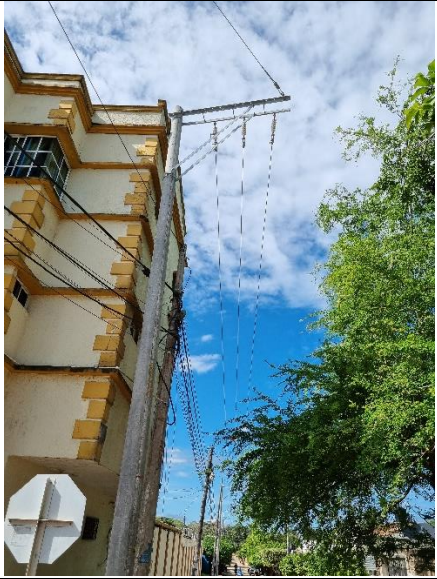
| <p>8°57'02.2"N 75°26'28.9"W, Estructura inicio conductor 123, tramo No 1.</p> | <p>8°57'15.8"N 75°27'06.8"W, estructura doble terminal 90 grados</p> |

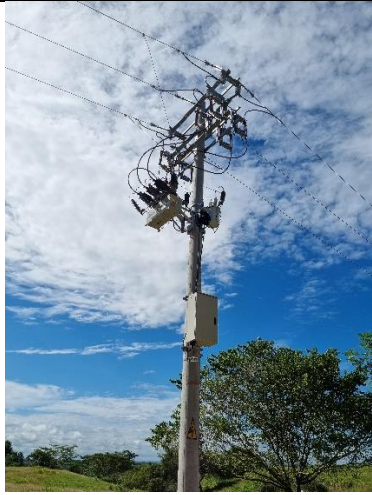
| <p>8°57'39.7"N 75°27'12.9"W, Estructura final tramo No 1</p> | <p>8°56'55.0"N 75°28'07.5"W, Estructura inicio tramo No 2</p> |

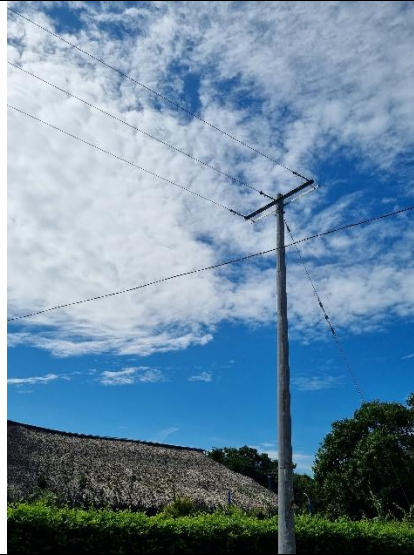
8°56'55.7"N 75°28'06.9"W, Estructura fin Tramo No 2

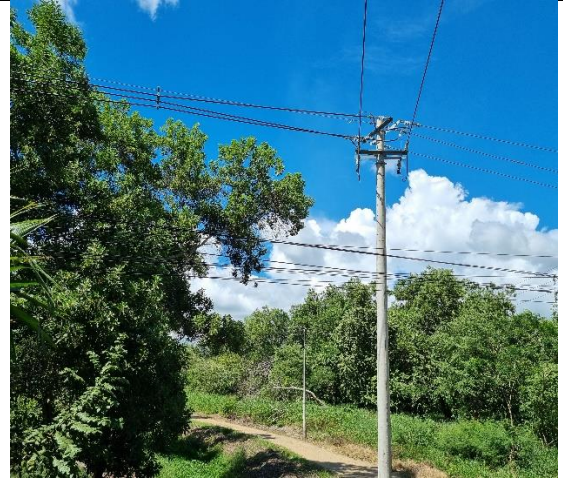
| <p>8°48'50.4"N 75°50'27.1"W, Estructura de inicio tramo conductor CF125.</p> | <p>8°48'51.2"N 75°50'43.0"W, Estructura intermedia.</p> |

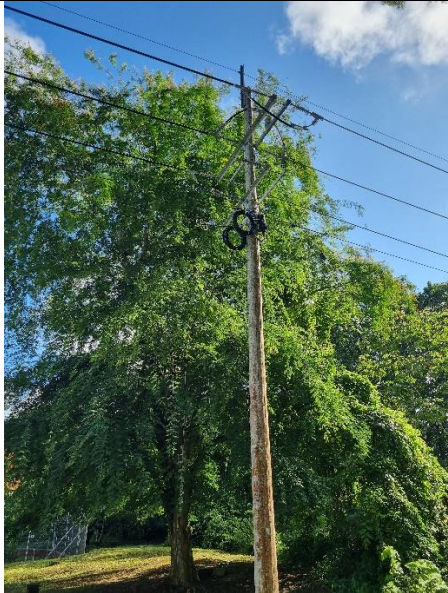
| <p>9°37'18.8"N 75°25'41.4"W, Estructura inicio tramo CF125</p> | <p>Estructura intermedia.</p> |

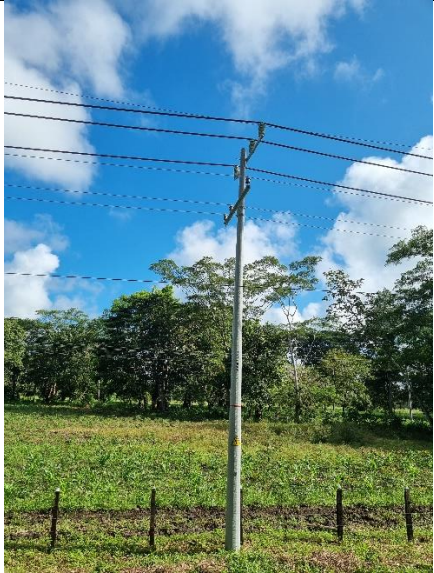
| <p>9°37'32.6"N 75°26'07.7"W, Estructura intermedia.</p> | <p>9°36'46.1"N 75°25'11.0"W, Estructura Final tramo reportado.</p> |

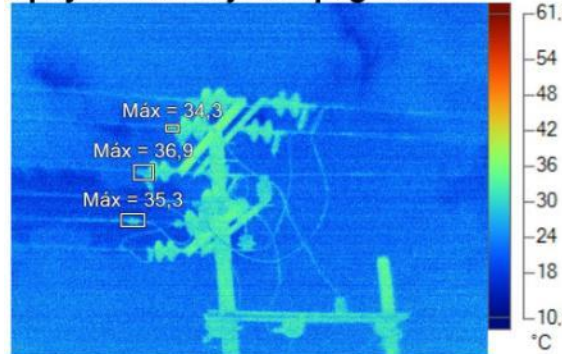
**IR\_03698.IS2**

**apoyo en anclaje los pegaitos**

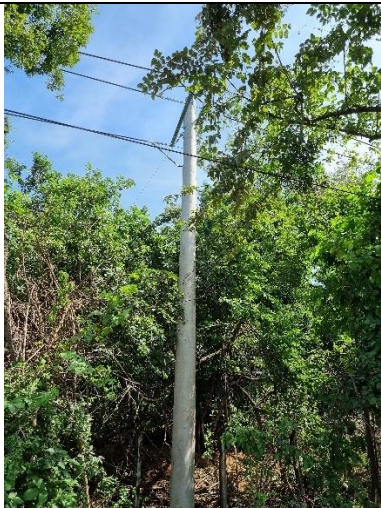
| <p>10°23'03.9"N 73°14'22.3"W<br/>, Estructura inicio conductor CF200</p> | <p>10°23'03.7"N 73°14'21.9"W, Estructura fin tramo cable CF200</p> |

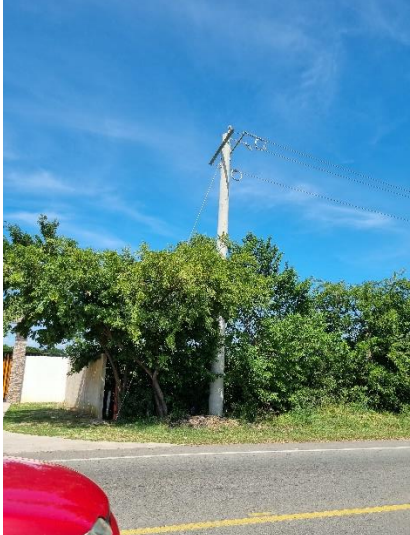
| <p>10°23'05.0"N 73°13'12.4"W,<br/>Estructura inicio cable ACSR 266</p> | <p>10°27'16.7"N 73°13'46.3"W, Estructura terminal cable ACSR 266</p> |

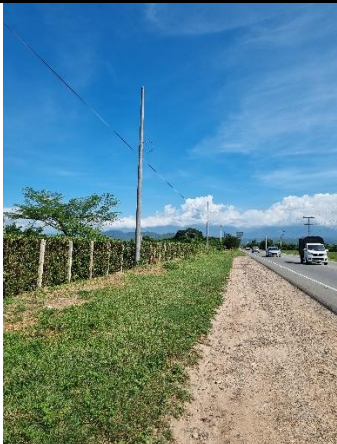
| <p>10°23'06.8"N 73°12'37.5"W,<br/>Solamente hincado de postes</p> | <p>10°22'48.7"N 73°10'37.4"W, solamente hincado de postes, llegada subestación La Paz</p> |

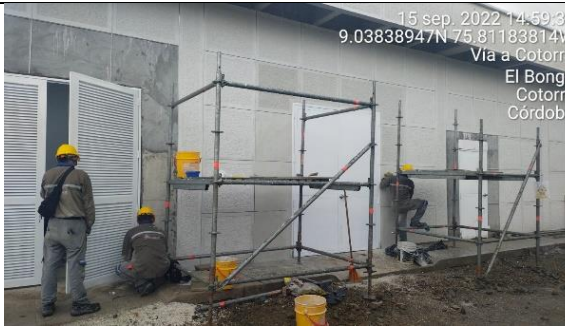
| <p>Caseta de control</p> | <p>Celdas de control y protecciones</p> |

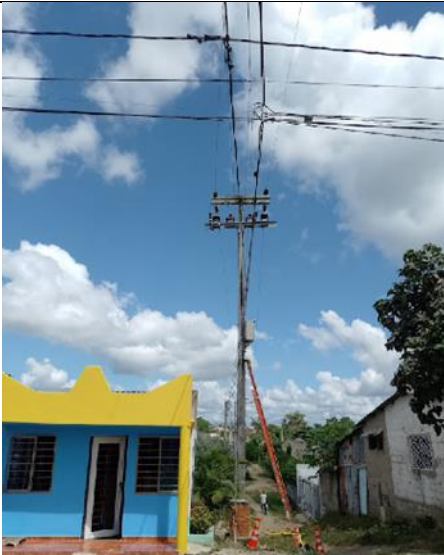
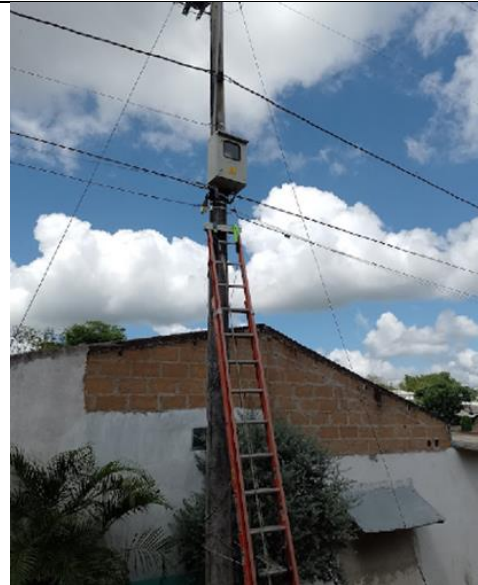
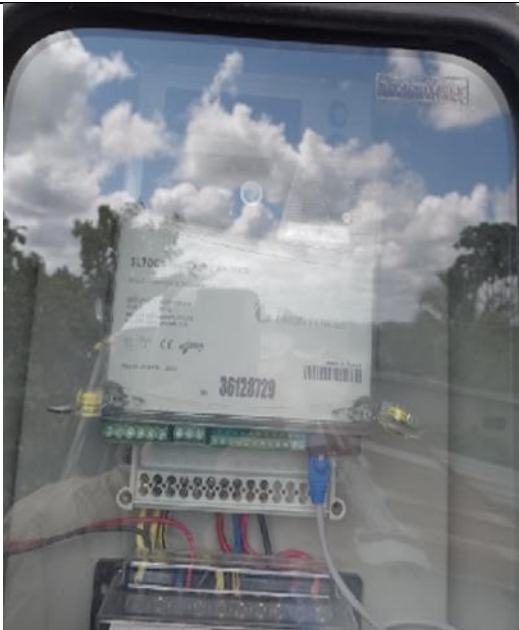
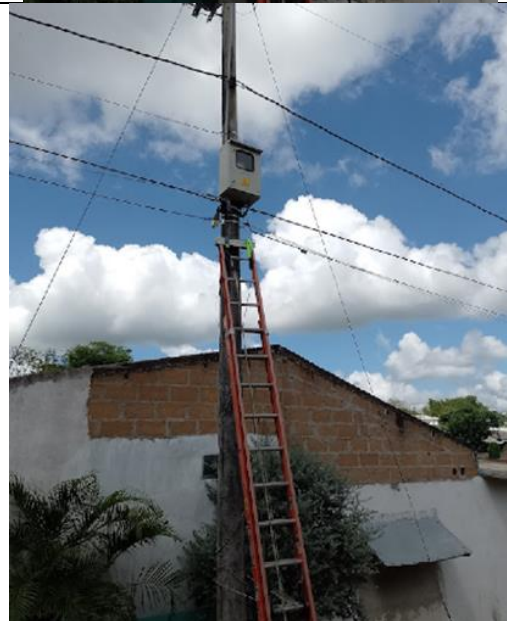
**MACROMEDIDA ASEGURAMIENTO DE RED  
PROYECTO - PR-AM-DULCENOMBRE**

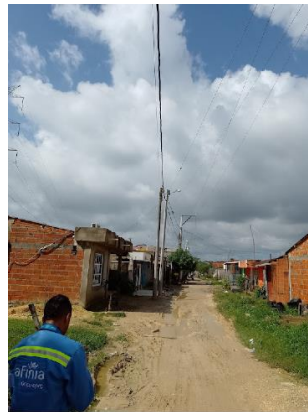
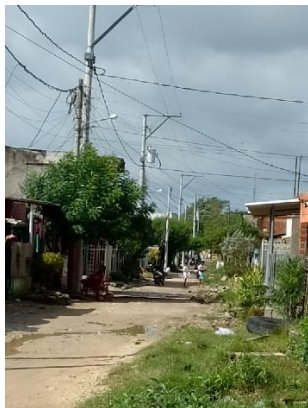
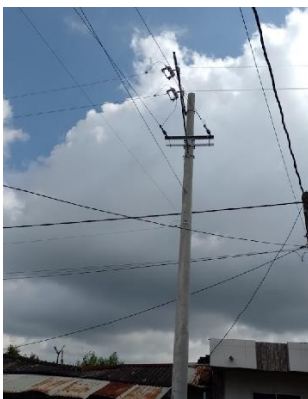
**ADECUACIONES MENORES  
PROYECTO MEDIA TAPA**

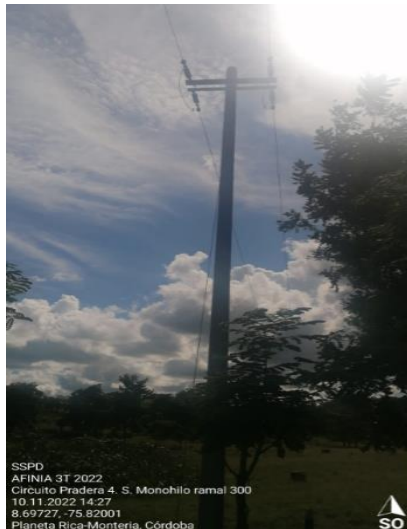
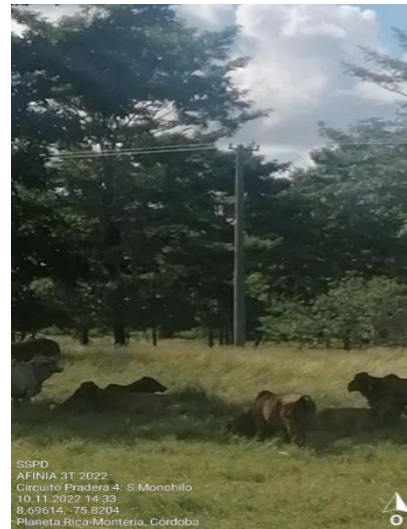
Circuito Pradera 4 - Sustitución Red Monohilo – Tercer Trimestre

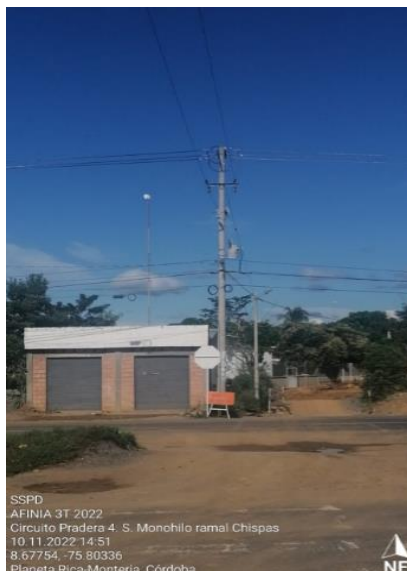
Circuito Pradera 4 - Ramal Chispas Sustitución Red Monohilo

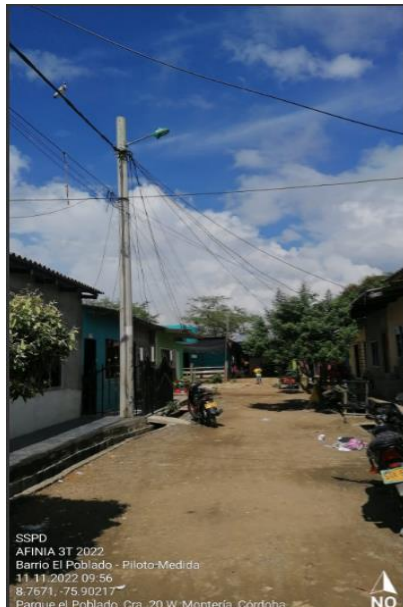
Piloto de Medida Prepagada Blindaje de red -  
Cambio tecnología

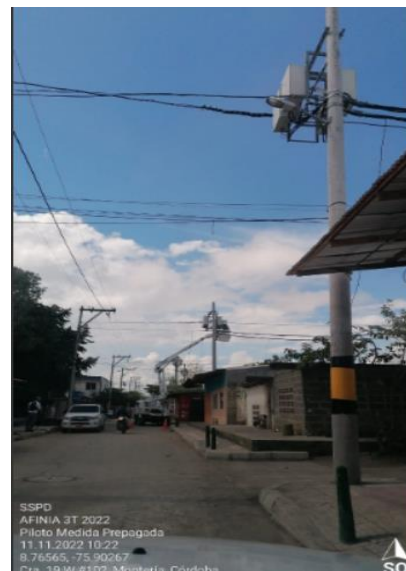
Piloto de Medida Prepagada Cajas  
concentradoras
