ANEXO 2 EVIDENCIAS

SSPD – AFINIA

**INFORME DE SEGUIMIENTO No. 5
PRIMER TRIMESTRE 2022**

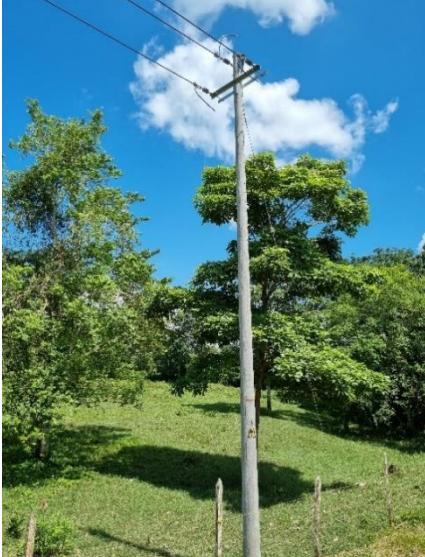
| 8°53'32.2"N 76°01'51.9"W Inicio segundo tramo ecológico | 8°53'58.1"N 76°01'59.1"W Fin segundo tramo ecológico 1,0 kilómetros |

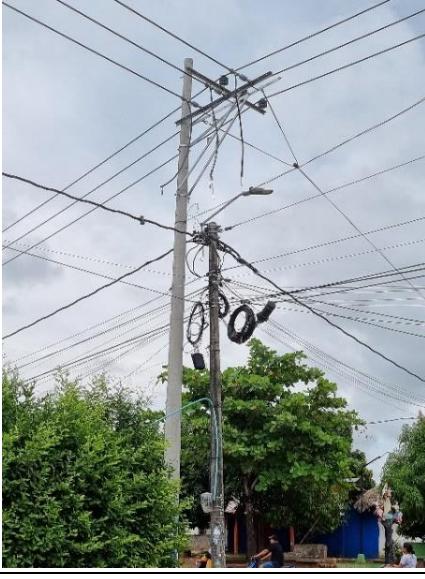
| 8°57'01.1"N 75°26'27.6"W, Inicio cable ecológico CF125, tramo 1 | 8°57'01.3"N 75°26'27.5"W Final tramo 1 cable ecológico, 1,2 kilómetros |

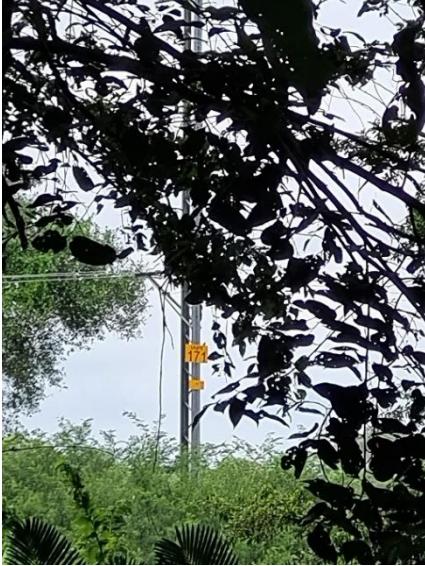
| 10.196371, -75.3103496 Estructura No 171 final tramo2 1,8 km | 10.2039521, -75.3176280 Estructura No 153 inicio tramo2, detrás de vegetación |

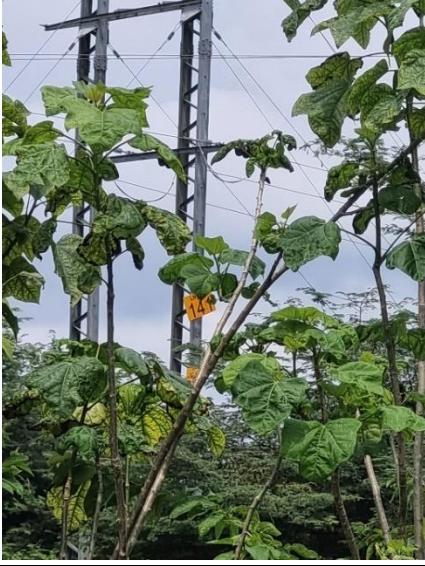
| 10.2459564, -75.3439507 Estructura No 141 inicio tramo3, 0,8 km | 10.2229902, -75.3330400 Estructura No 146 intermedio tramo de 0,8 km |

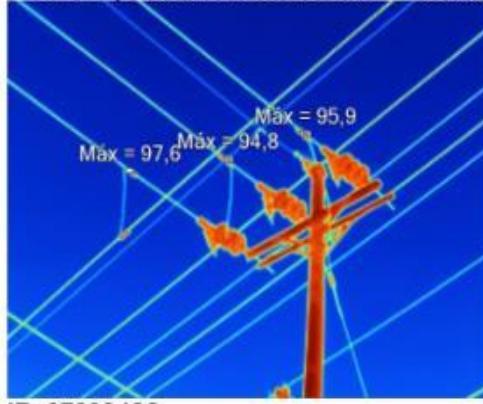
IR_07200.IS2

Estado: Normal

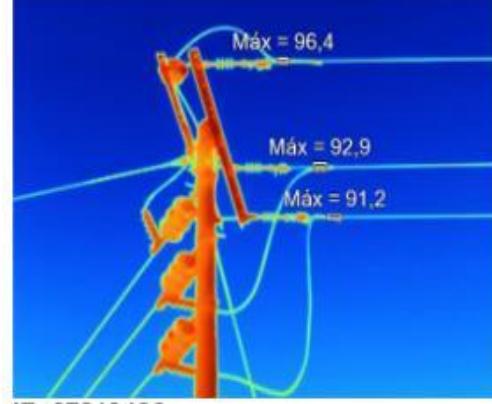
IR_07218.IS2

Estado: Normal

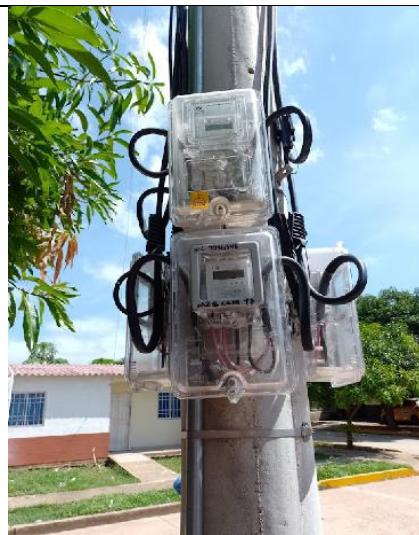
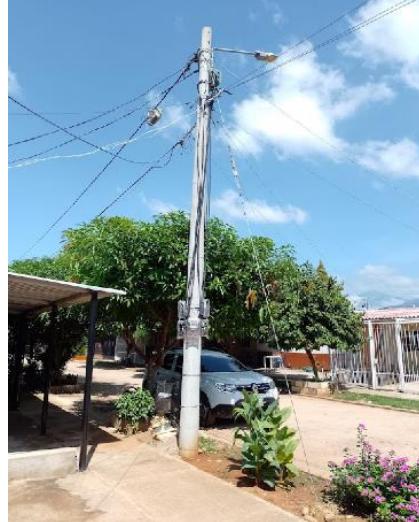
URB EL ROCIO

Evidencias: Solo se ejecutaron actividades de instalación de medidores a usuarios sin medidor.
