ANEXO 2

**EVIDENCIAS QUE SOPORTAN LA EJECUCIÓN DE LAS ACTIVIDADES
EVALUADAS CON LOS INDICADORES**

1 EVIDENCIAS - INDICADOR PARCIAL 1.1 EJECUCIÓN DE INVERSIONES ORIENTADAS A LA CALIDAD DEL SERVICIO EN EL SDL APROBADAS EN EL PLAN DE INVERSIÓN.

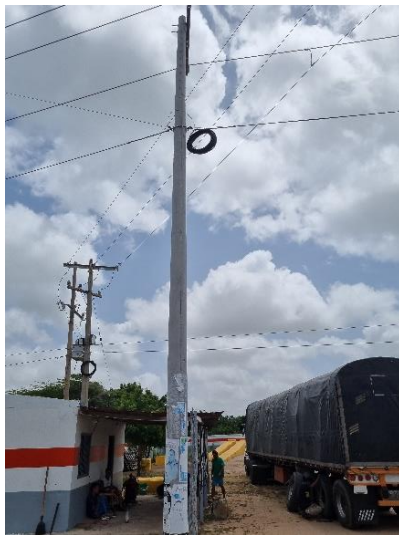
Poste 12x 735 kg

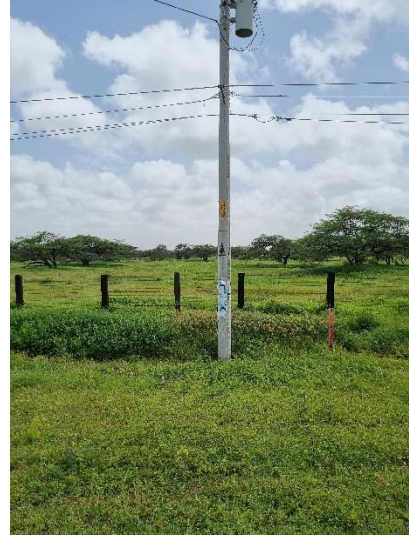
Poste 12 x 750 Kg

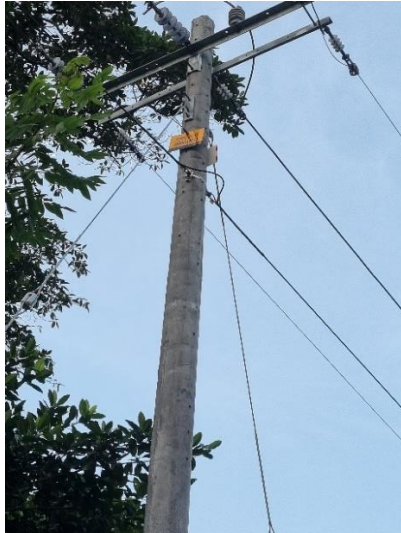
11°13'01.4"N 73°21'04.3"W
Poste de 12 x 1324 KG

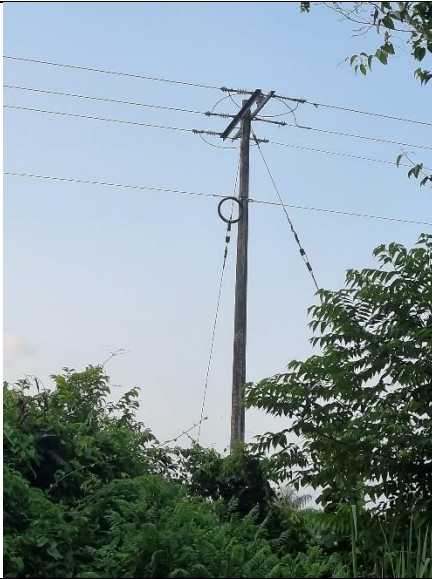
11°12'18.9"N 73°26'18.9"W
 Inicio tramo AAAC 123,3

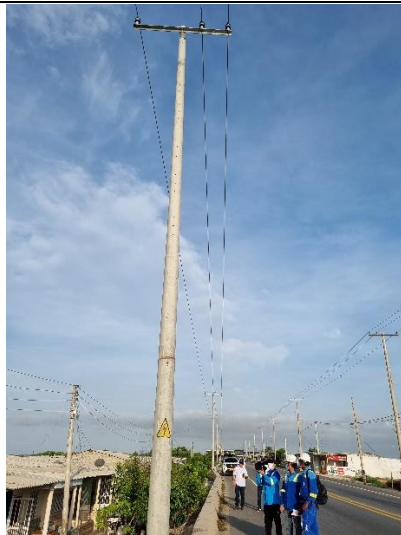
Poste 14x735

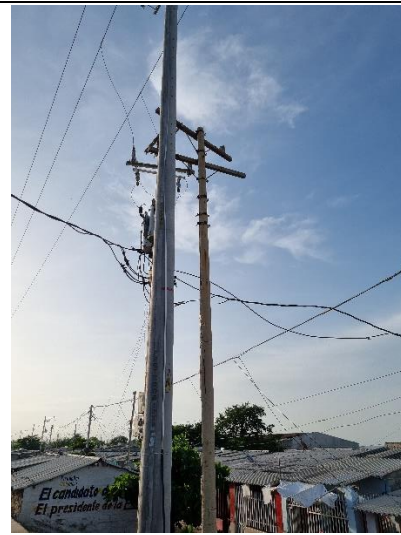
10°58'38.4"N 74°20'01.5"W
Poste 14x1050

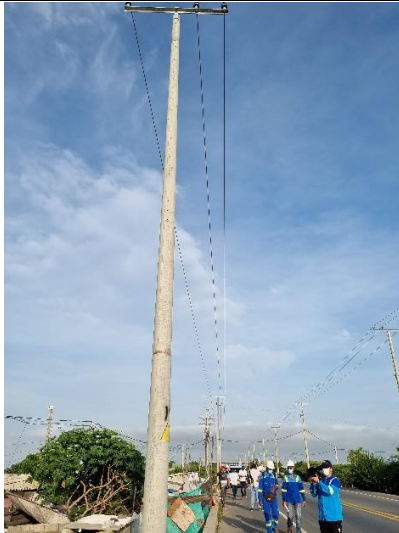
10°58'39.2"N 74°19'52.4"W
Poste de 14 x 735

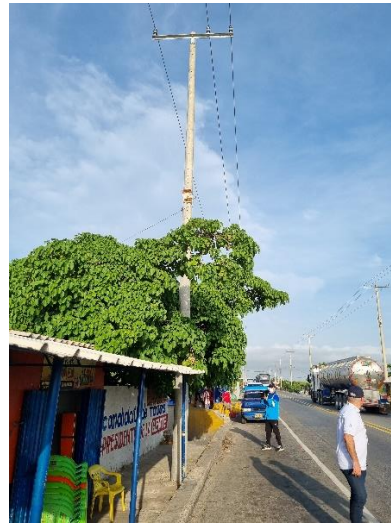
Poste de 14 x 735

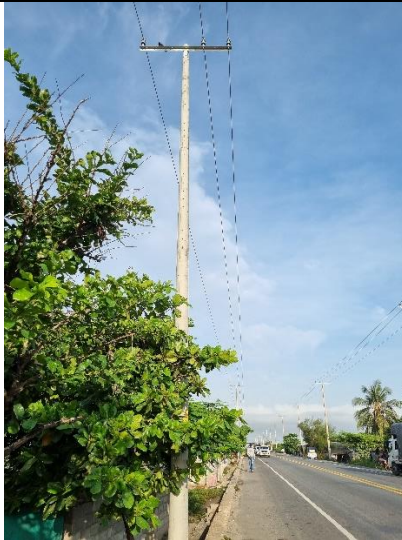
Poste de 14 x 735

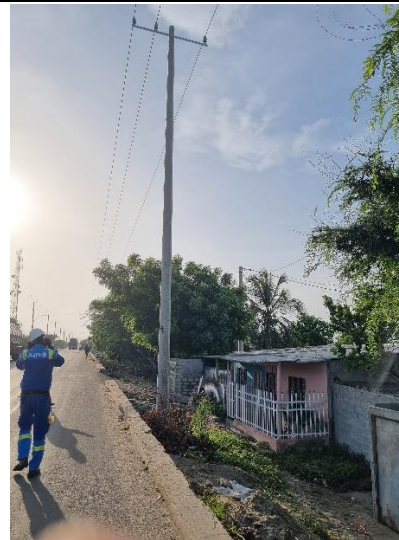
10°58'41.4"N 74°19'46.7"W
Poste de 14 x 735

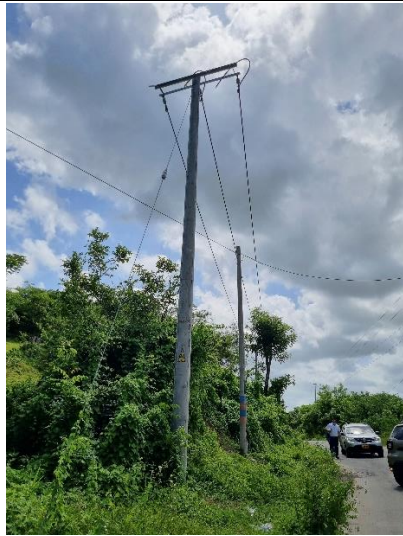
10°48'38.3"N 75°04'40.2"W}
Inicio tramo cable ecológico y poste
12x1324

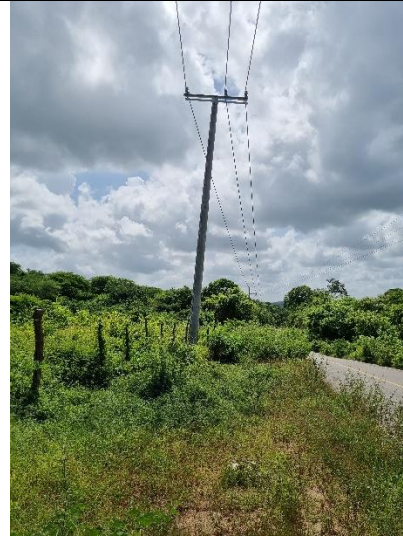
Poste de 12 x 1324

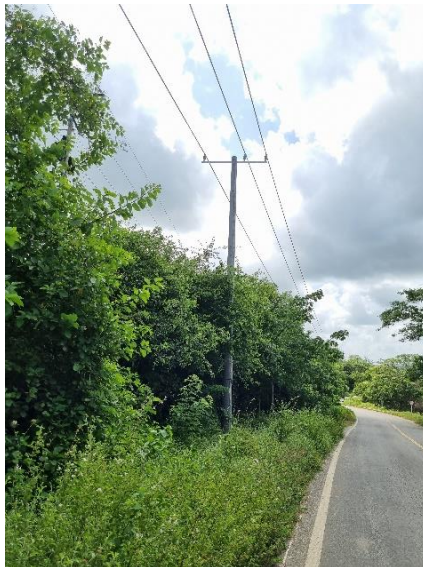
10°48'35.4"N 75°04'45.6"W
Poste de 12 x 1030

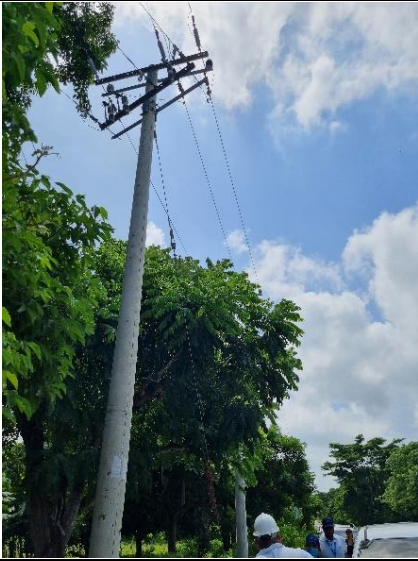
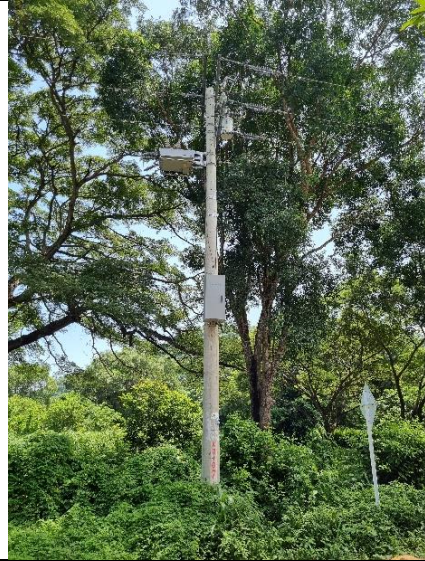
<p>10°48'38.5"N 75°06'22.3"W Inicio 2do tramo cable 4/0</p>	<p>10°48'38.2"N 75°06'13.6"W Fin 2do tramo cable 4/0</p>

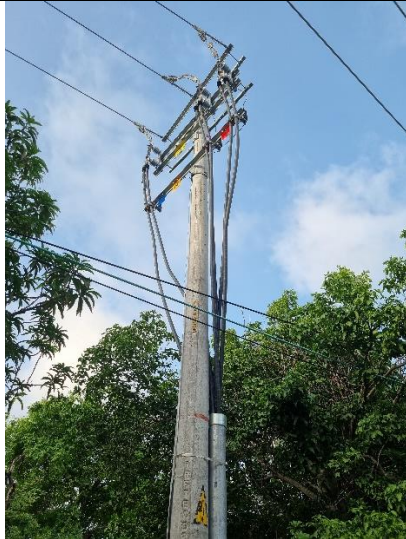
10°56'54.3"N 74°47'12.6"W
Poste inicio circuito cambio conductor
AAAC 394

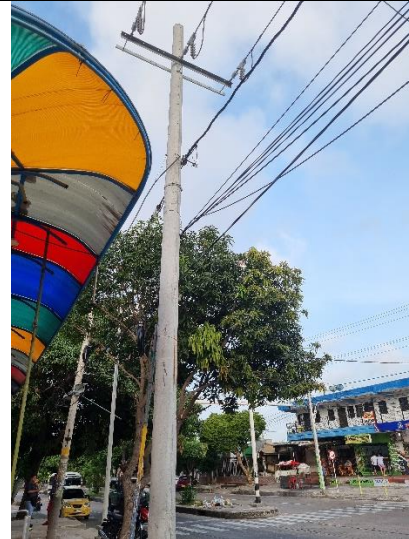
Poste de 12 x 1324

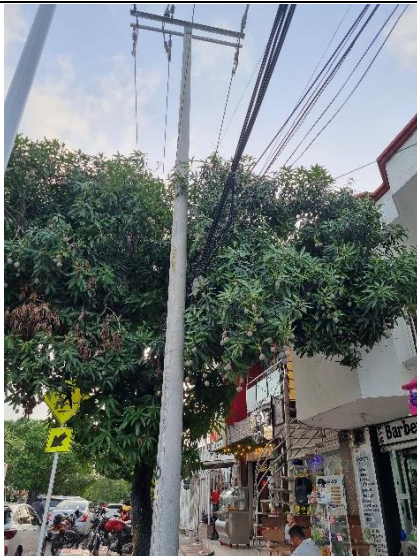
Poste de 12 x 735

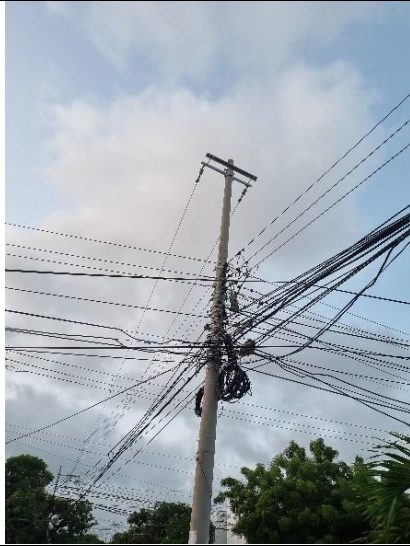
10°56'17.6"N 74°47'44.9"W
 Inicio tramo 2H 1/0

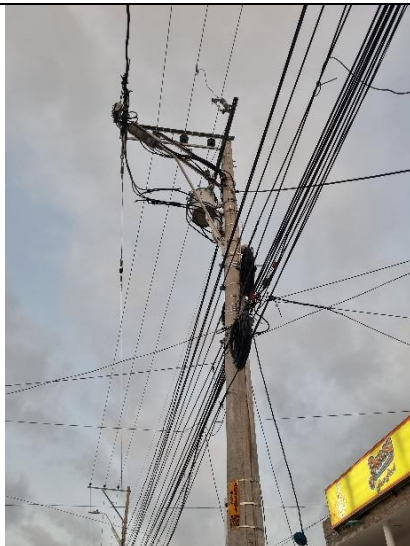
10°56'31.2"N 74°47'30.3"W
 Inicio tramo 3H en 1/0

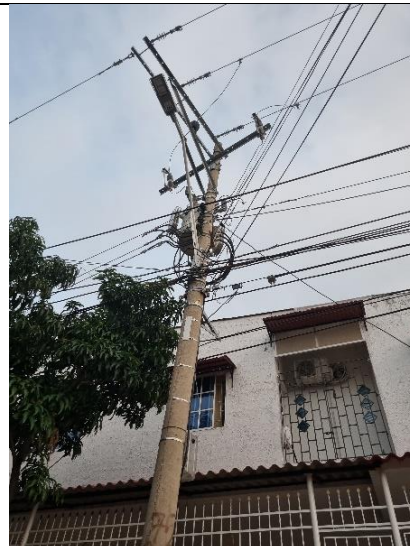
10°56'32.1"N 74°47'22.0"W
 Estructura final tramo 3H en 1/0

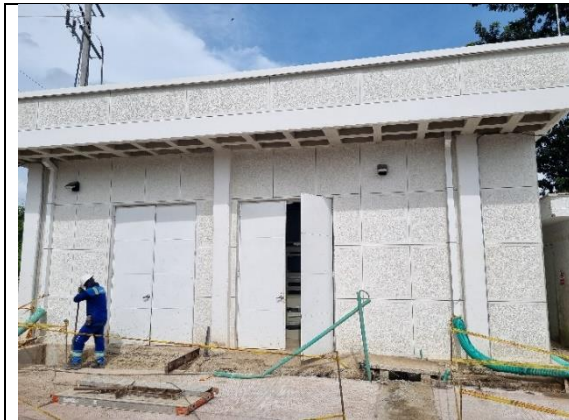
10°44'37.3"N 74°08'57.5"W
Caseta de control N0P13

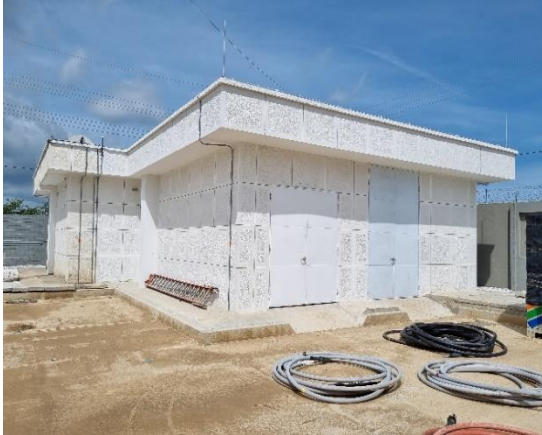
9°48'03.1"N 74°47'20.0"W
Casa de control N0P13
