ANEXO 2

**EVIDENCIAS QUE SOPORTAN LA EJECUCIÓN DE LAS ACTIVIDADES
EVALUADAS CON LOS INDICADORES**

1. CONTINUIDAD DEL SERVICIO EN EL SDL

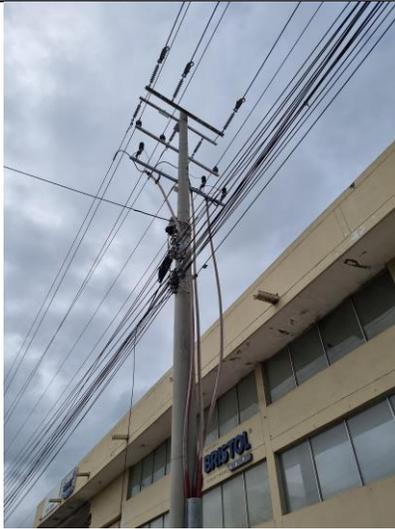
11°01'49.3"N 74°48'25.9"W, Estructura inicio tramo circuito Rayón Norte, en conductor 477 Kcmil.

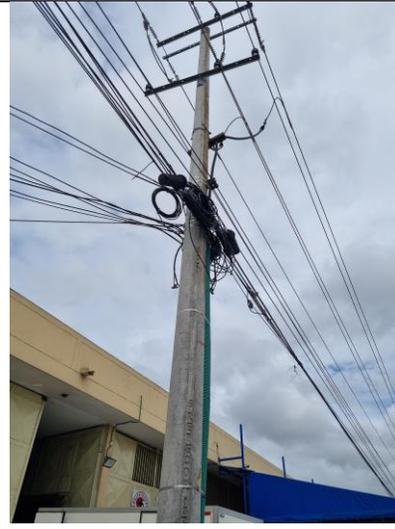
11°01'48.0"N 74°48'24.4"W, Poste de 12x1324 en suspensión.

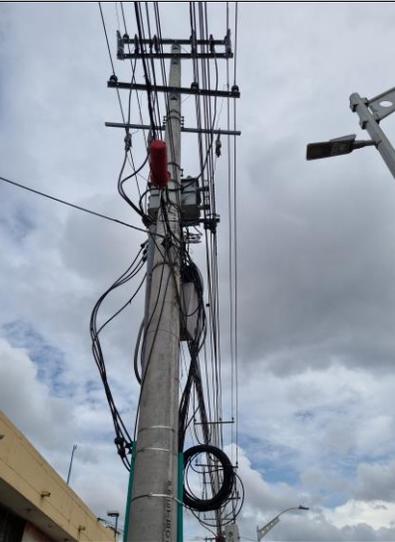
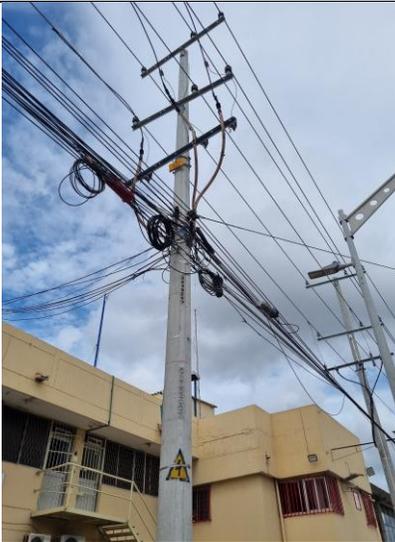
<p>11°01'46.8"N 74°48'23.7"W, Poste de 14x1324.</p>	<p>11°01'46.1"N 74°48'23.3"W, Estructura inicio tramo circuito Siape, en conductor 336 Kcmil.</p>

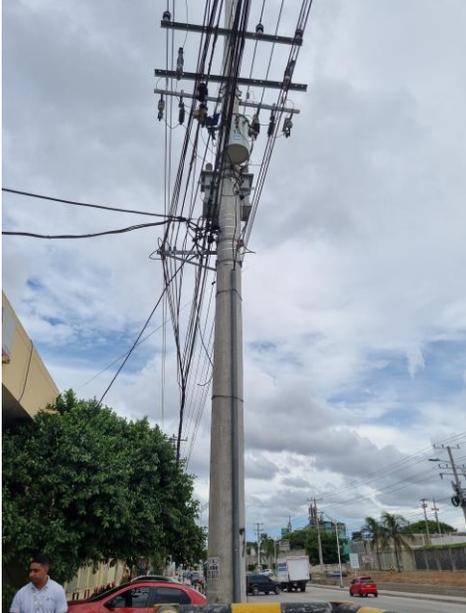
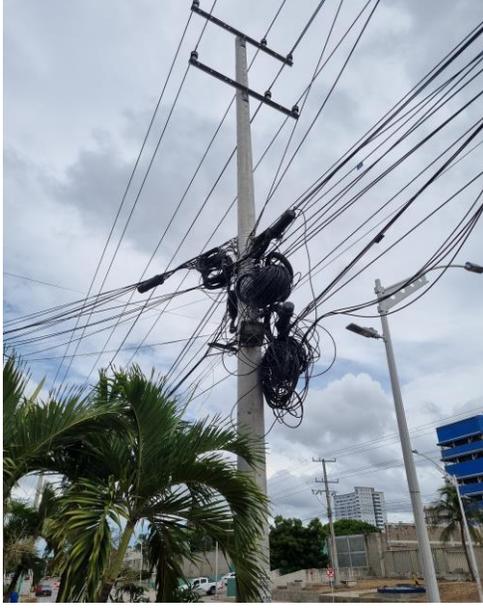
<p>11°01'28.1"N 74°48'17.7"W, Poste de 14x1324.</p>	<p>11°01'43.5"N 74°48'20.8"W, Poste de 14x1324.</p>

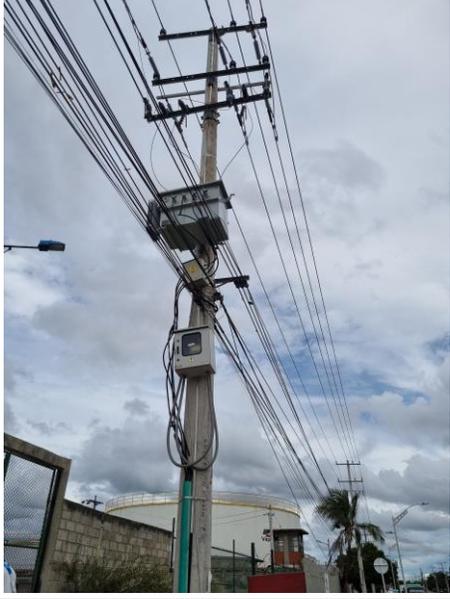
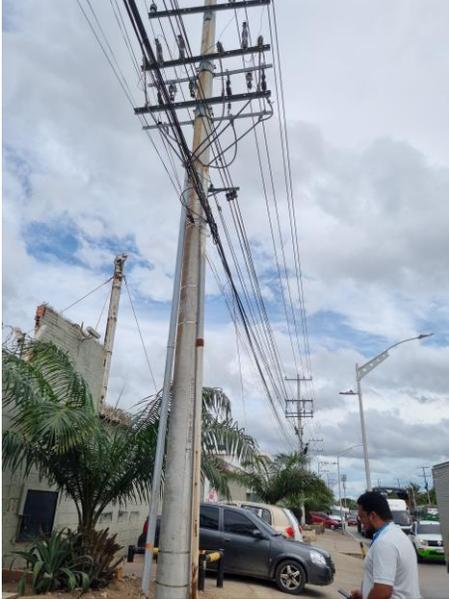
<p>11°01'42.7"N 74°48'20.1"W, Poste de 14x1324.</p>	<p>11°01'40.1"N 74°48'17.1"W, Poste de 14x1324.</p>

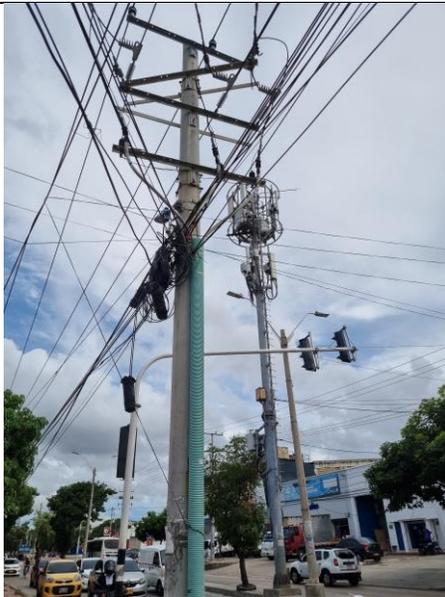
11°01'34.9"N 74°48'13.7"W, Estructura de terminación tramo circuito SIAPE en Conductor 336 Kcmil, 600 ml

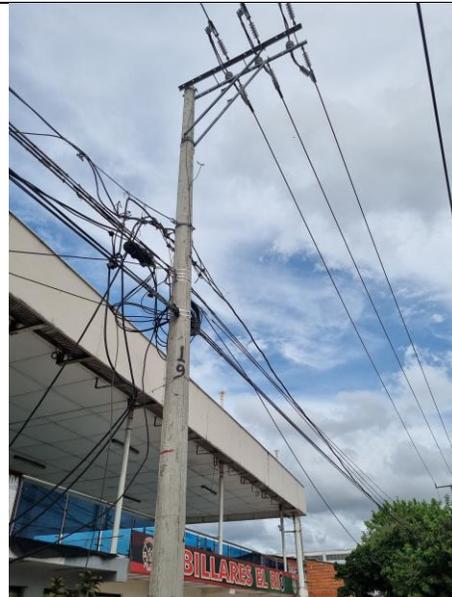
11°01'33.0"N 74°48'11.9"W, Poste de 12x1350.

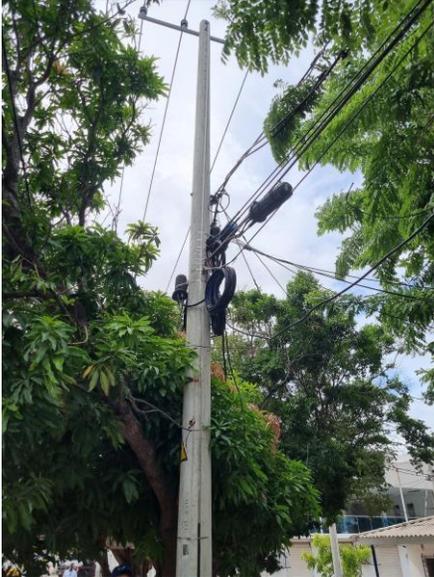
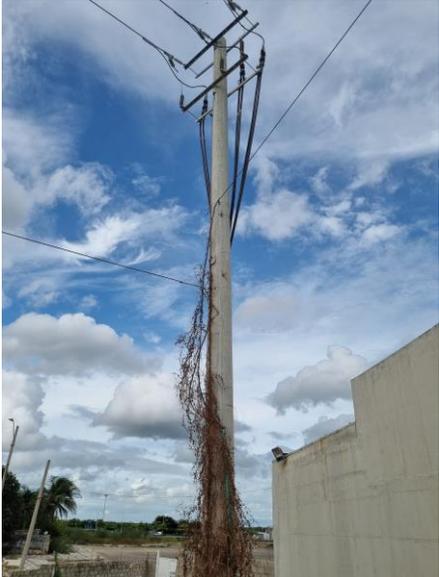
<p>11°01'32.0"N 74°48'10.9"W, Poste de 12x1030.</p>	<p>11°01'29.2"N 74°48'08.3"W, Estructura terminal en cable 477 kcmil, 910 ml.</p>

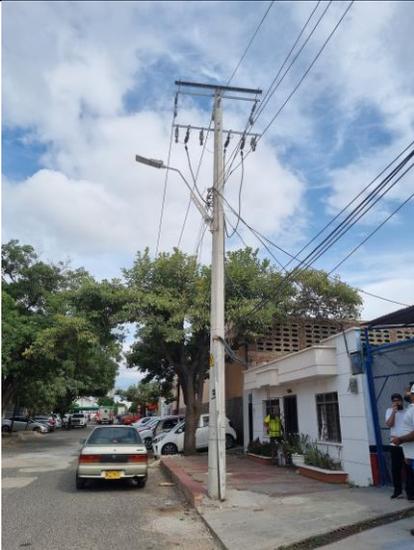
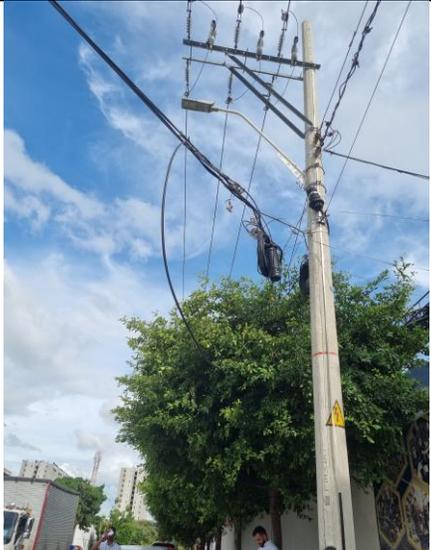
<p>11°00'51.8"N 74°47'51.2"W, Poste de 12x1050 e inicio tramo en conductor 336 Kcmil.</p>	<p>11°00'49.9"N 74°47'49.0"W, Estructura termina tramo conductor 333 Kcmil, 100 ml e inicia tramo 1 conductor 4/0.</p>

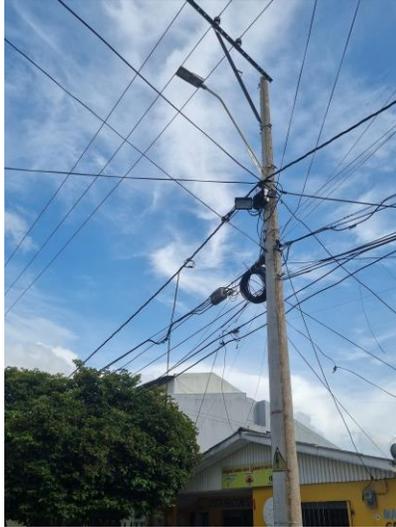
11°00'46.9"N 74°47'45.0"W, Poste de 12x750.

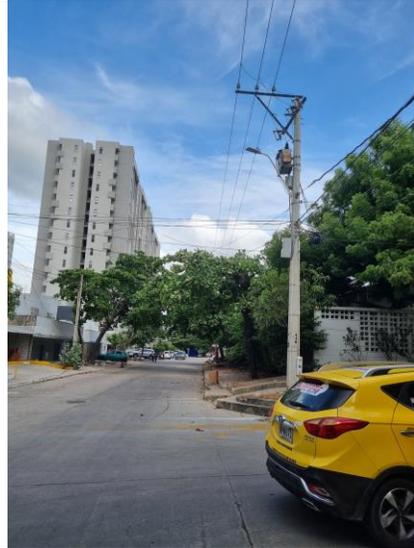
11°00'46.2"N 74°47'43.2"W, Poste de 12x1050.

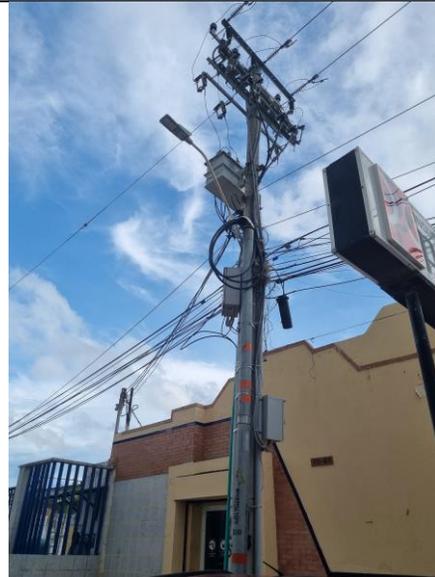
11°00'44.0"N 74°47'40.4"W, Estructura final tramo 1 cable 4/0 340 ml.

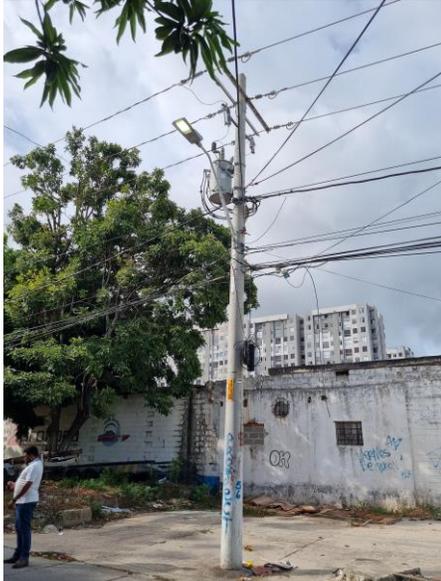
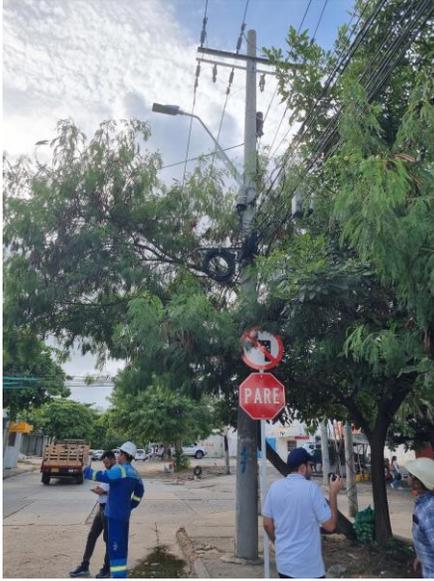
<p>11°00'40.7"N 74°47'41.3"W, Inicio tramo 2 cable 4/0.</p>	<p>11°00'47.4"N 74°47'50.8"W, Fin tramo 2 cable 4/0, 370 ml.</p>

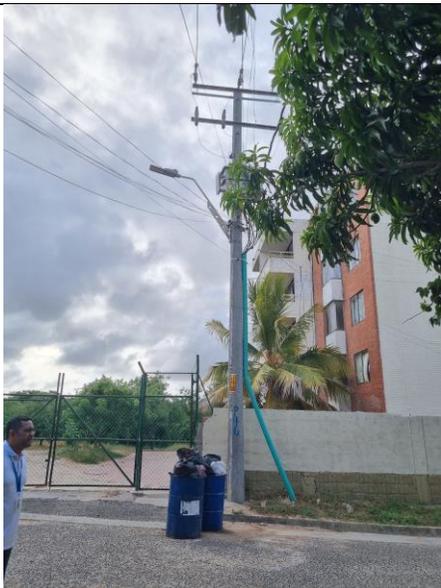
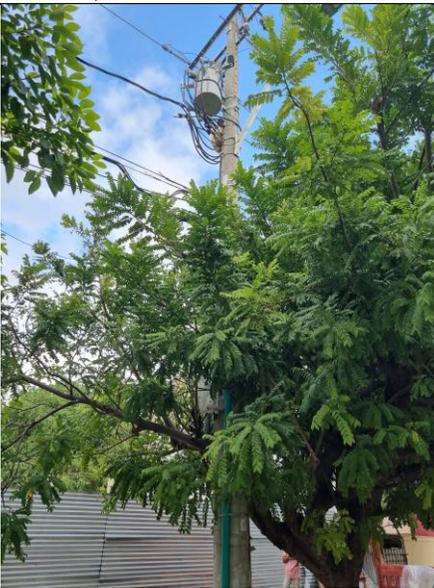
<p>11°00'44.6"N 74°47'57.6"W, Poste 12x1324 inicio tramo 3 cable 4/0.</p>	<p>11°00'44.8"N 74°47'52.9"W, Estructura fin del tramo 3, cable 4/0, 80 ml</p>

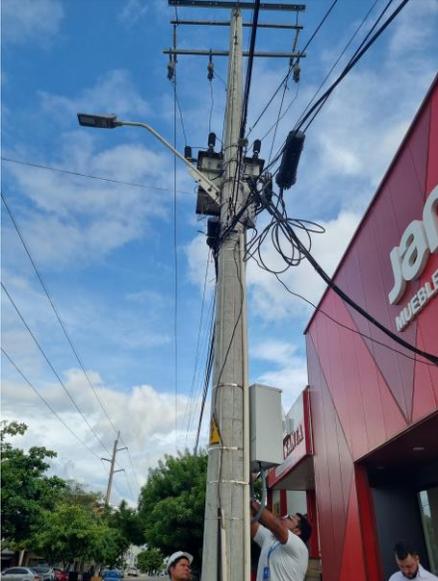
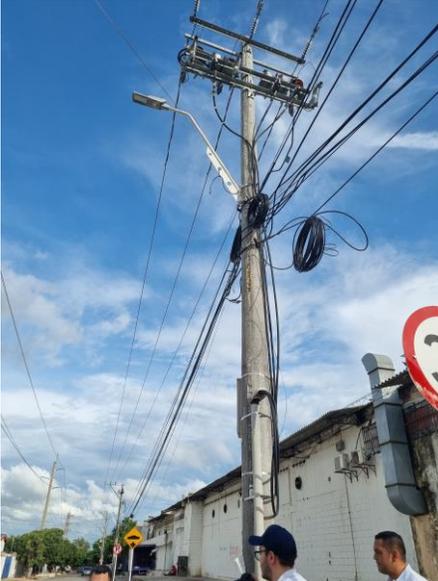
<p>Poste de 12x1324 e inicio tramo 4 conductor 4/0.</p>	<p>11°00'40.9"N 74°47'47.0"W, Estructura final tramo 4 cable 4/0, 215 ml.</p>

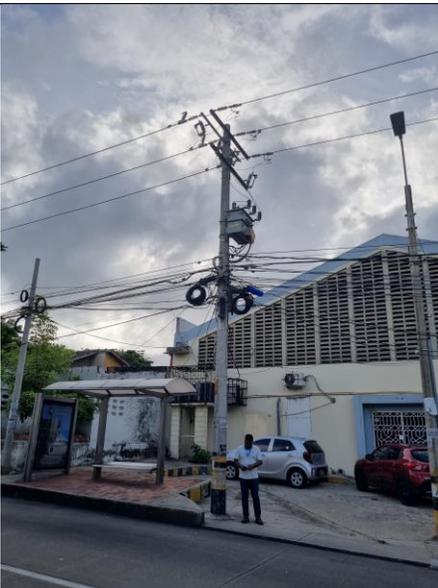
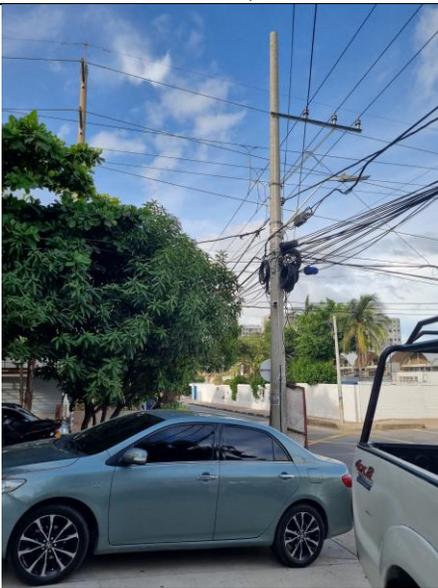
<p>11°00'40.2"N 74°47'48.8"W, Estructura inicio tramo 5 en cable 4/0.</p>	<p>11°00'41.7"N 74°47'48.3"W, Poste de 12 x 1324.</p>

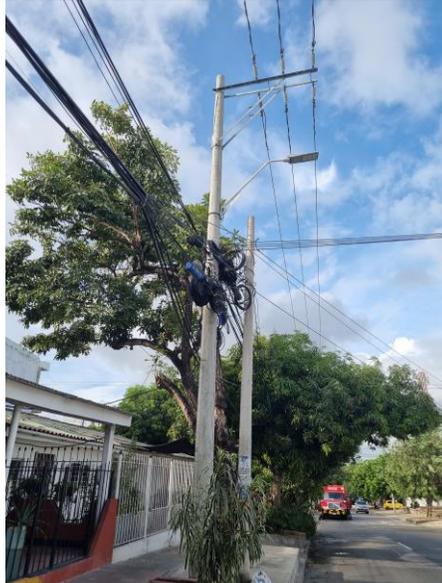
11°00'43.4"N 74°47'45.6"W, Poste de 12x1324.

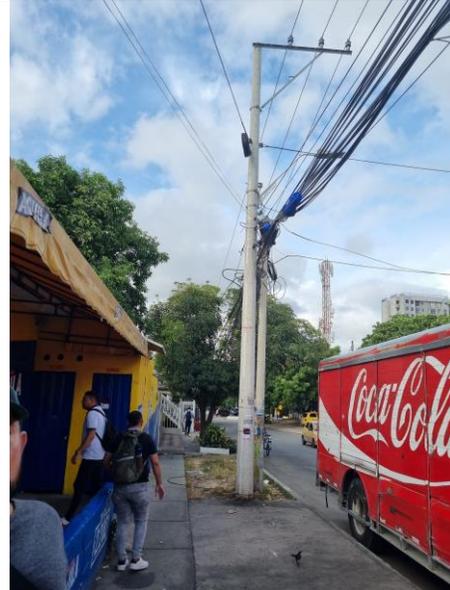
11°00'44.3"N 74°47'45.3"W, Poste de 12 x 1324

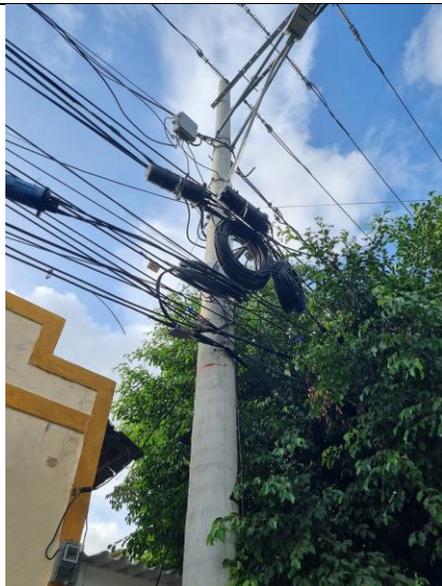
11°00'45.7"N 74°47'44.2"W, poste de 12 x 1050.

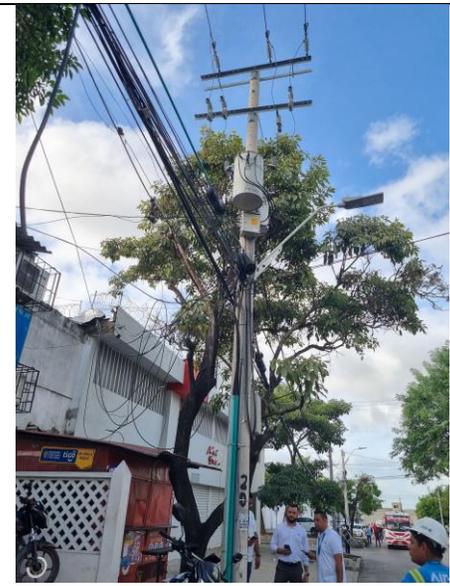
11°00'48.2"N 74°47'42.9"W, poste de 12x1050 y fin tramo 5 conductor 4/0, 350 ml

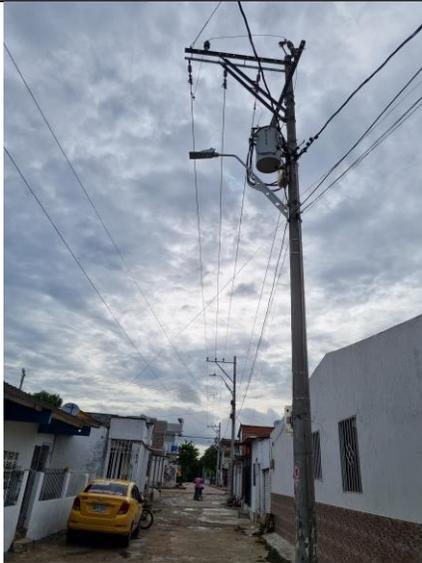
10°59'22.6"N 74°46'41.5"W, Estructura inicio tramo 1 conductor AAAC 246,9.

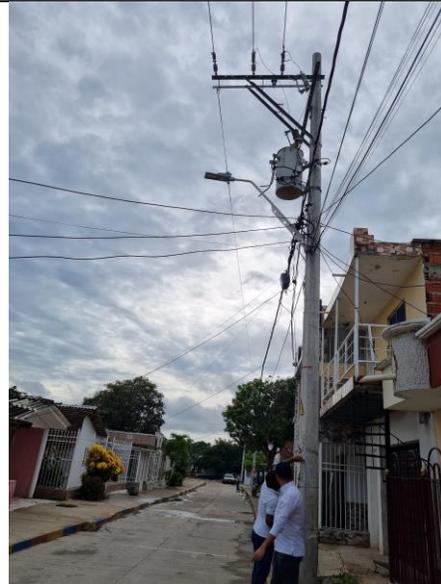
10°59'23.0"N 74°46'38.6"W, Estructura final tramo 1 cable AAAC 246,9 80 ml.

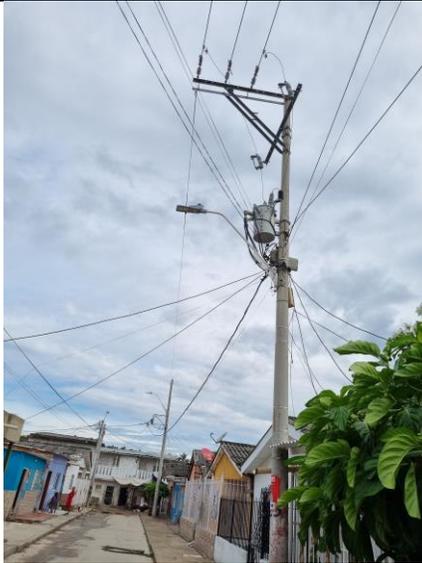
10°59'23.8"N 74°46'40.5"W, Estructura inicio tramo 2 en cable AAAC 246,9.

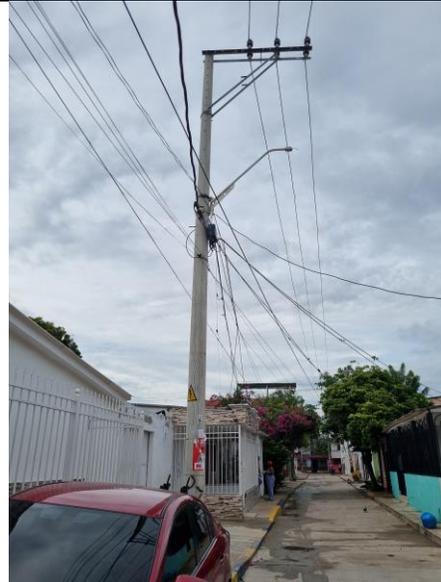
10°58'27.2"N 74°48'32.1"W, Estructura final tramo 1 en cable AAAC 123, 420 ml.

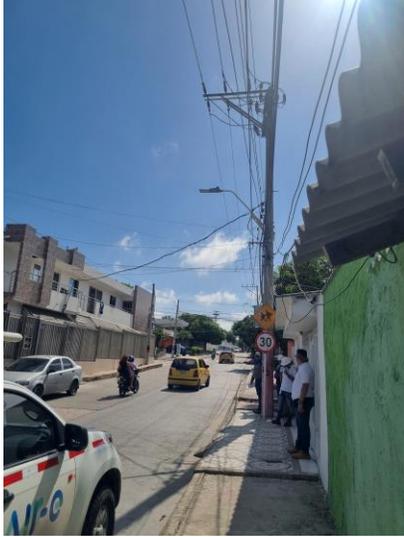
10°58'30.3"N 74°48'47.4"W, Estructura inicio tramo 2 en cable AAAC 123

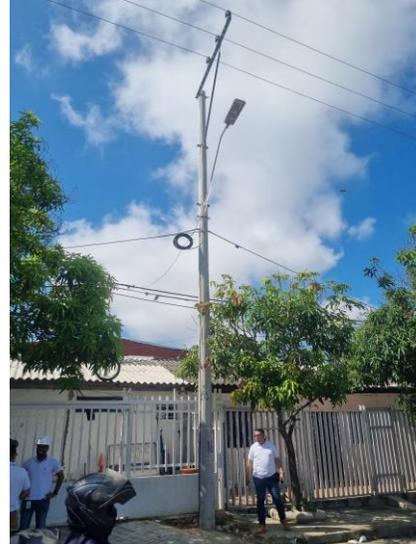
10°59'22.5"N 74°46'40.0"W, Poste de 12x1050.

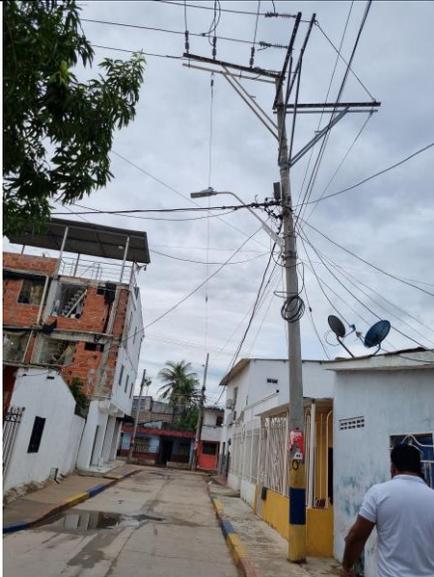
10°59'20.4"N 74°46'39.5"W, Estructura cambio de dirección eje de línea.

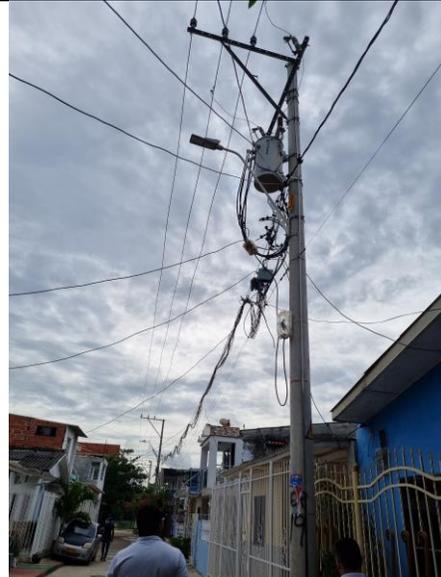
10°59'21.2"N 74°46'38.1"W, Poste de 12x1050

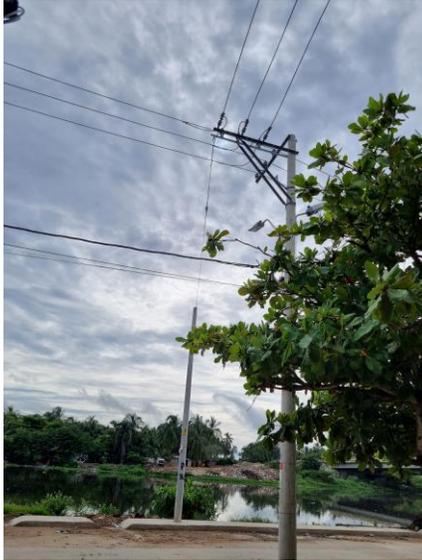
10°59'21.5"N 74°46'36.1"W, Estructura fin tramo 2 conductor AAAC 246,9. 210 ml.

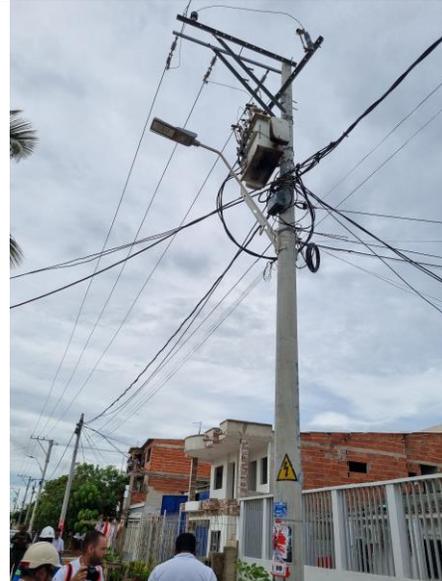
10°59'22.4"N 74°46'37.3"W, Poste de 12x1050, inicio tramo 3 cable AAAC 246,9.

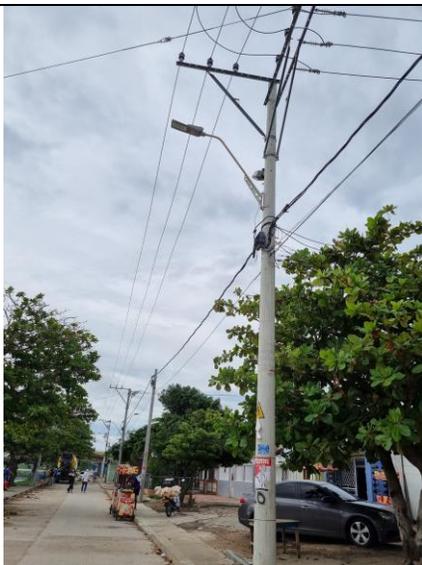
10°59'21.9"N 74°46'36.4"W, Poste de 12x1050.

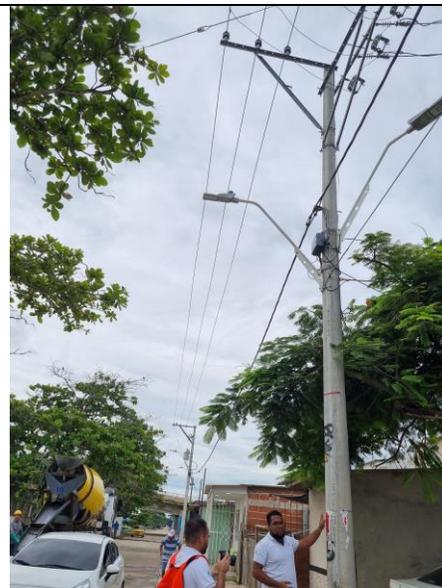
10°59'20.5"N 74°46'35.8"W, Poste de 12x1350.

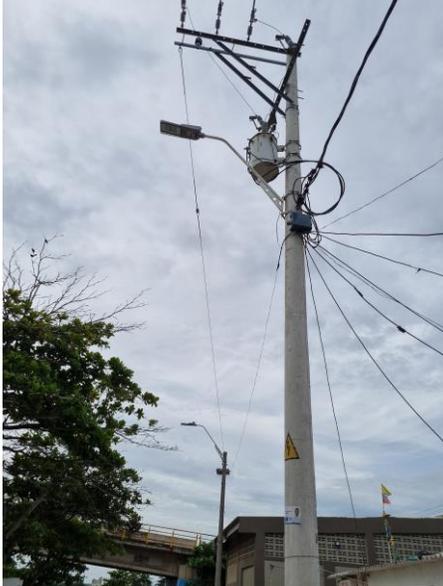
10°59'19.0"N 74°46'35.8"W, Poste de 12x1050 y estructura terminal tramo No 3 en cable AAAC 246,9, 130 ml

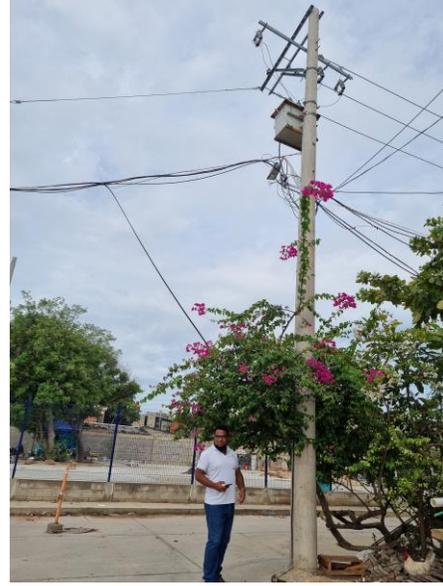
10°59'13.6"N 74°46'32.5"W, Estructura de inicio tramo No 4 en cable AAAC 246,9.

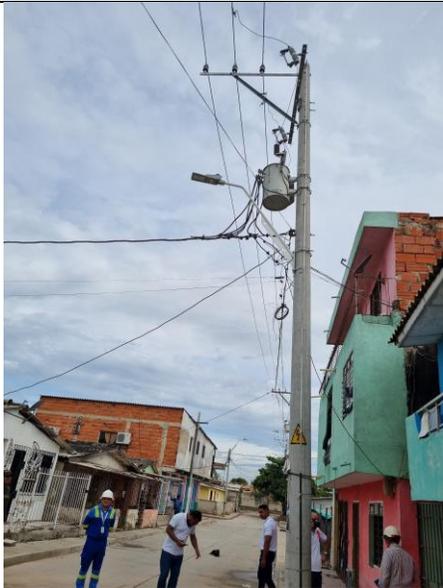
10°59'15.8"N 74°46'34.5"W, Poste de 12x1350

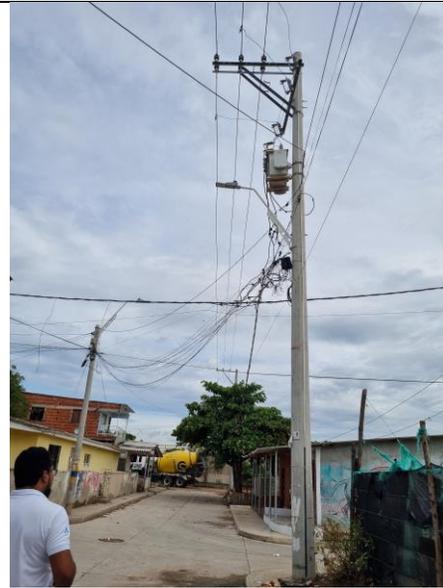
10°59'15.7"N 74°46'34.3"W, Poste de 14x1324

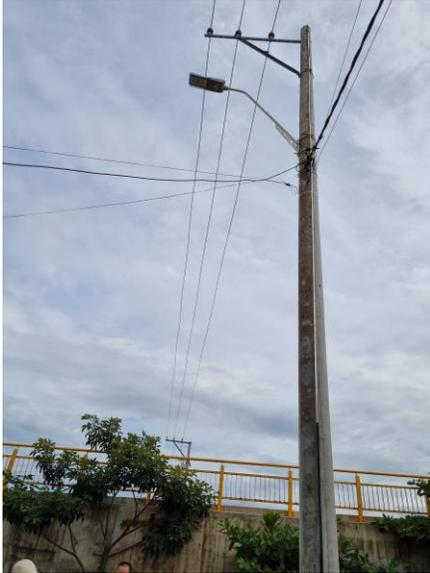
10°59'16.3"N 74°46'34.5"W, Poste de 14x1324

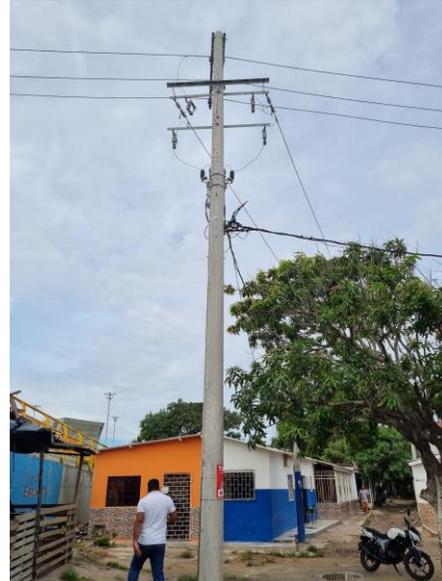
10°59'19.5"N 74°46'35.8"W, Poste de 14x1324, deriva tramo bifásico

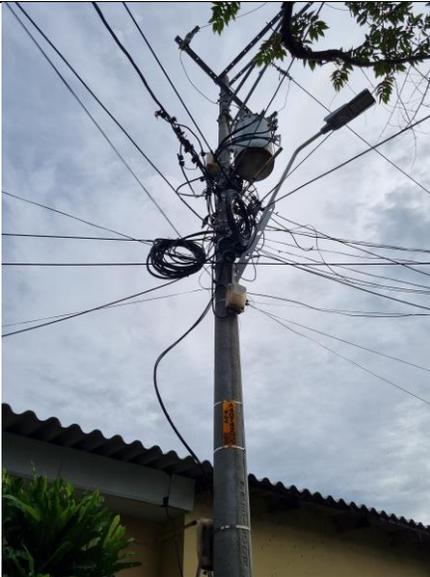
Estructura final tramo bifásico 45 metros.

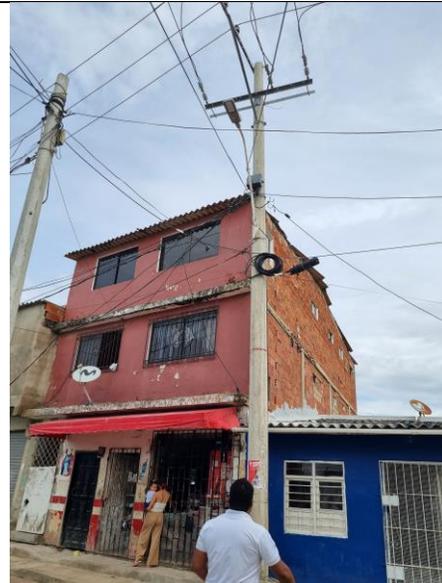
10°59'20.3"N 74°46'36.0"W, Poste de 12x1050 y fin tramo 4 230 ml.

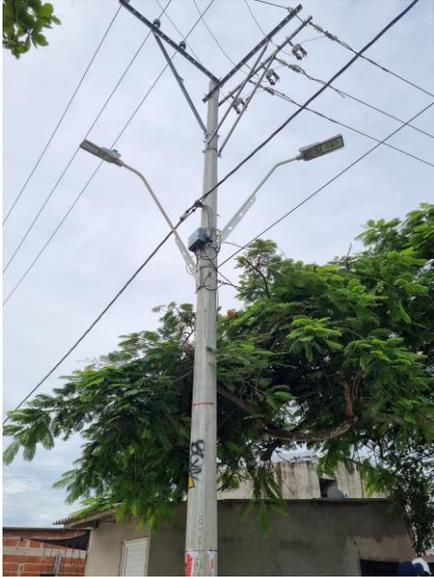
10°59'20.6"N 74°46'35.3"W, Estructura inicio tendido trifásico tramo 5, cable AAAC 246,9

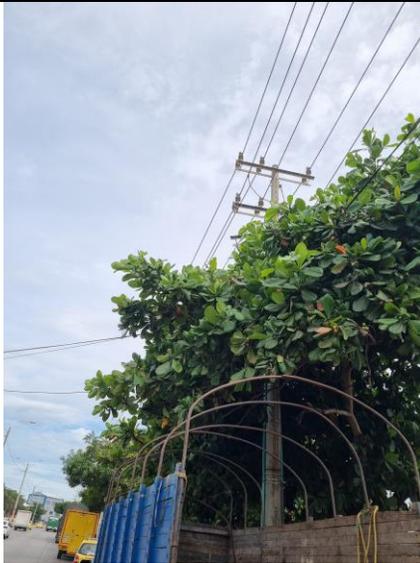
10°59'20.4"N 74°46'40.7"W, Estructura final tramo 5, cable AAAC 246,9 180 M

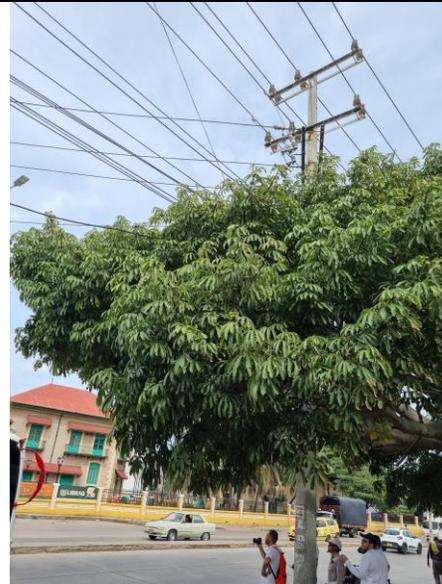
10°59'23.0"N 74°46'46.3"W, estructura inicio Tramo 6 cable AAAC 246,9.

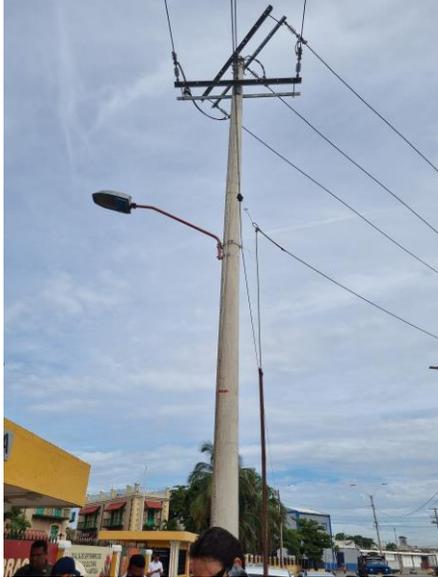
10°59'21.4"N 74°46'45.3"W, Poste de 12x1050

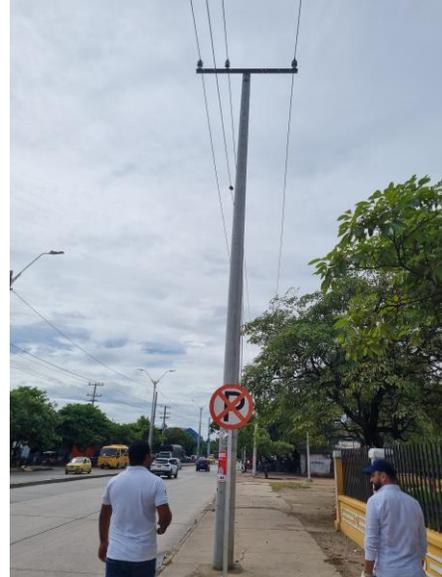
10°59'20.2"N 74°46'42.3"W, Poste de 12 x1350

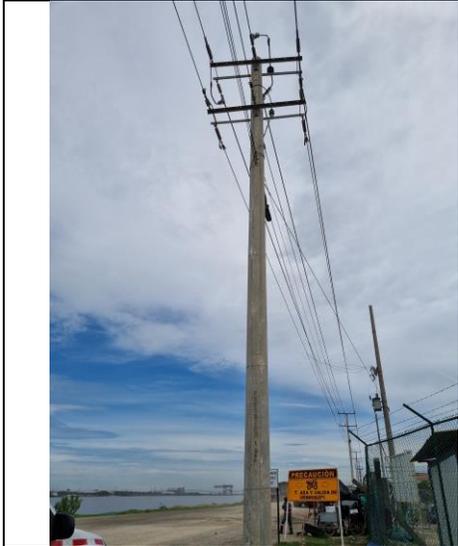
10°58'11.6"N 74°45'45.5"W, Estructura inicio tramo conductor 266 desnudo.

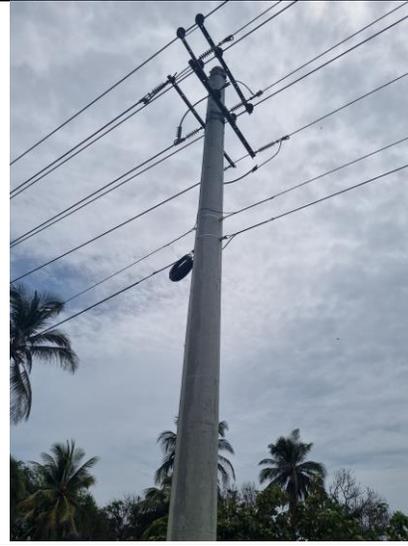
10°58'10.0"N 74°45'11.3"W, Estructura final tramo conductor 266 desnudo, 540 ml, inicia conductor 266 semiaislado.

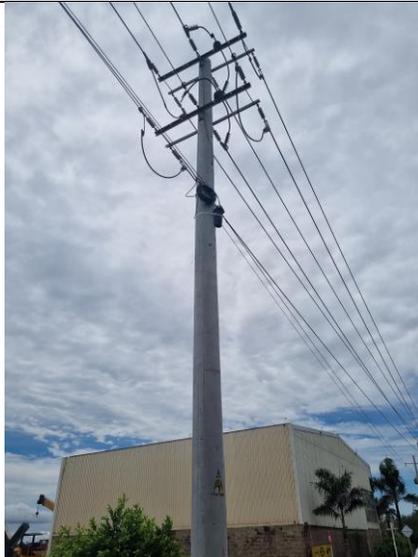
10°58'14.8"N 74°45'35.7"W, Estructura final tramo cable 266 semiaislado, 330 metros.

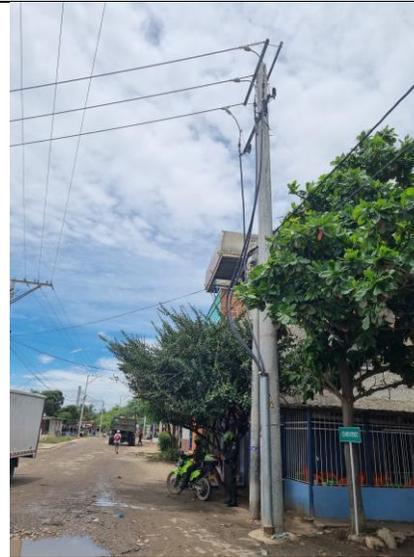
10°57'32.4"N 74°44'42.1"W, Cruce en cable 266 semiaislado, 20 ml

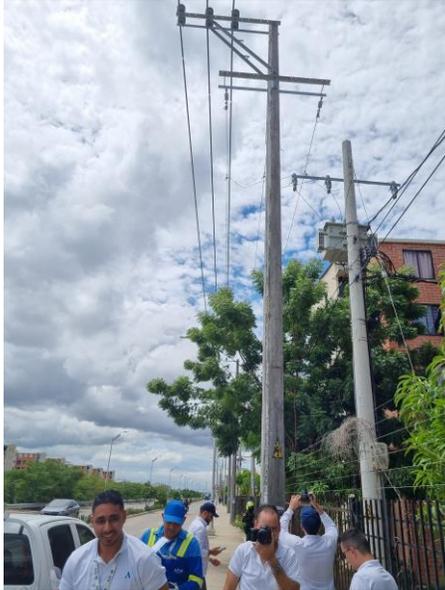
10°54'52.1"N 74°46'47.6"W, Poste de 14x1324, inicio tramo AAAC 123.

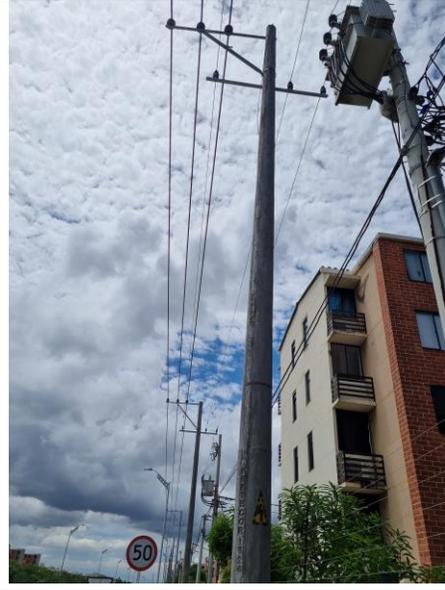
10°54'52.7"N 74°46'47.9"W, Poste de 14x1324.

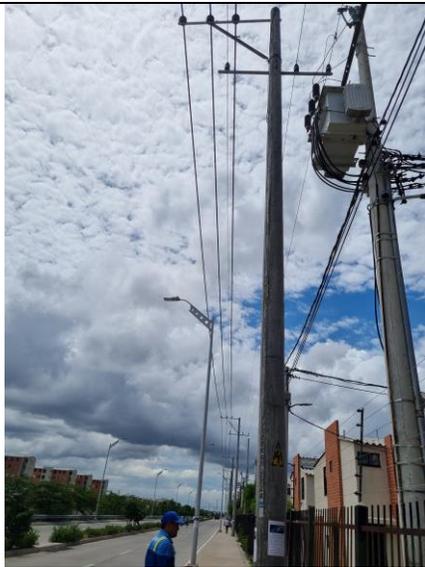
10°54'53.7"N 74°46'48.0"W, Poste de 14x1324.

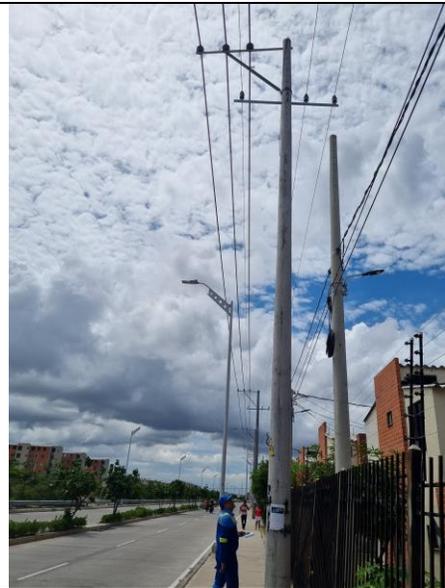
10°54'55.3"N 74°46'48.9"W, Poste de 14x1324.

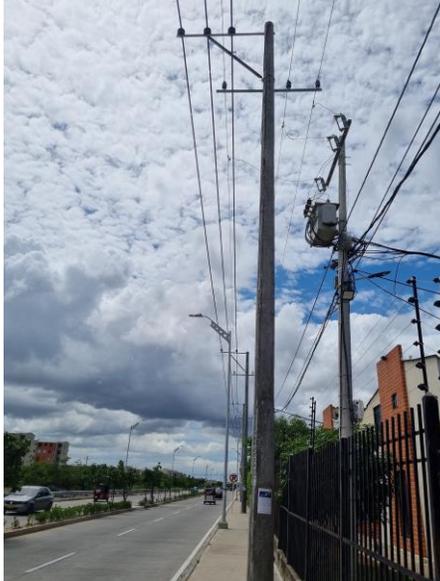
10°54'56.1"N 74°46'49.2"W, Poste de 14x1324.

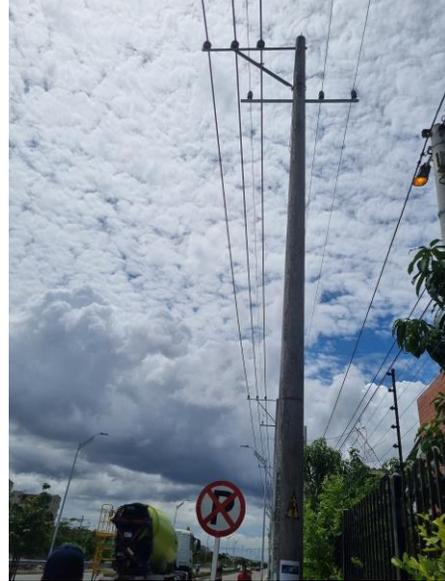
10°54'57.0"N 74°46'49.6"W, Poste de 14x1324.

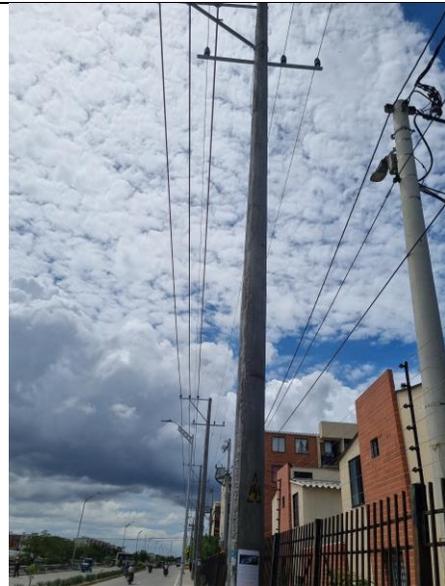
10°54'58.6"N 74°46'50.5"W, Poste de 14x1324

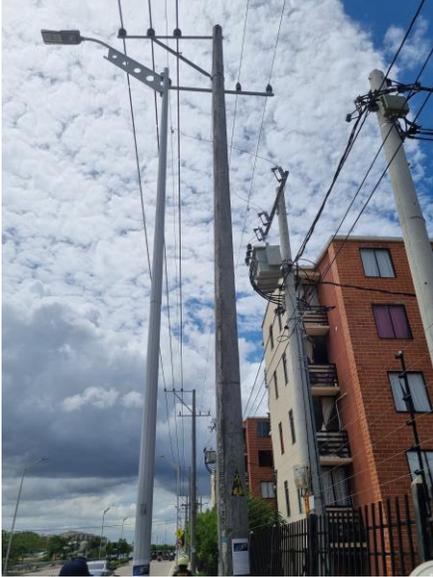
10°54'59.4"N 74°46'50.8"W, Poste de 14x1324

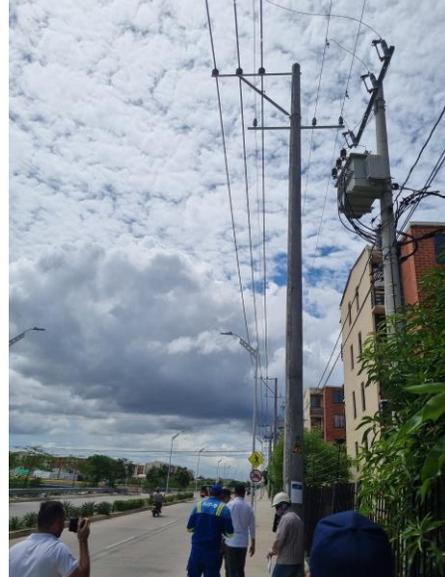
10°54'59.9"N 74°46'51.2"W, Poste de 14x1324

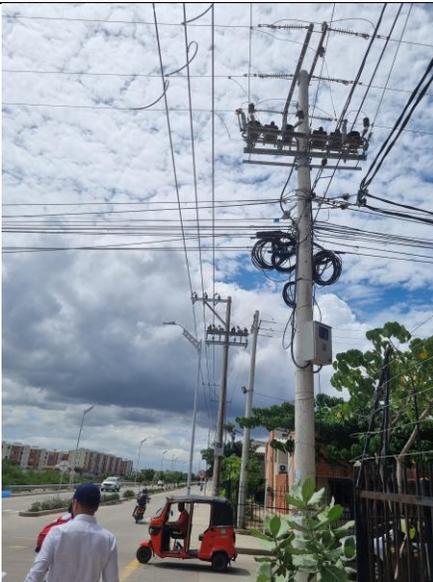
10°55'02.0"N 74°46'52.0"W, Cambio de dirección conductor

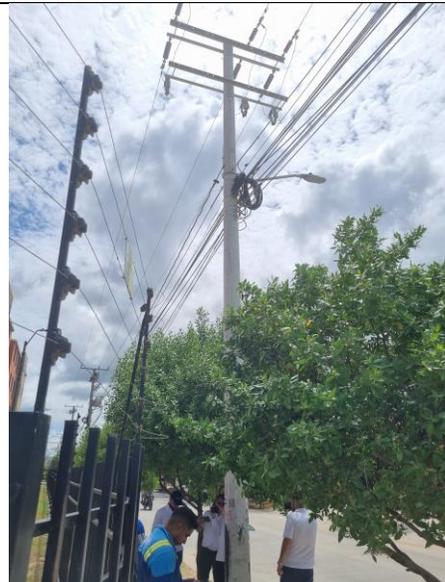
10°55'00.7"N 74°46'54.5"W, finaliza tramo 1 conductor AAAC 123.

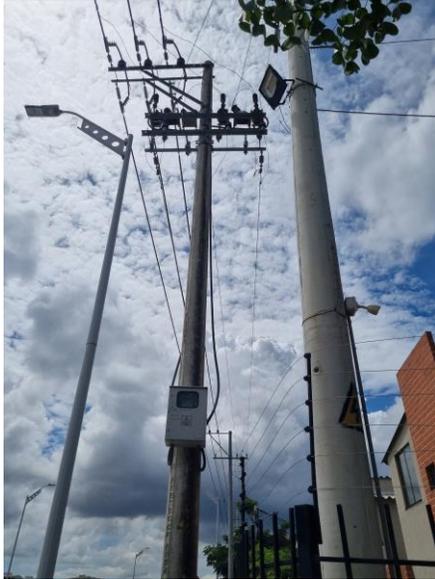
10°55'02.2"N 74°46'52.0"W, Poste de 14x1324 y inicio tramo 2 conductor AAAC 123

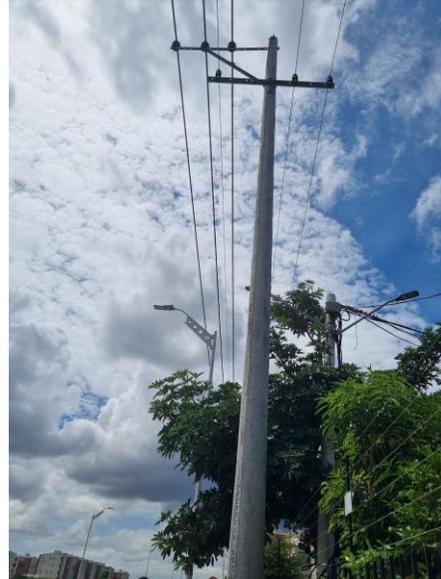
10°55'03.0"N 74°46'52.8"W, Poste de 14x1030

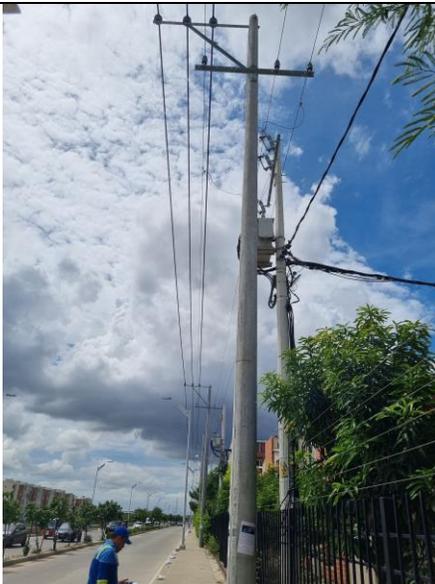
10°55'02.3"N 74°46'52.2"W, Poste de 14x1350

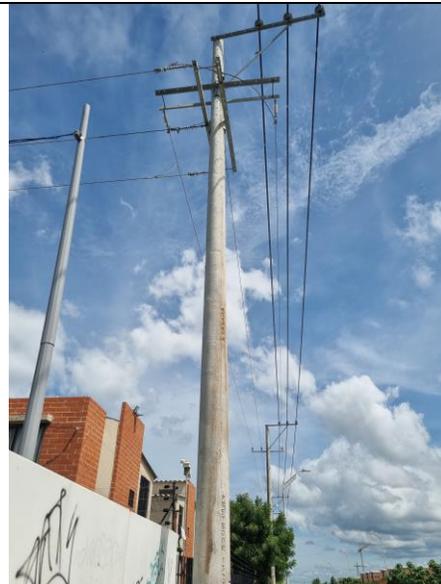
10°55'10.9"N 74°46'56.4"W, Estructura fin de tramo 2 conductor AAAC 123, 300 ml.

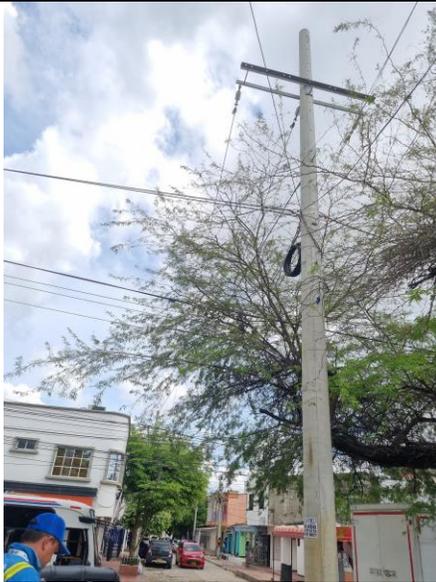
10°54'31.9"N 74°46'57.9"W, Poste de 12x1324, SPT e inicio tramo 1 conductor AAAC 123.

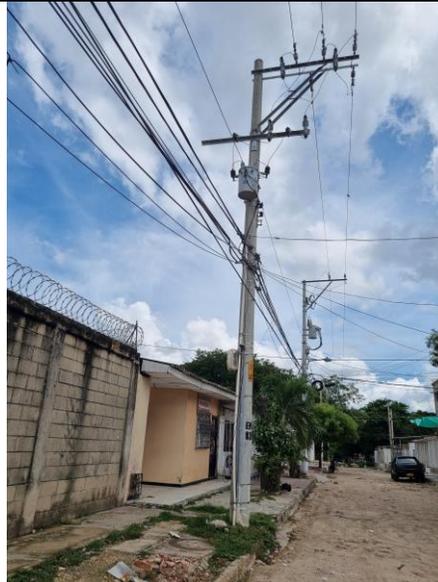
10°54'22.0"N 74°46'56.3"W, Estructura final tramo 1 cable AAAC 123, 300 ml.

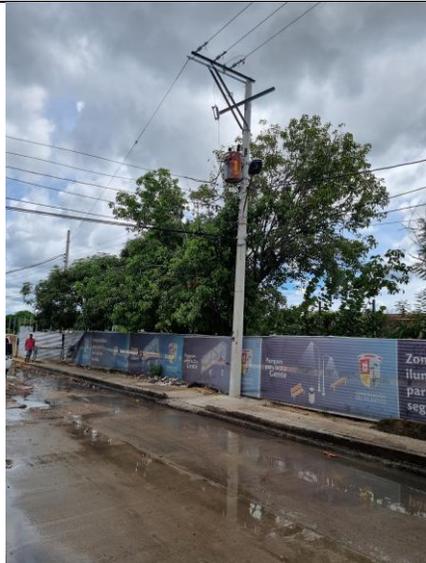
10°54'18.1"N 74°47'06.2"W, Poste de 12x1324 y puesta a tierra reportada.

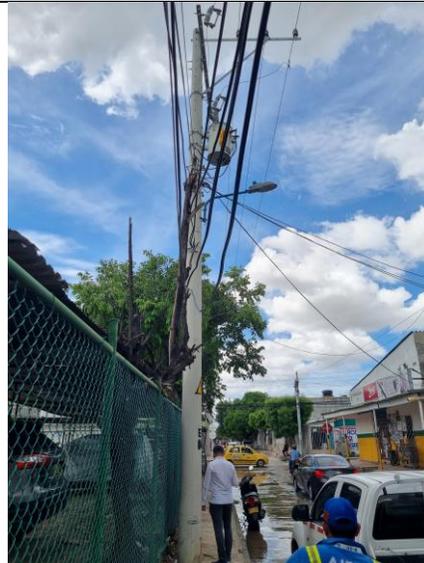
10°54'20.2"N 74°47'06.7"W, Poste de 12x1324 y puesta a tierra reportada.

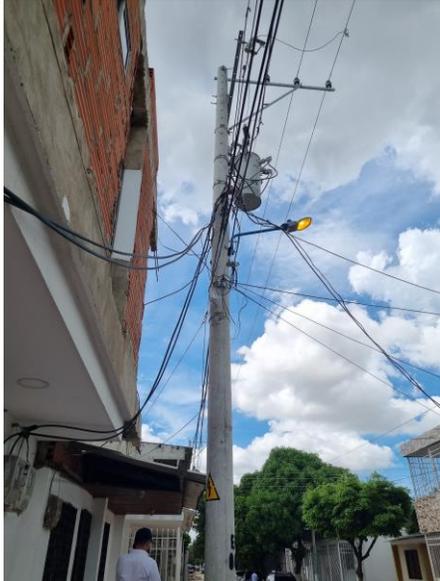
10°54'21.6"N 74°47'07.1"W, Poste de 12x1324 y puesta a tierra reportada.

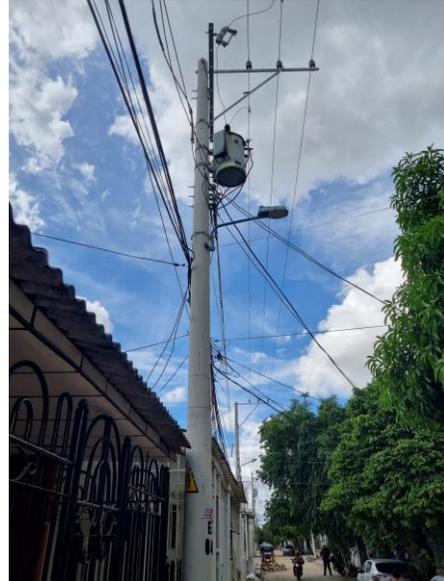
10°54'22.4"N 74°47'07.3"W, Poste de 12x1324 y puesta a tierra reportada.

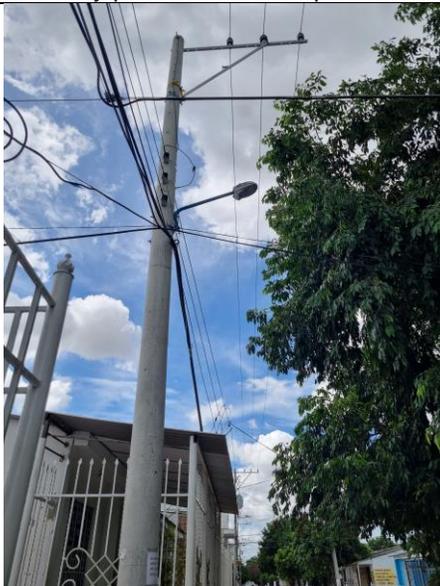
10°54'23.0"N 74°47'07.3"W, Poste de 12x1030 y puesta a tierra reportada.

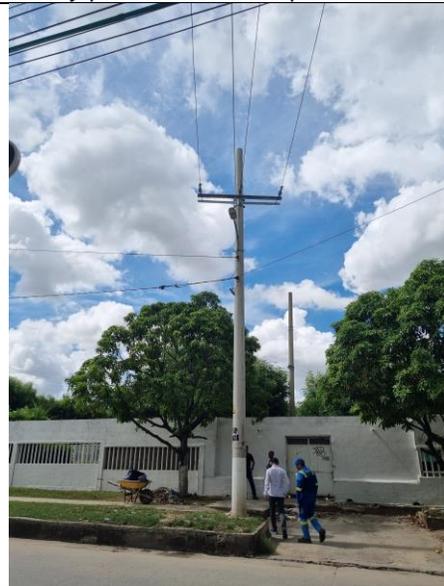
10°54'30.5"N 74°47'08.7"W, Poste de 12x1350 y/ puesta a tierra reportada, fin tramo No 2 AAAC 123, 410 ml.

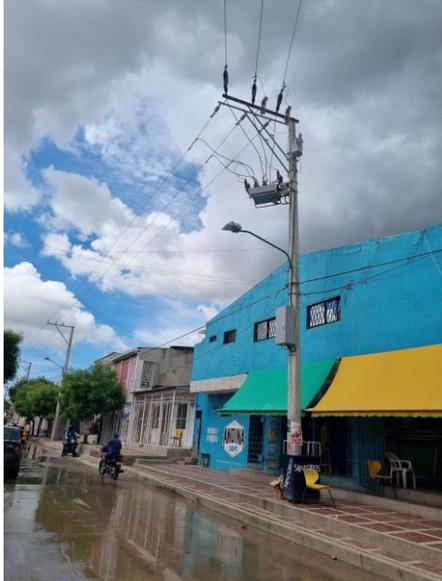
10°54'30.5"N 74°47'05.2"W, Estructura inicio tramo 3, conductor AAAC 123

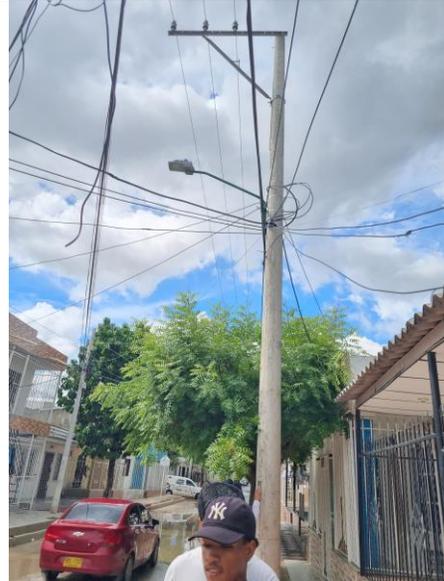
10°54'31.9"N 74°47'04.9"W, Poste de 12x1324 y puesta a tierra reportada.

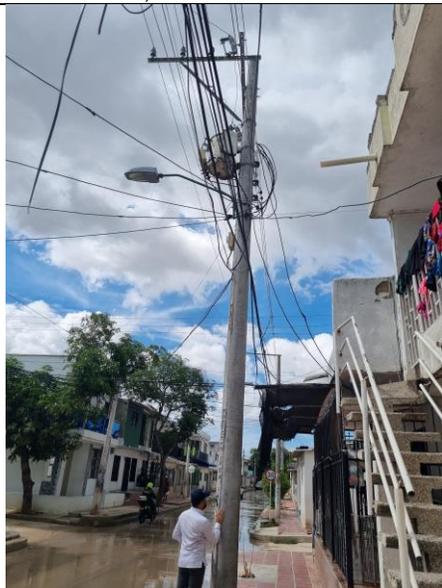
10°54'32.8"N 74°47'04.8"W, Poste de 12x1324 y puesta a tierra reportada.

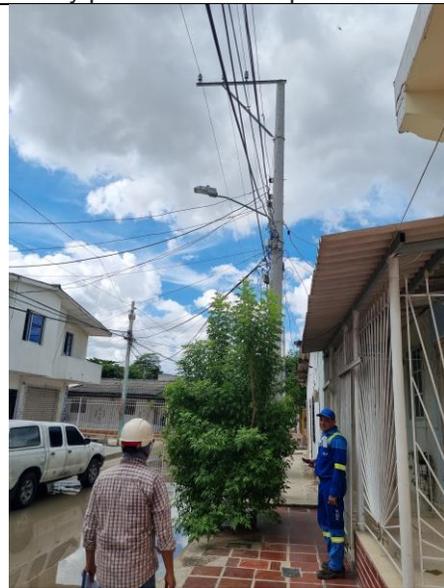
10°54'34.4"N 74°47'04.5"W, Poste de 12x1324 y puesta a tierra reportada.

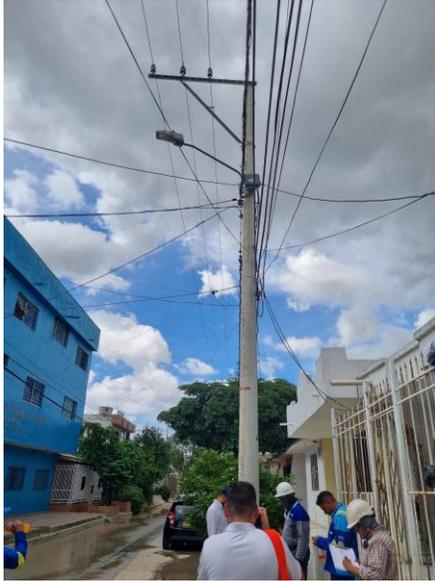
10°54'39.4"N 74°47'04.1"W, Poste de 12x1350 y puesta a tierra reportada.
