ANEXO 2

**EVIDENCIAS QUE SOPORTAN LA EJECUCIÓN DE LAS ACTIVIDADES
EVALUADAS CON LOS INDICADORES**

1. CONTINUIDAD DEL SERVICIO EN EL SDL

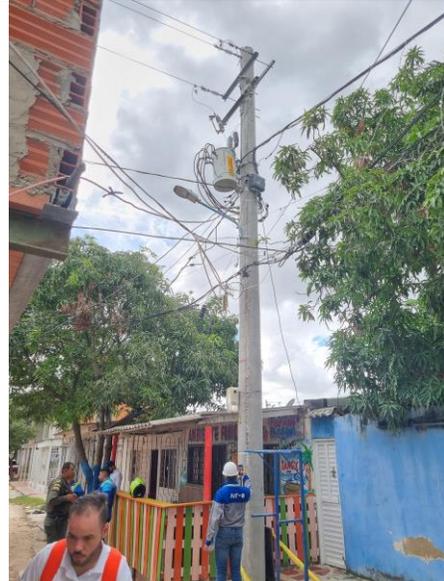
10°54'43.1"N 74°47'03.4"W, Estructura final tramo 3 conductor AAAC 123, 411 metros

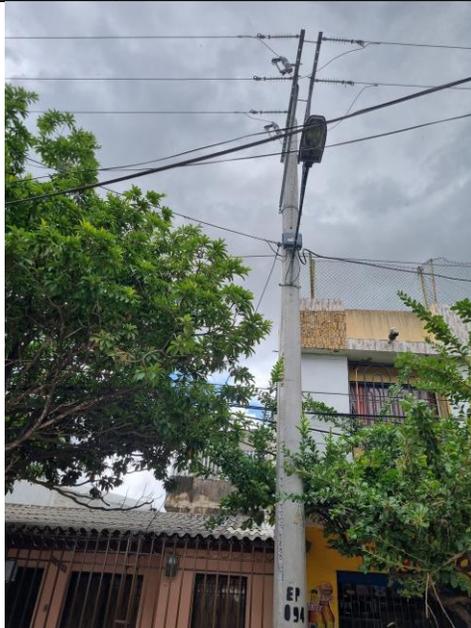
10°54'40.7"N 74°47'03.1"W, Estructura inicio tramo 4 conductor AAAC 123.

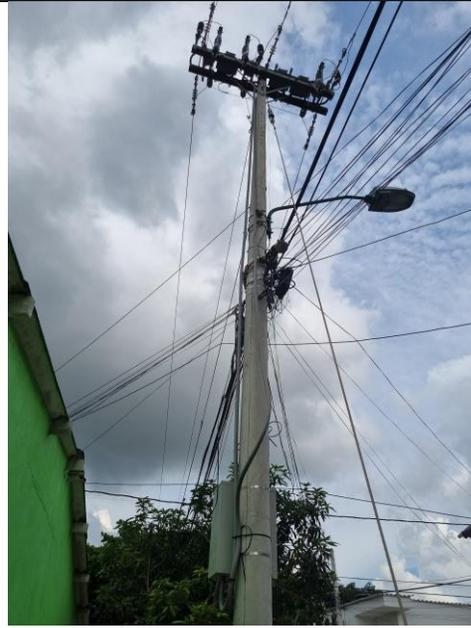
10°54'41.3"N 74°47'07.2"W, Estructura final tramo 4, 110 ml

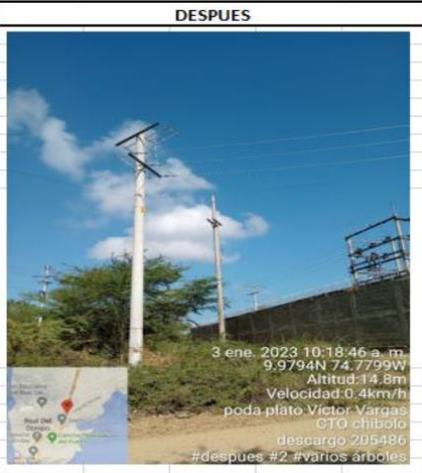
DESPUES

3 ene. 2023 10:18:46 a. m.
9.9794N 74.7799W
Altitud:14.8m
Velocidad:0.4km/h
poda plato Victor Vargas
CTO chibolo
descargo 205486
#despues #2 #varios árboles

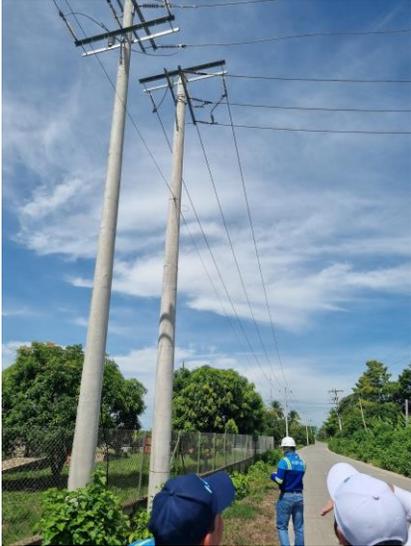
<p>10°44'36.5"N 74°08'57.4"W, Estructura inicio tramo conductor 394.</p>	<p>10°44'37.0"N 74°08'57.9"W, 2 Postes de 14x1324 y SPT.</p>

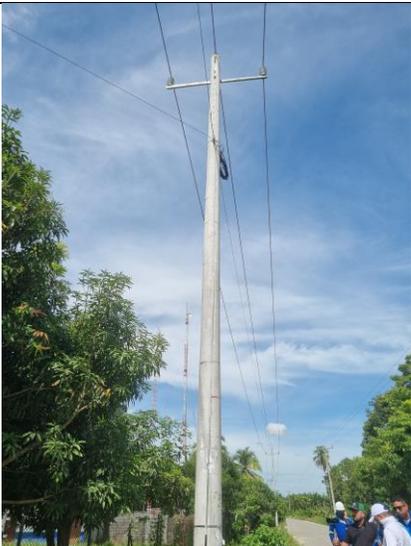
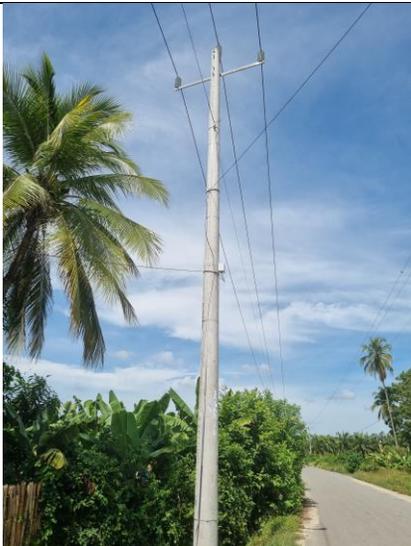
<p>10°44'36.2"N 74°08'58.7"W, Poste de 14x1324 y SPT.</p>	<p>10°44'36.5"N 74°09'04.5"W, Poste de 14x1324 y SPT.</p>

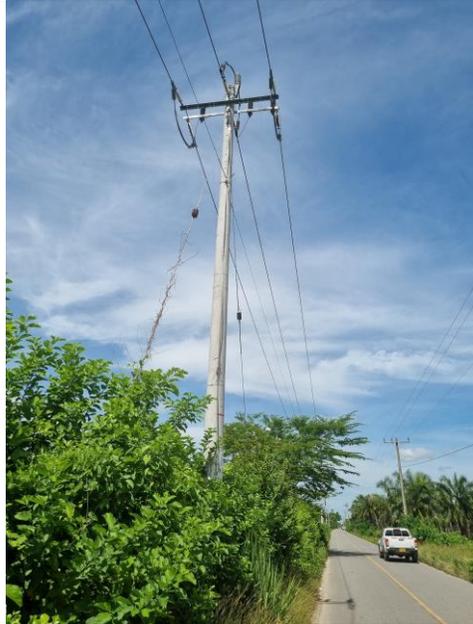
10°44'36.5"N 74°09'04.6"W, Poste de 14x1324 y SPT.

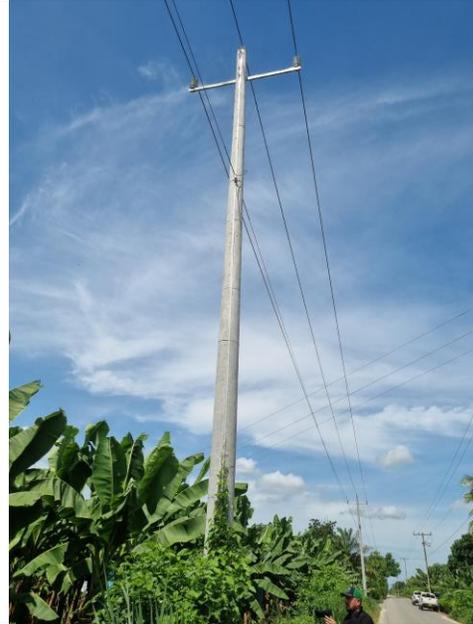
10°44'33.9"N 74°09'11.5"W, Poste de 14x1030 y SPT.

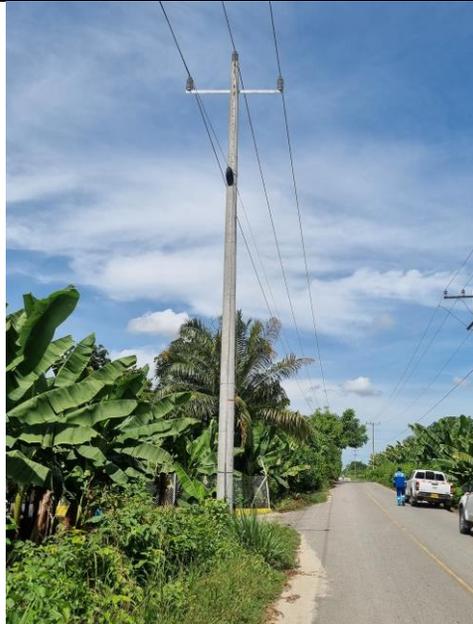
10°44'33.4"N 74°09'13.2"W, Poste de 14x1030 y SPT.

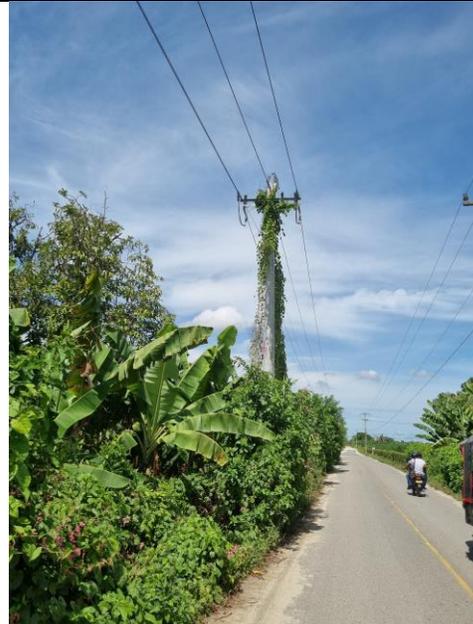
10°44'32.4"N 74°09'16.2"W, Poste de 14x2500 y SPT, fin tramo 1 conductor 394, 570 ml.

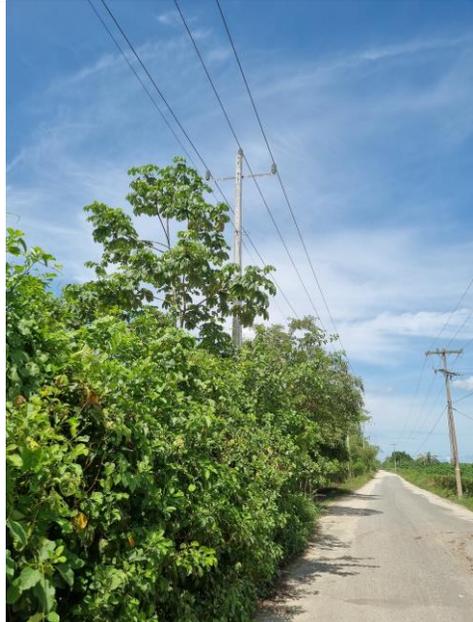
10°44'31.8"N 74°09'18.9"W, Poste de 14x1030 y SPT.

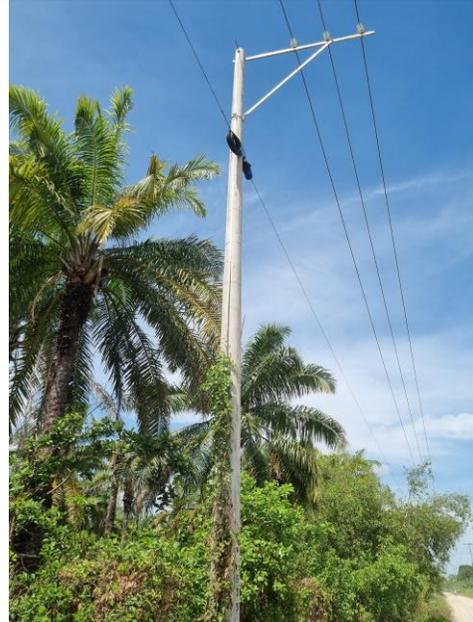
10°44'31.5"N 74°09'21.0"W, Poste de 14x1030 y SPT.

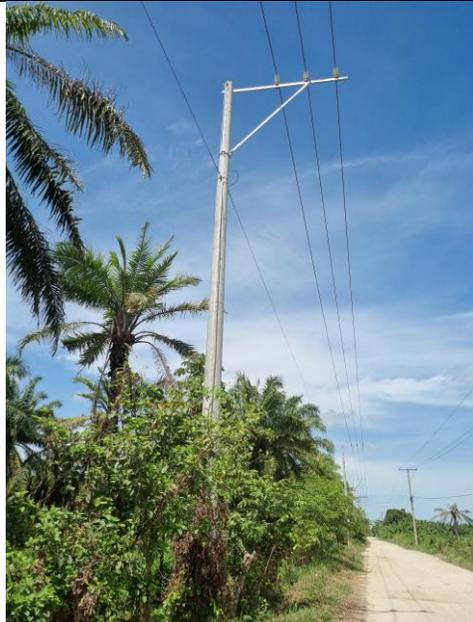
10°44'30.8"N 74°09'22.8"W, Poste de 14x1030 y SPT.

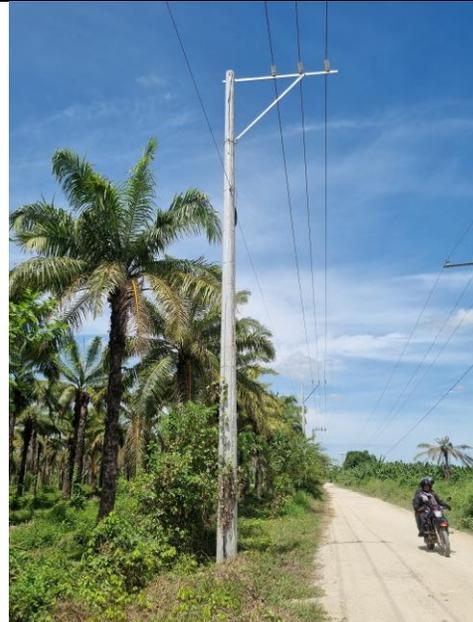
10°44'30.6"N 74°09'24.3"W, Poste de 14x1324 y SPT.

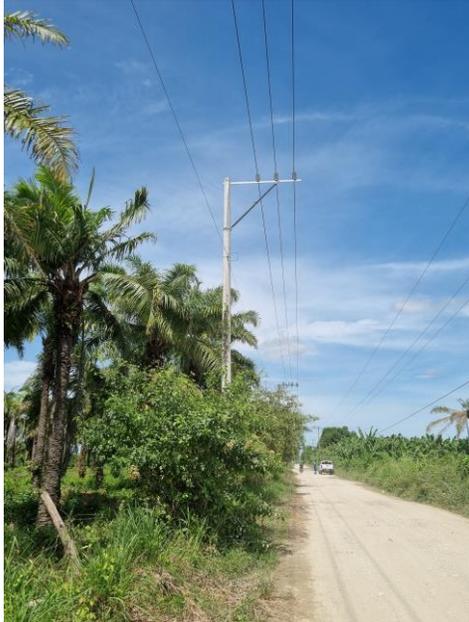
10°44'30.9"N 74°09'25.4"W, Poste de 14x1324 y SPT.

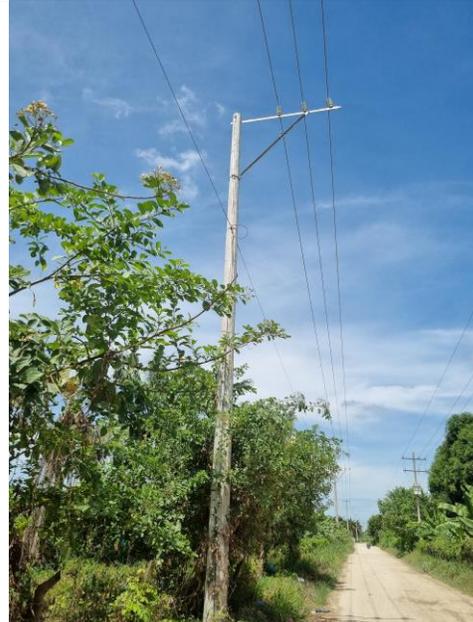
10°44'29.5"N 74°09'29.6"W, Poste de 14x1324 y SPT.

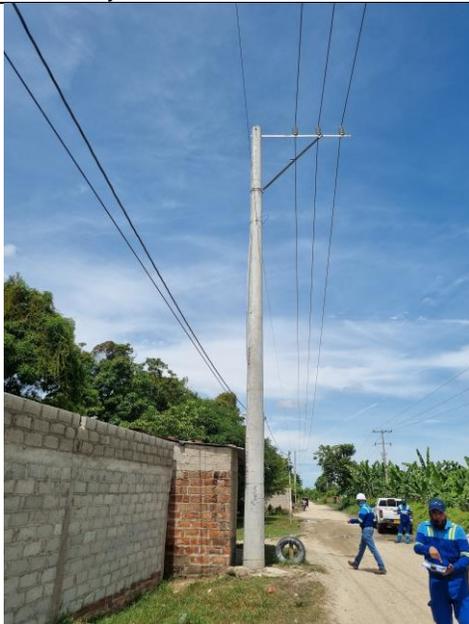
10°44'24.9"N 74°09'50.3"W, Poste de 14x2500 y SPT.

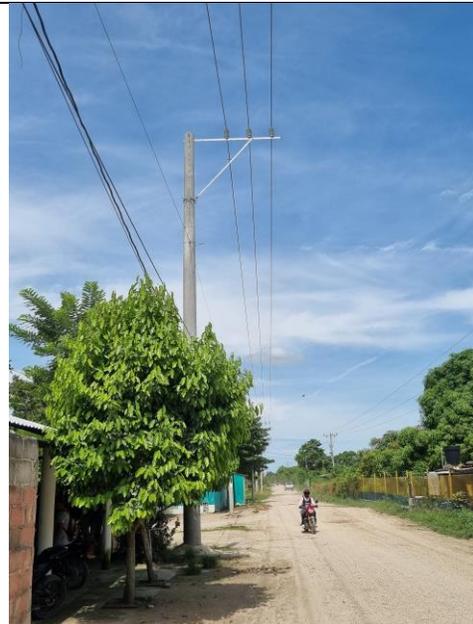
10°44'24.1"N 74°09'53.0"W, Poste de 14x2500 y SPT.

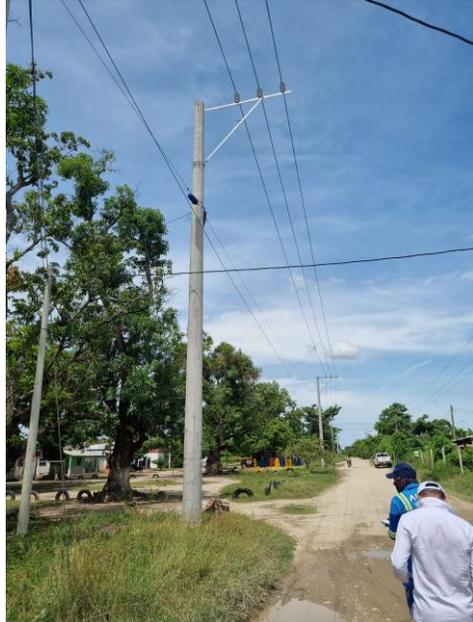
10°44'22.4"N 74°09'55.5"W, Poste de 14x2500 y SPT.

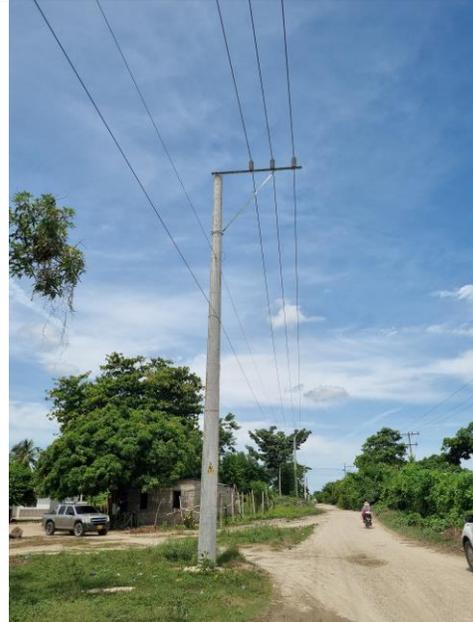
10°44'21.8"N 74°09'59.9"W, Poste de 14x2500 y SPT.

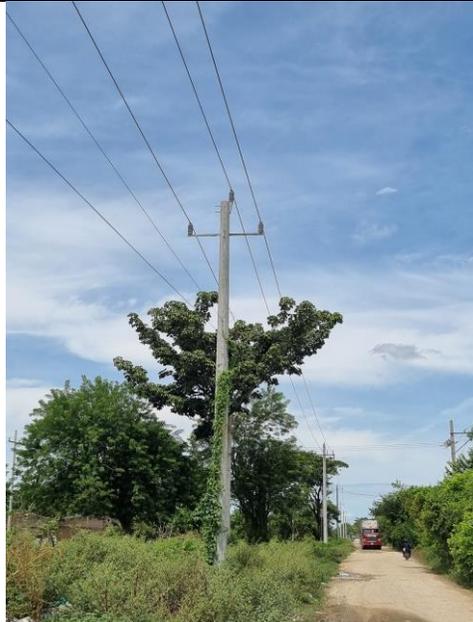
10°44'21.8"N 74°09'59.9"W, Poste de 14x2500 y SPT.

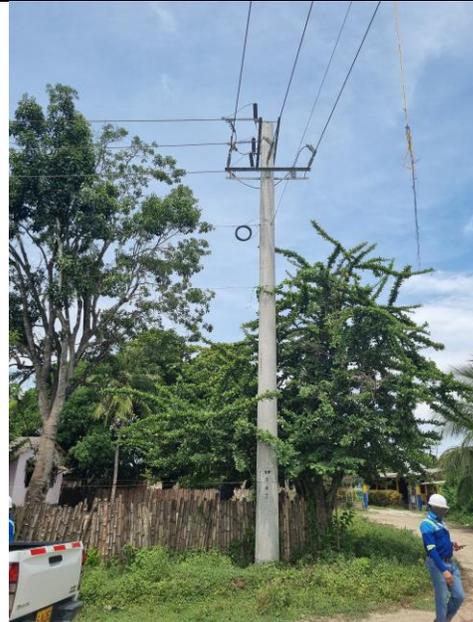
10°44'13.6"N 74°10'36.5"W, Poste de 14x4000 y SPT.

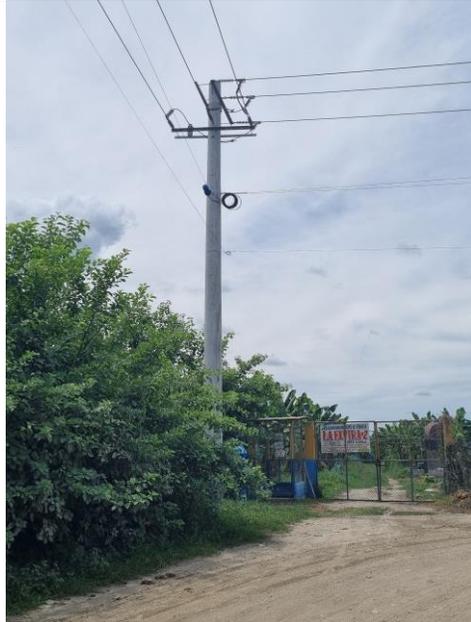
10°44'09.9"N 74°10'35.1"W, Poste de 14x4000 y SPT.

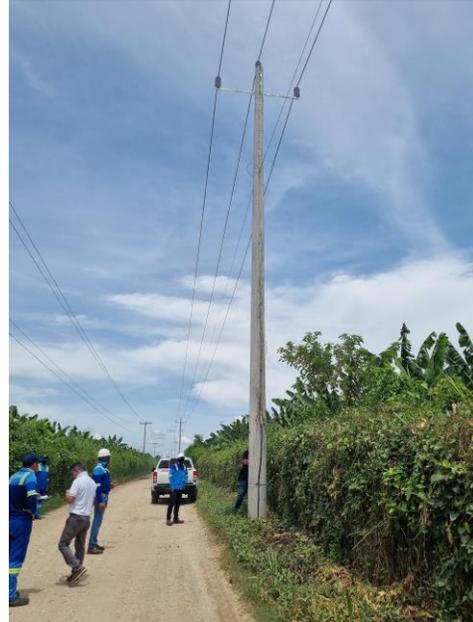
10°44'06.8"N 74°10'51.2"W, Poste de 14x1324 y SPT.

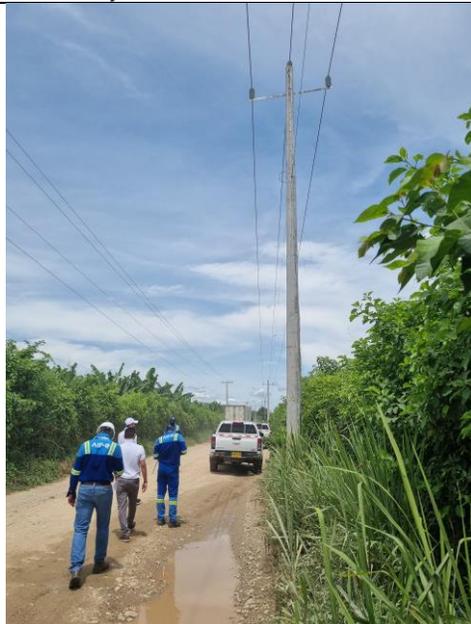
10°44'07.3"N 74°10'58.6"W, Poste de 14x1324 y SPT.

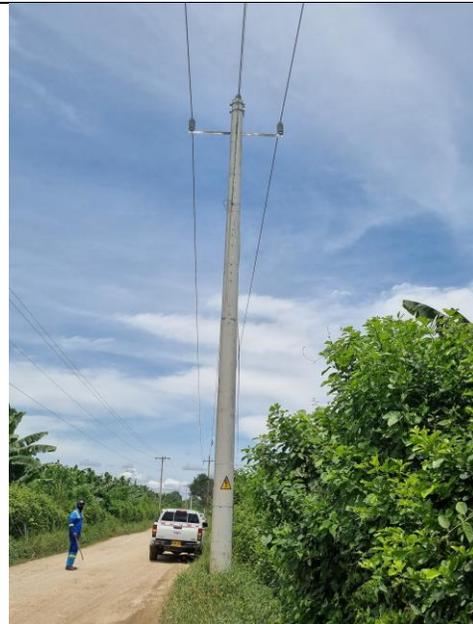
10°44'07.1"N 74°11'02.3"W, Poste de 14x2500 y SPT.

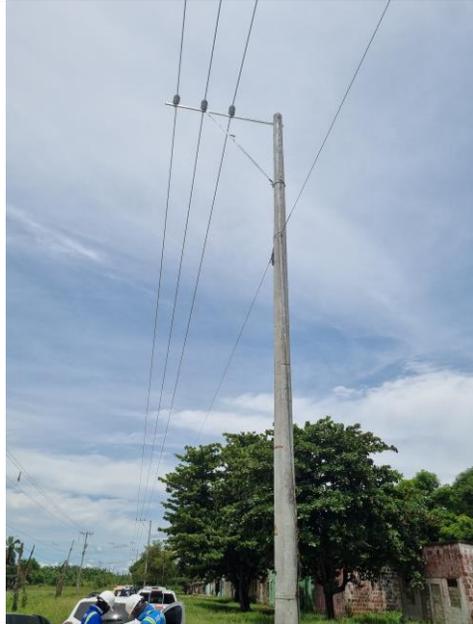
10°44'02.6"N 74°11'29.1"W, Poste de 14x1324 y SPT.

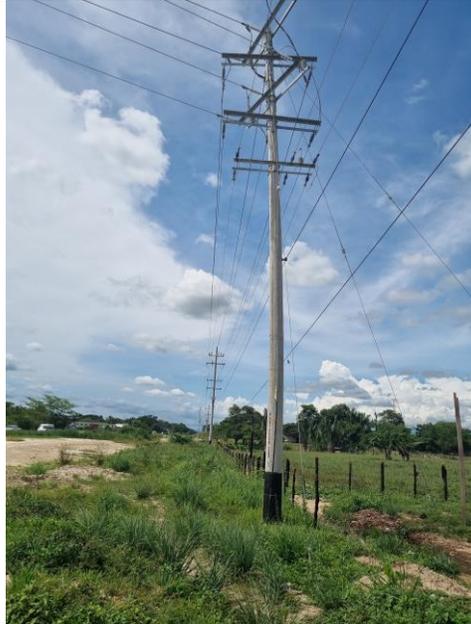
10°35'29.4"N 74°10'10.8"W, Poste de 18x1350 y SPT. (se solicitó equilibrar los esfuerzos sobre el poste)

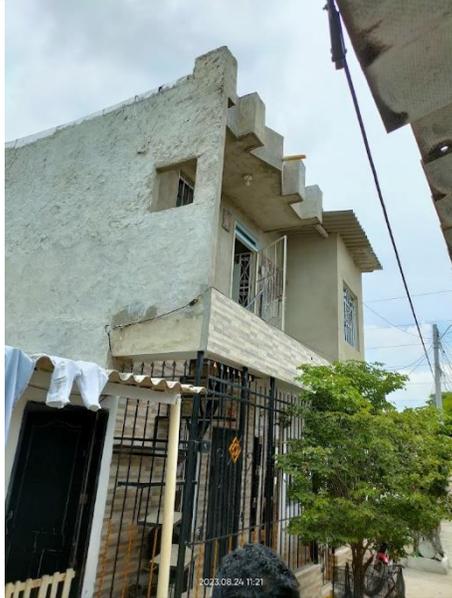
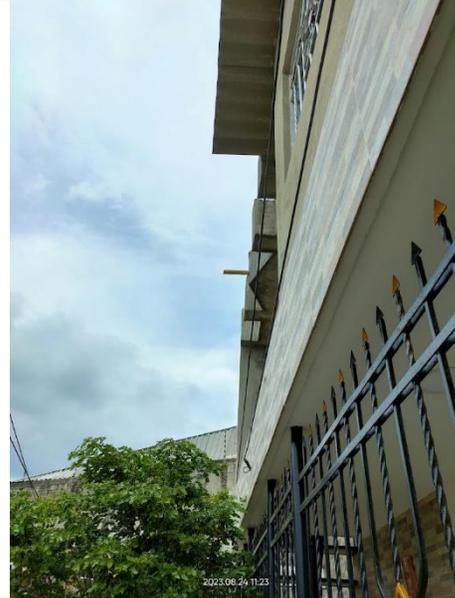
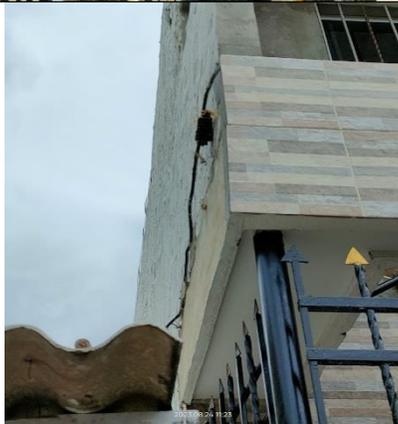
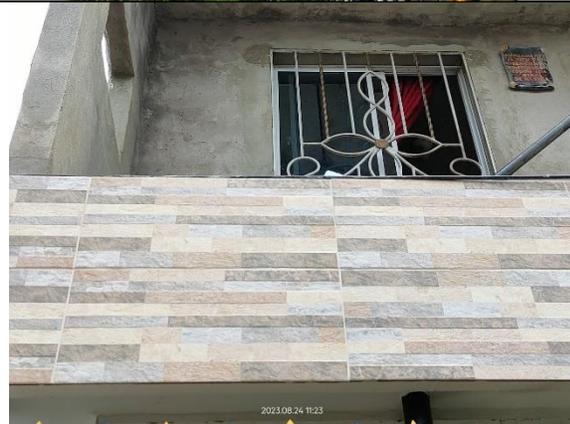
10°56'23.5"N 74°49'55.3"W

AOE al interior de una vivienda posible causa afectación de acometida al realizar ampliación de vivienda del lado

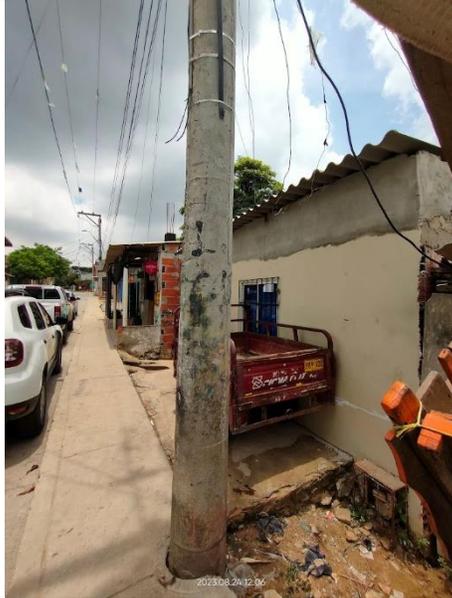
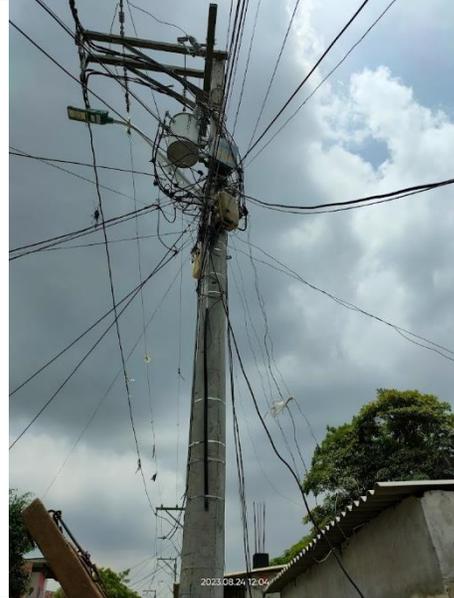
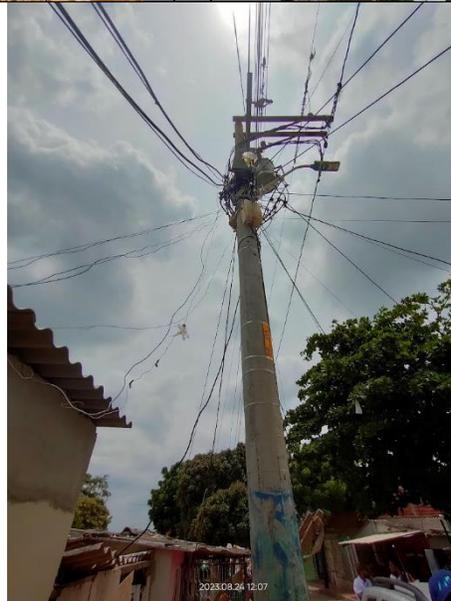
10°58'14.7"N 74°49'15.8"W
AOE con sistema de puesta a tierra del transformador.
