ANEXO 2

**EVIDENCIAS QUE SOPORTAN LA EJECUCIÓN DE LAS ACTIVIDADES
EVALUADAS CON LOS INDICADORES**

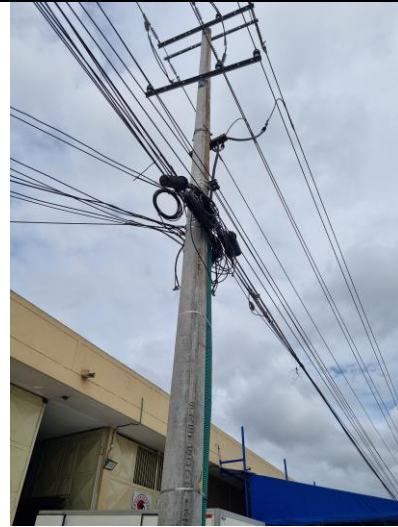
11°01'48.0"N 74°48'24.4"W, Poste de 12x1324 en suspensión.

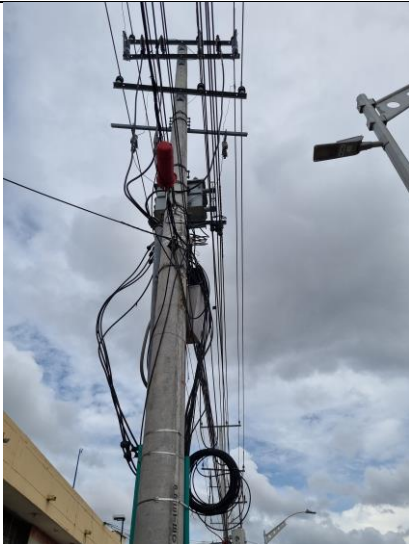
11°01'46.8"N 74°48'23.7"W, Poste de 14x1324.

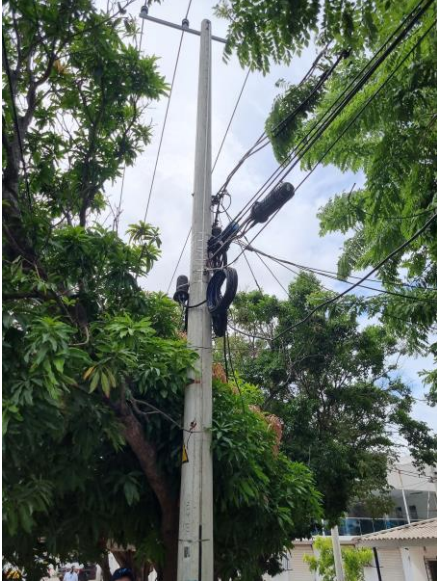
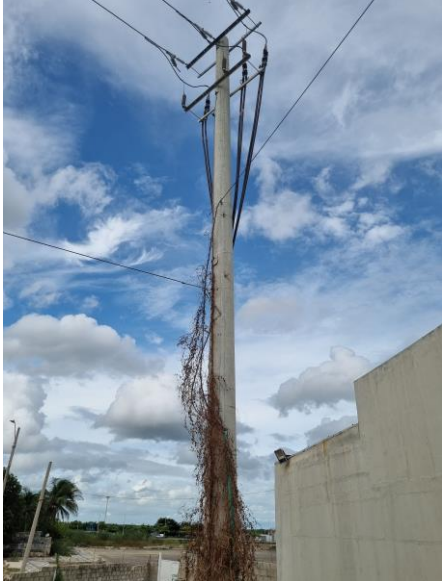
<p>11°01'32.0"N 74°48'10.9"W, Poste de 12x1030.</p>	<p>11°01'29.2"N 74°48'08.3"W, Estructura terminal en cable 477 kcmil, 910 ml.</p>

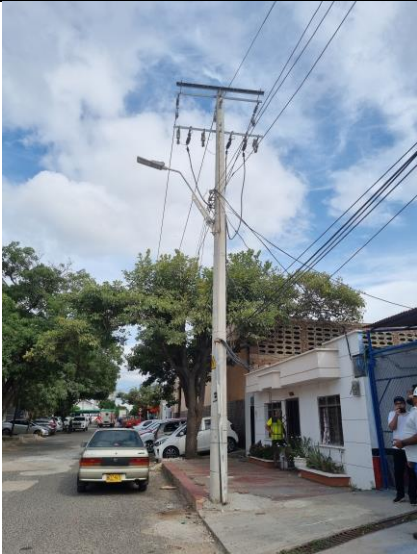
<p>11°00'51.8"N 74°47'51.2"W, Poste de 12x1050 e inicio tramo en conductor 336 Kcmil.</p>	<p>11°00'49.9"N 74°47'49.0"W, Estructura termina tramo conductor 333 Kcmil, 100 ml e inicia tramo 1 conductor 4/0.</p>

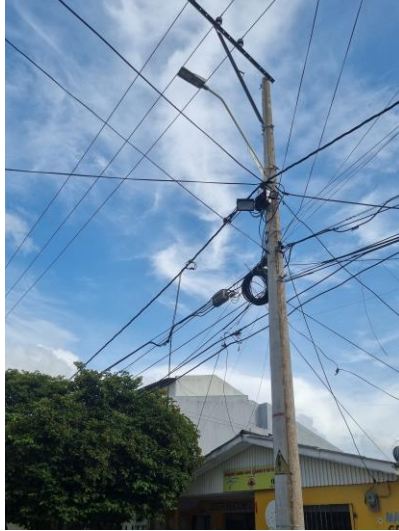
11°00'46.9"N 74°47'45.0"W, Poste de 12x750.

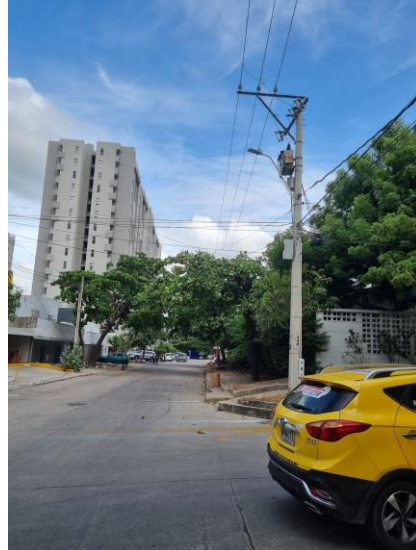
11°00'46.2"N 74°47'43.2"W, Poste de 12x1050.

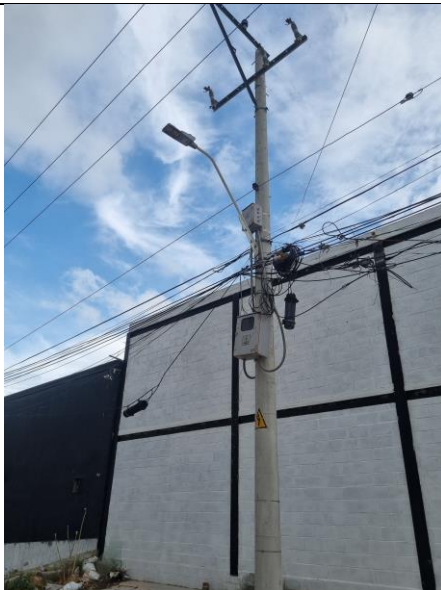
11°00'44.8"N 74°47'41.1"W, Poste de 12x1050.

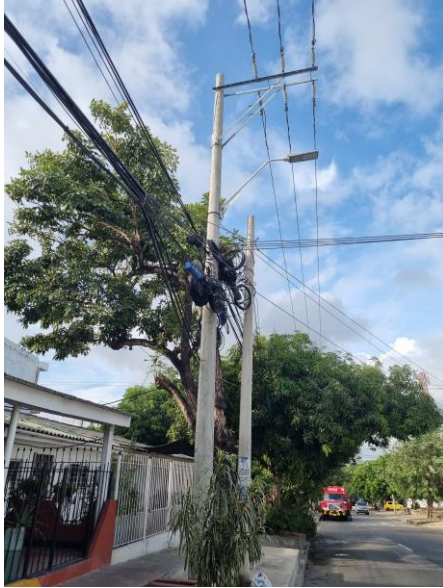
11°00'43.4"N 74°47'45.6"W, Poste de 12x1324.

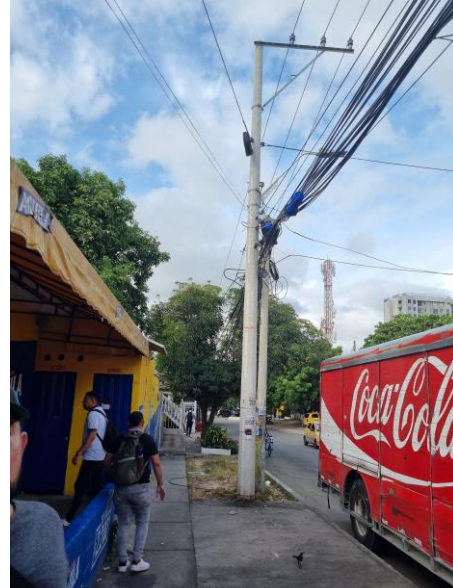
11°00'44.3"N 74°47'45.3"W, Poste de 12 x 1324

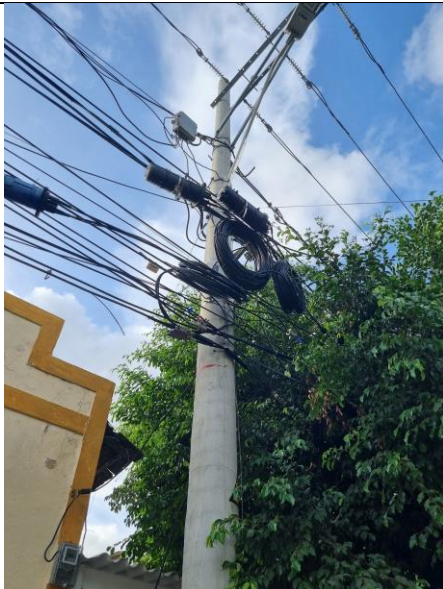
11°00'45.7"N 74°47'44.2"W, poste de 12 x 1050.

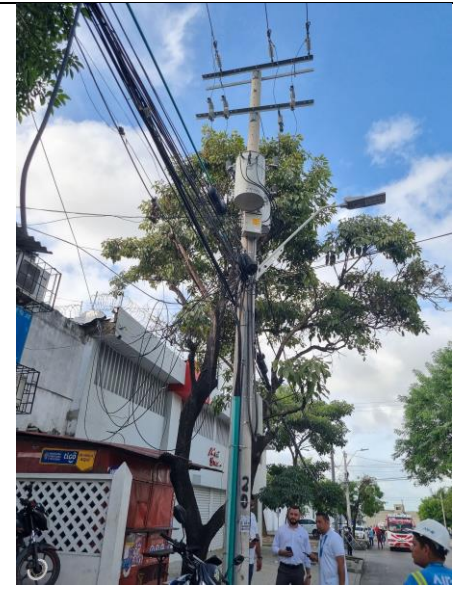
11°00'48.2"N 74°47'42.9"W, poste de 12x1050 y fin tramo 5 conductor 4/0, 350 ml

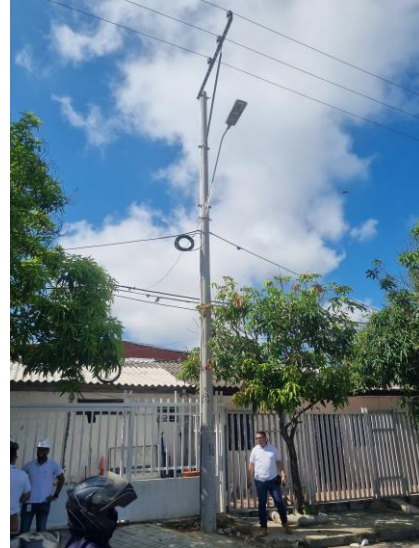
10°59'22.5"N 74°46'40.0"W, Poste de 12x1050.

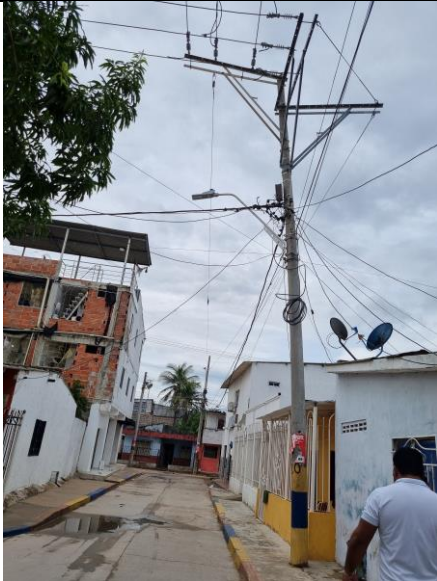
10°59'20.4"N 74°46'39.5"W, Estructura cambio de dirección eje de línea.

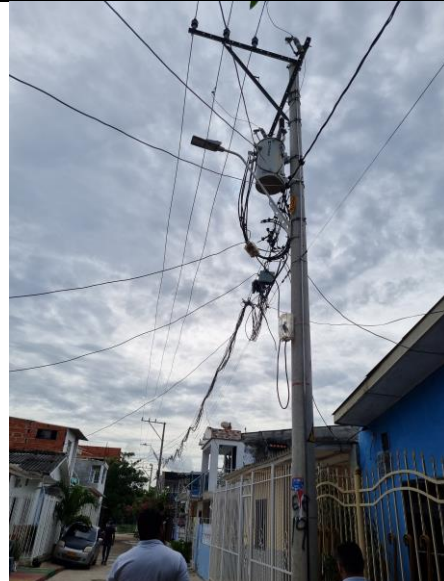
10°59'21.2"N 74°46'38.1"W, Poste de 12x1050

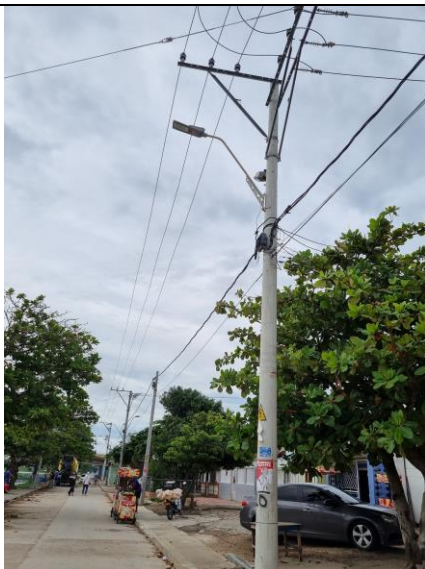
10°59'21.9"N 74°46'36.4"W, Poste de 12x1050.

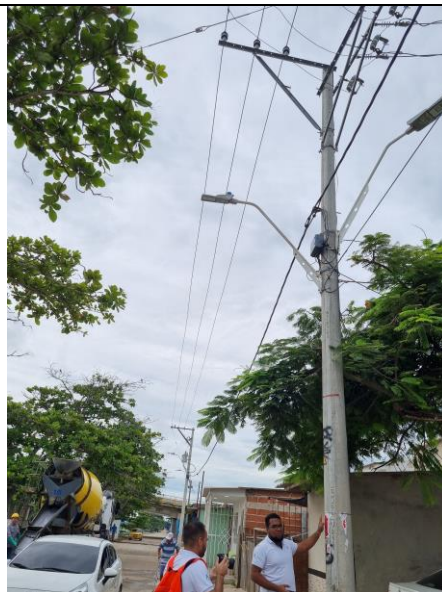
10°59'20.5"N 74°46'35.8"W, Poste de 12x1350.

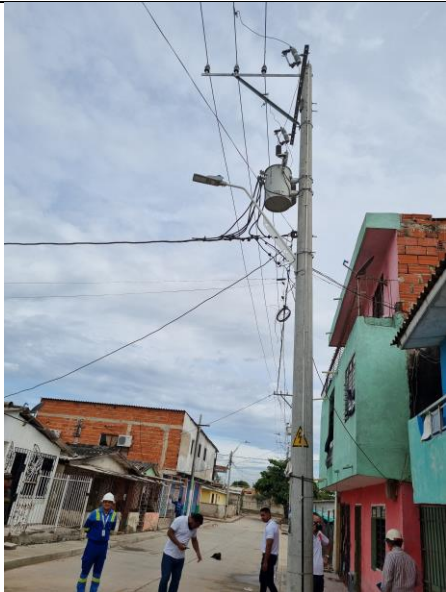
10°59'15.8"N 74°46'34.5"W, Poste de 12x1350

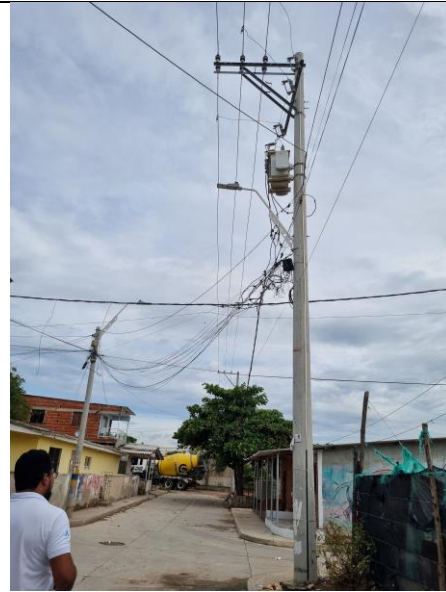
10°59'15.7"N 74°46'34.3"W, Poste de 14x1324

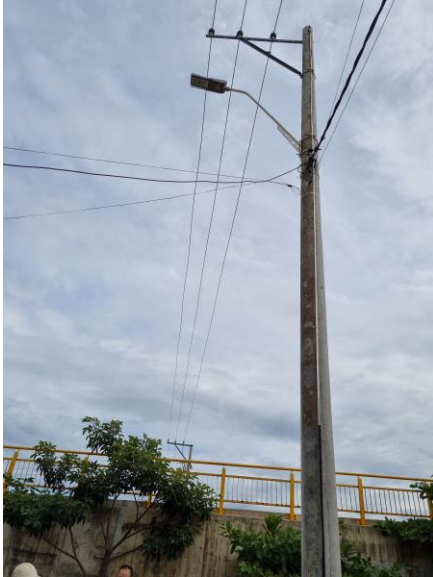
10°59'16.3"N 74°46'34.5"W, Poste de 14x1324

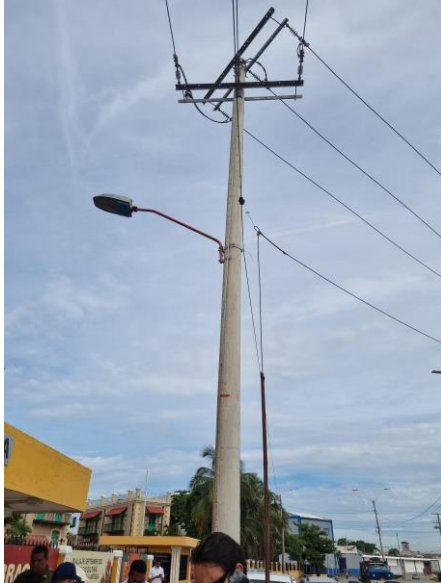
10°59'21.4"N 74°46'45.3"W, Poste de 12x1050

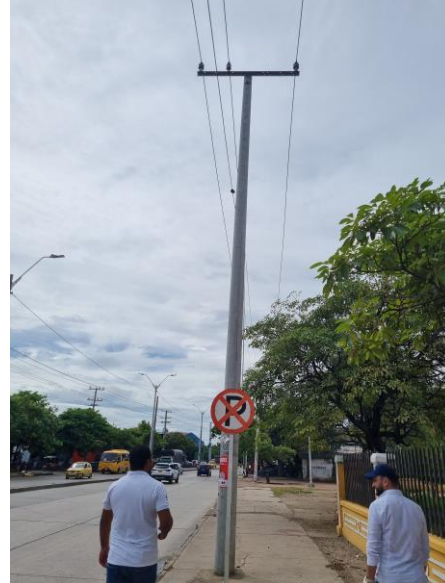
10°59'20.2"N 74°46'42.3"W, Poste de 12 x1350

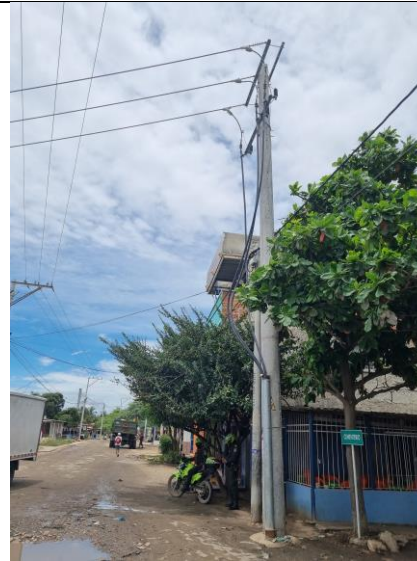
10°57'32.4"N 74°44'42.1"W, Cruce en cable 266 semiaislado, 20 ml

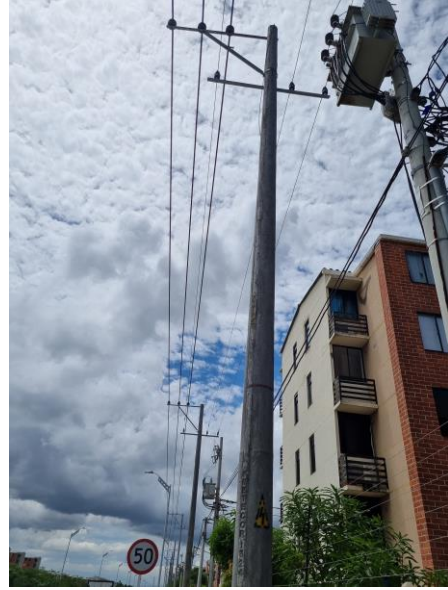
10°54'52.7"N 74°46'47.9"W, Poste de 14x1324.

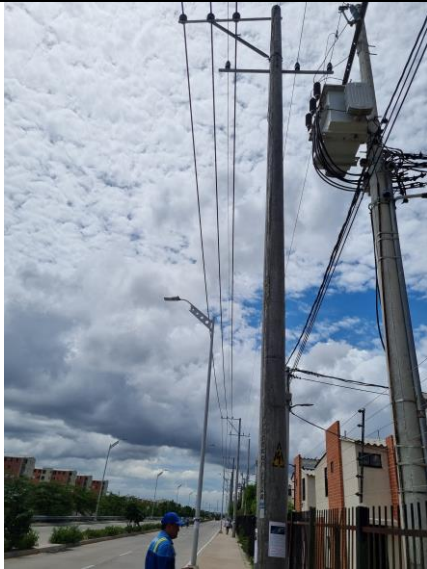
10°54'53.7"N 74°46'48.0"W, Poste de 14x1324.

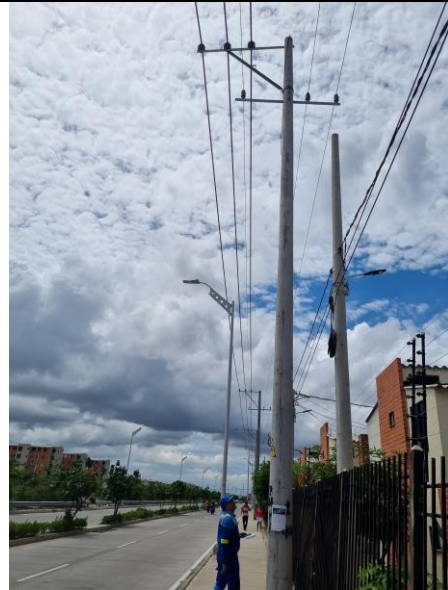
10°54'55.3"N 74°46'48.9"W, Poste de 14x1324.

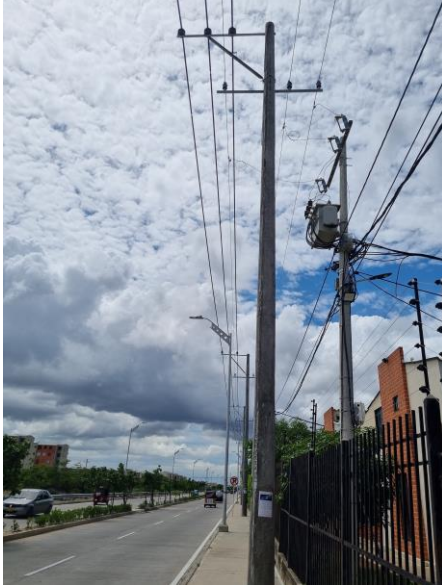
10°54'56.1"N 74°46'49.2"W, Poste de 14x1324.

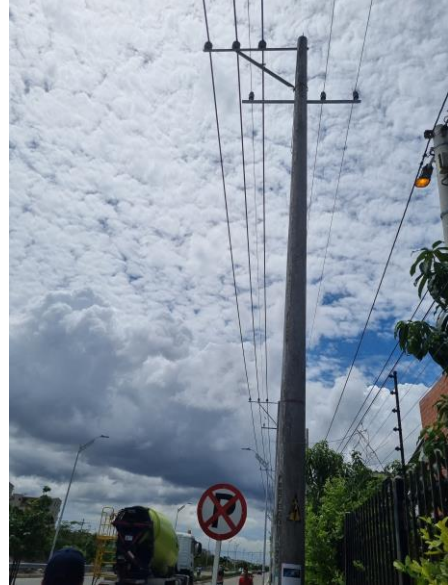
10°54'57.0"N 74°46'49.6"W, Poste de 14x1324.

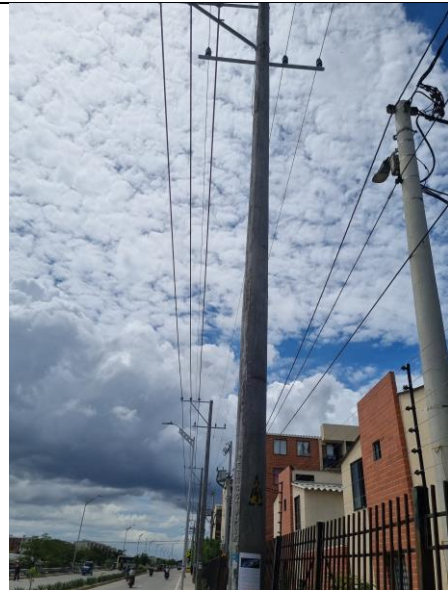
10°54'58.6"N 74°46'50.5"W, Poste de 14x1324

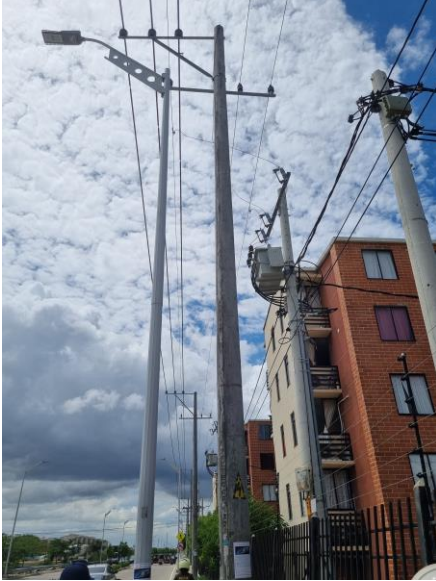
10°54'59.4"N 74°46'50.8"W, Poste de 14x1324

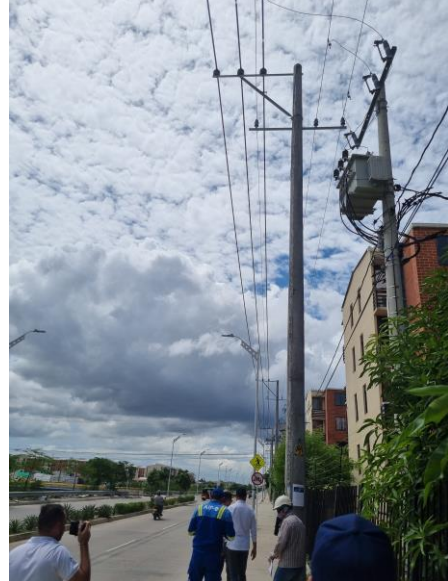
10°54'59.9"N 74°46'51.2"W, Poste de 14x1324

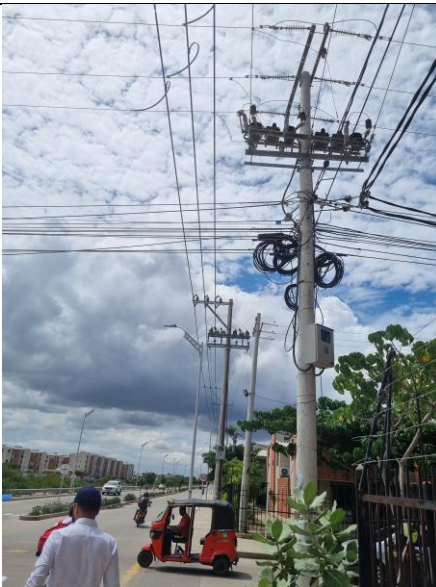
10°55'02.0"N 74°46'52.0"W, Cambio de dirección conductor

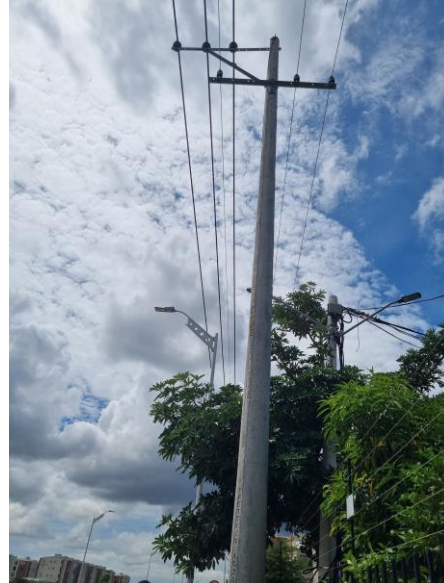
10°55'03.0"N 74°46'52.8"W, Poste de 14x1030

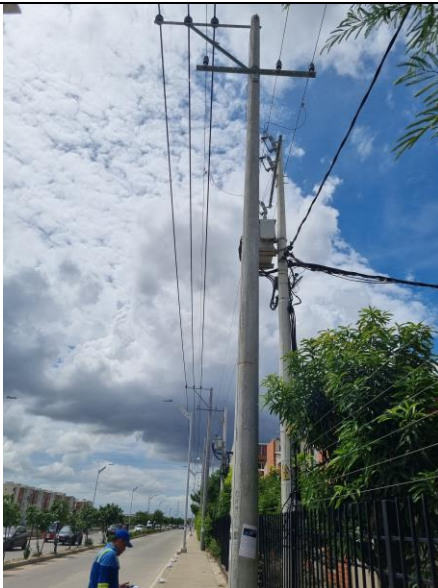
10°55'02.3"N 74°46'52.2"W, Poste de 14x1350

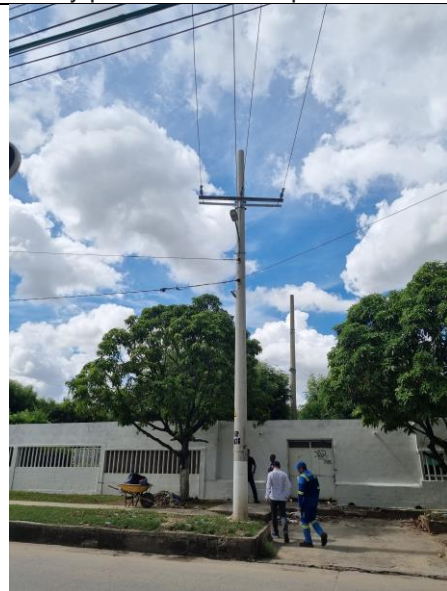
10°54'30.5"N 74°47'08.7"W, Poste de 12x1350 y/ puesta a tierra reportada, fin tramo No 2 AAAC 123, 410 ml.

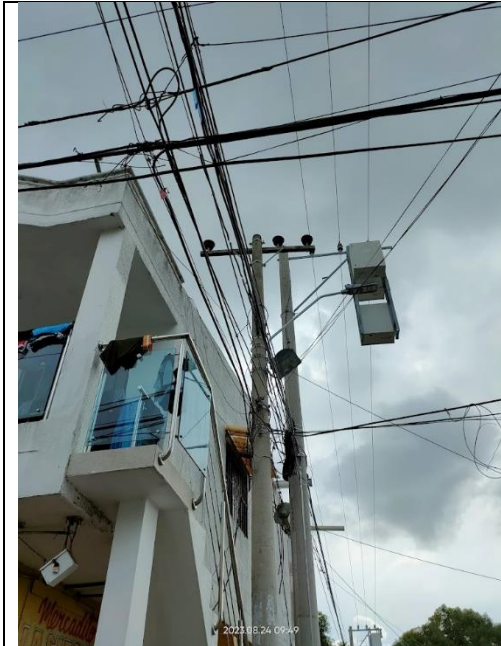
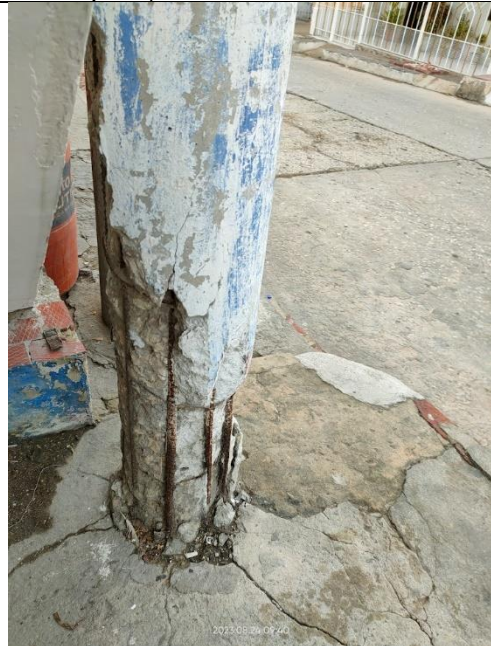
Barrio Cevillar (Barranquilla)

Apoyos en mal estado, redes de BT con violación de distancias de seguridad.
Proyecto no terminado por oposición de la comunidad

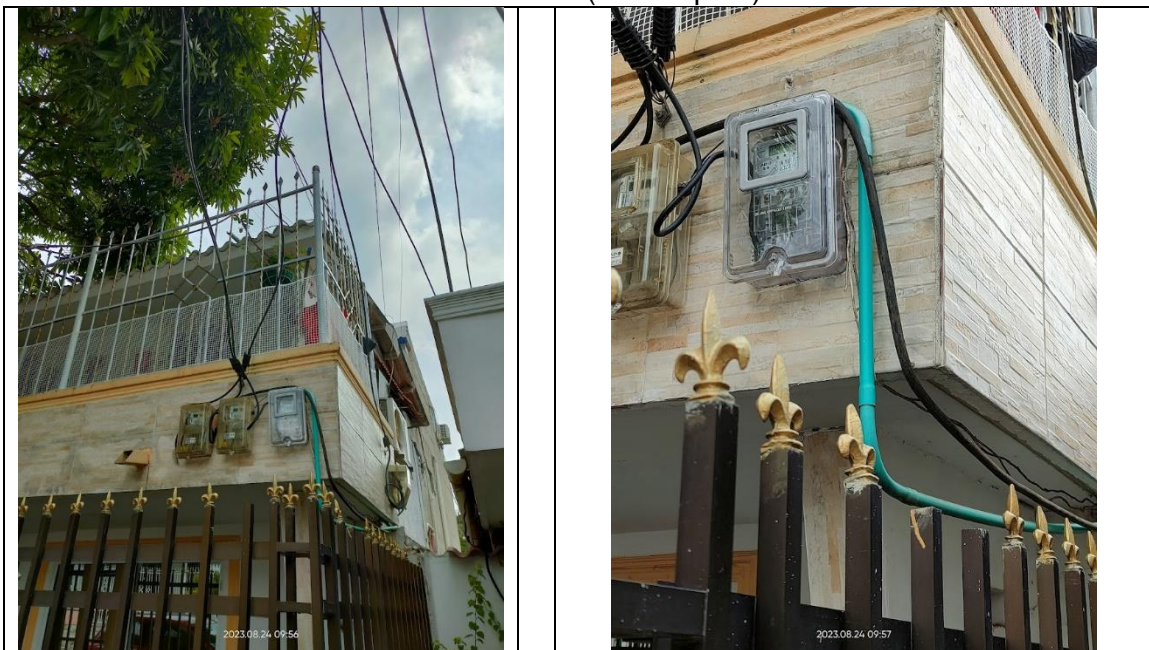
Barrio Cevillar (Barranquilla)

AOE presuntamente por conductores en mal estado aguas abajo medidor de energía.

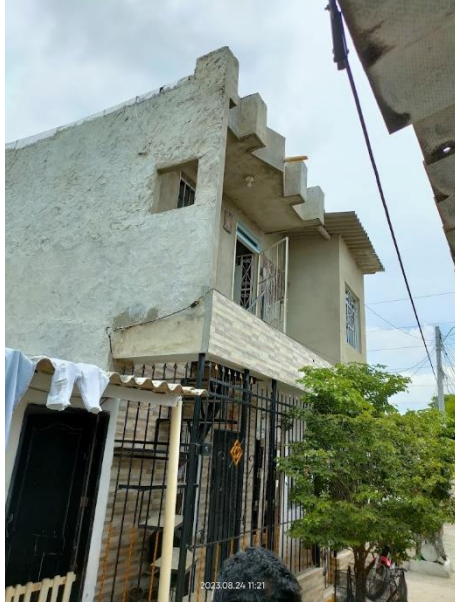
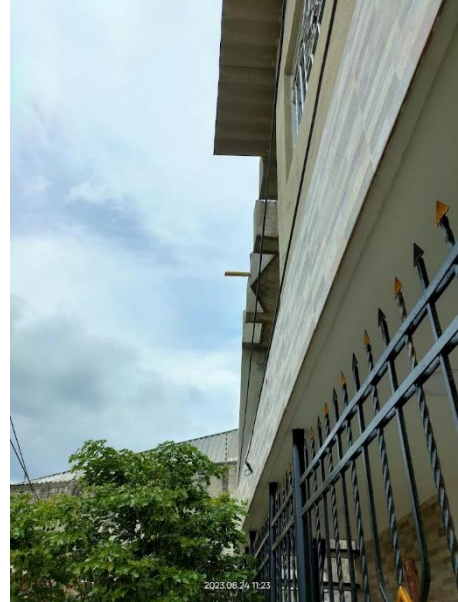
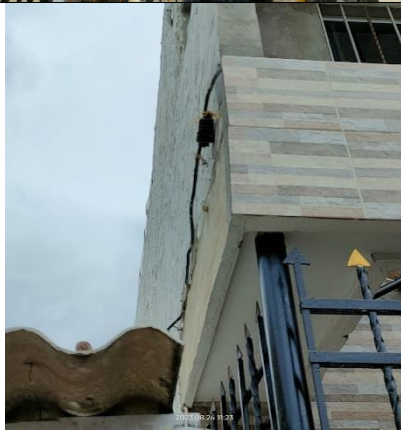
Carrera 4a1 # 99C -64 (Barranquilla)

AOE al interior de una vivienda posible causa afectación de acometida al realizar ampliación de vivienda del lado

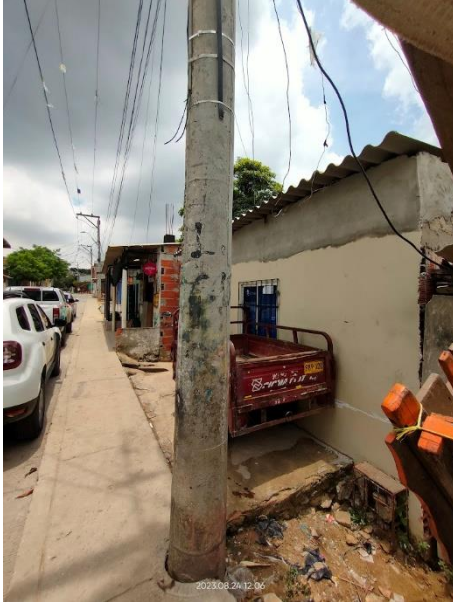
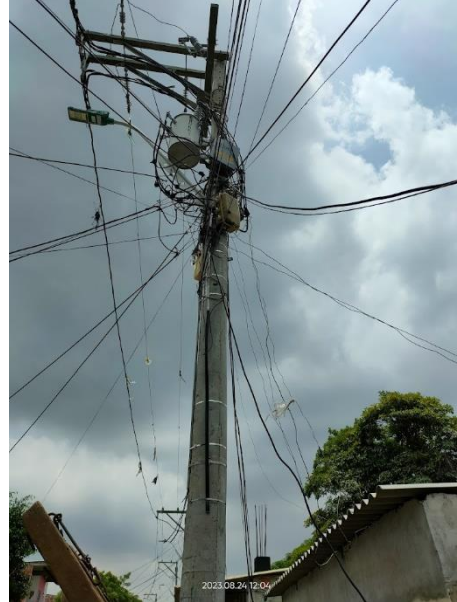
Calle 77 # 21B – 12 (Barranquilla)

10°58'14.7"N 74°49'15.8"W
AOE con sistema de puesta a tierra del transformador.
