**ANEXO 2**

**EVIDENCIAS QUE SOPORTAN LA EJECUCIÓN DE LAS ACTIVIDADES  
EVALUADAS CON LOS INDICADORES**

**1 EVIDENCIAS - INDICADOR PARCIAL 1.1 EJECUCION DE INVERSIONES ORIENTADAS A LA CALIDAD DEL SERVICIO EN EL SDL APROBADAS EN EL PLAN DE INVERSION.**

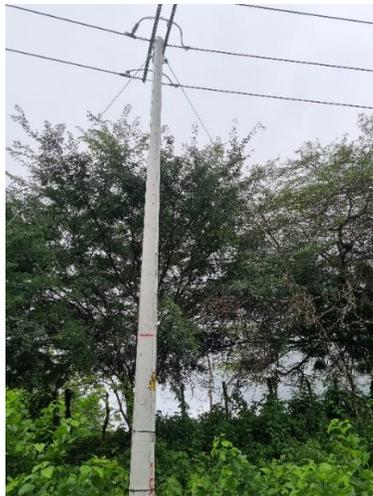
10°47'18.5"N 75°06'31.6"W, Estructura de arranque, poste 12x1324 Kg, cable CF159

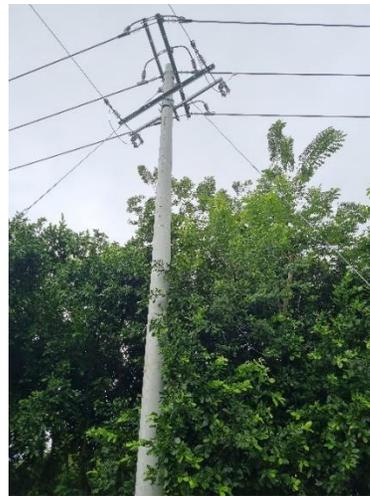
10°47'00.9"N 75°06'29.8"W, poste intermedio 12x1324 Kg.

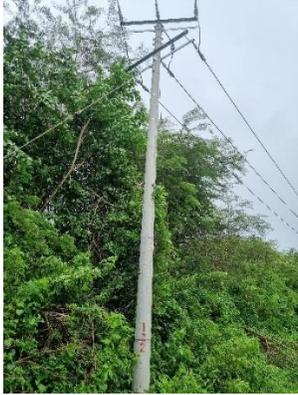
<p>10°46'31.2"N 75°06'27.0"W Poste de 12x1324</p>	<p>10°45'58.0"N 75°06'26.8"W Estructura Termina Tramo 1 poste 12x1324 kg</p>

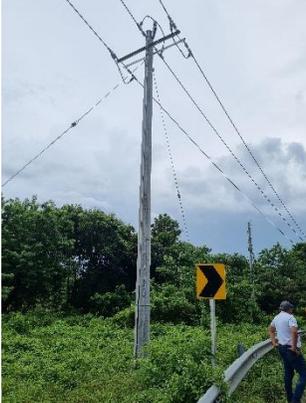
<p>10°46'31.2"N 75°06'26.9"W, Estructura inicio tramo 2 poste 12x1600 Kg.</p>	<p>10°48'08.4"N 75°06'29.5"W, Estructura Fin tramo 2 poste 12 x 1030</p>

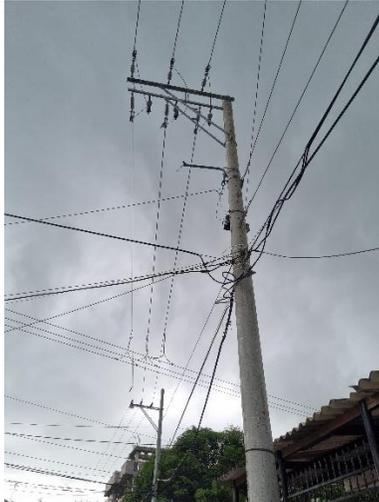
10°55'11.7"N 74°46'12.8"W  
 Inicio tramo 4, Conductor 312

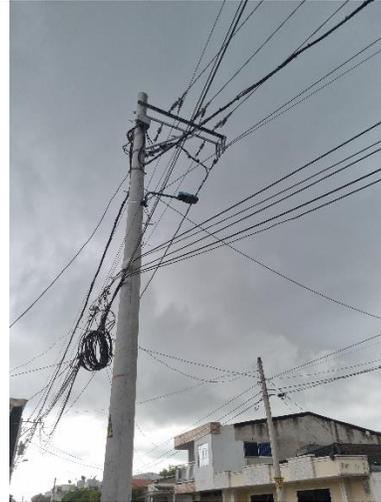
10°55'08.5"N 74°46'13.3"W  
 Fin tramo 4, conductor 312

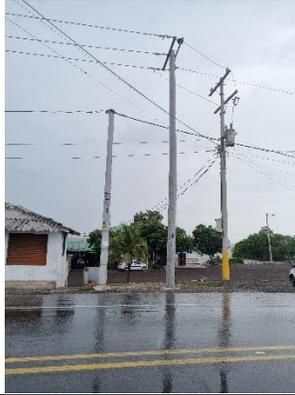
10°58'42.9"N 74°19'32.7"W  
 Estructura fin de circuito

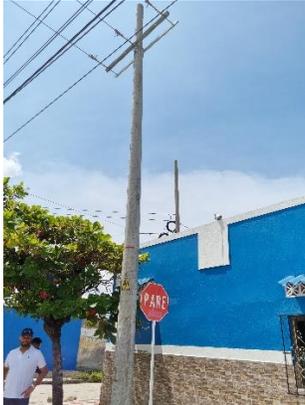
11°00'37.6"N 74°14'46.5"W  
 Poste 12x1030 Inicio tramo conductor  
 4/0

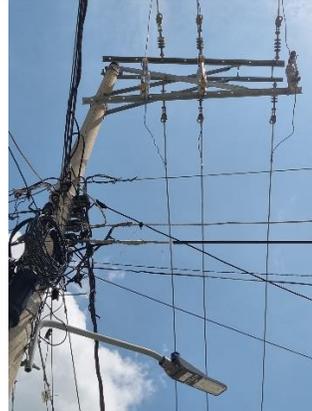
11°00'38.7"N 74°14'43.3"W  
 Seccionamiento

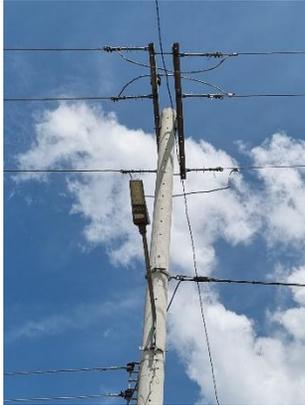
11°00'39.8"N 74°14'40.1"W  
Fin tramo 1 cable 4/0, 270 metros

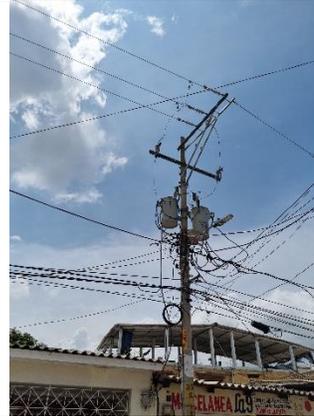
11°00'41.8"N 74°14'49.6"W  
Inicio tramo 2 en cable AAC 123

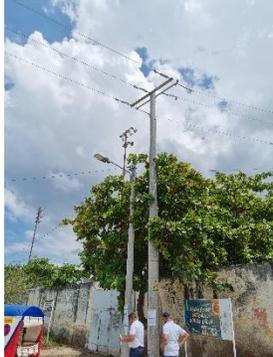
11°00'44.2"N 74°14'33.4"W  
Fin tramo 2 en cable AAC 123, 520 metros

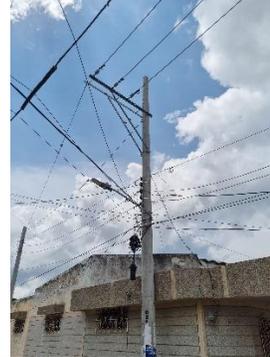
11°00'48.4"N 74°14'55.1"W  
Estructura inicio tramo 3 en cable 266

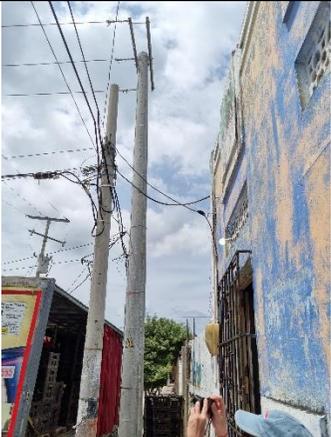
<p>11°00'59.7"N 74°15'02.1"W Estructura poste 12x2500, inicio conductor 266</p>	<p>11°00'50.8"N 74°15'01.6"W Estructura terminal tendido cable 266, 450 metros</p>

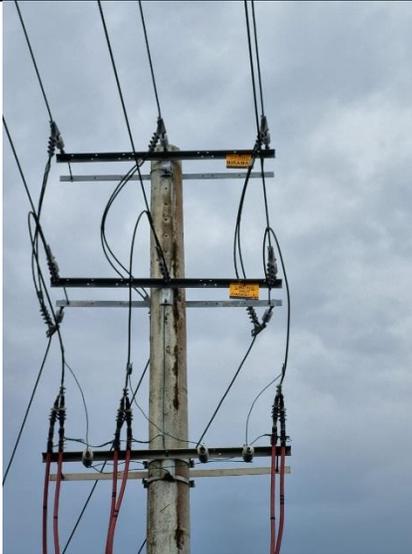
10°59'49.0"N 74°50'32.0"W  
Estructura terminal circuito Miramar  
1324 metros

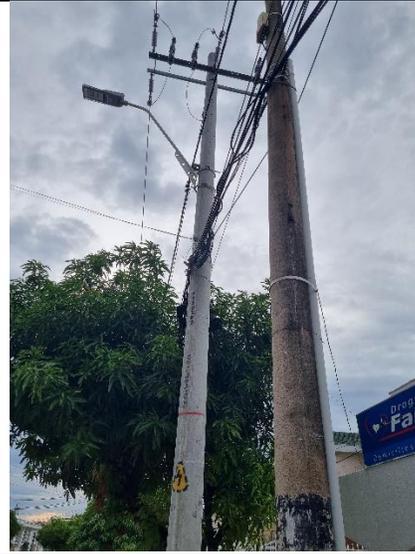
11°00'16.0"N 74°49'56.6"W  
Seccionamiento y poste 12x1324

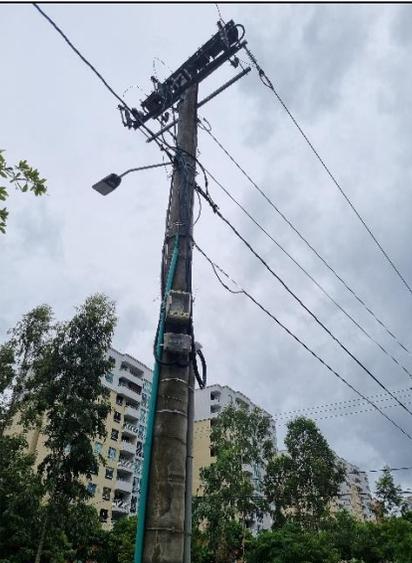
11°01'01.4"N 74°51'15.3"W  
Inicio tendido conductor AAC 394,5

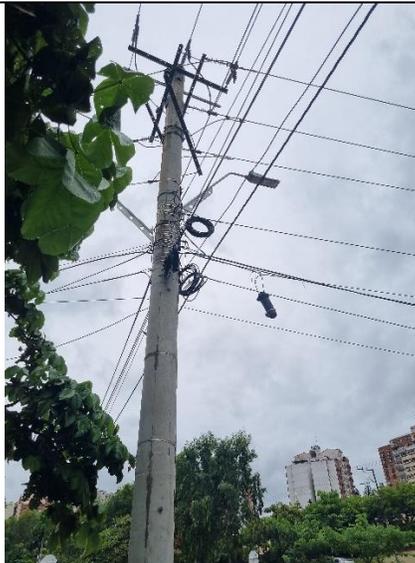
11°00'19.4"N 74°50'04.6"W  
Estructura intermedia

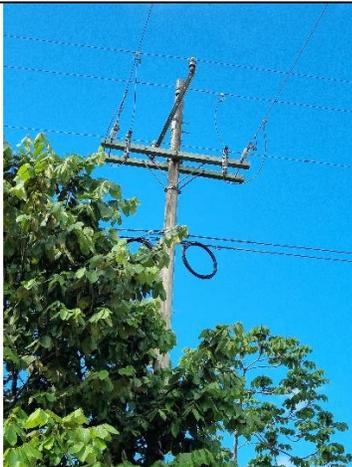
11°12'57.4"N 73°20'42.9"W  
Seccionamiento

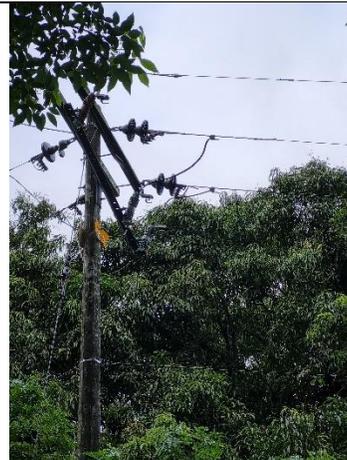
11°12'19.7"N 73°27'50.4"W  
Seccionamiento

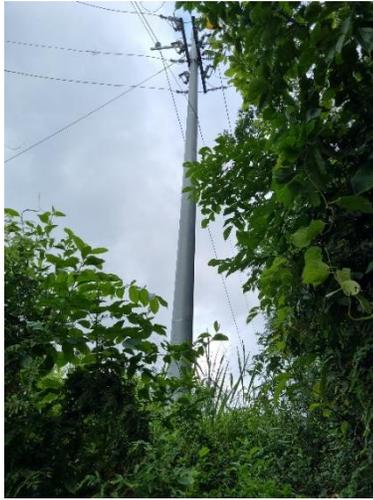
11°14'14.8"N 73°30'10.7"W  
Poste de fibra 12x750

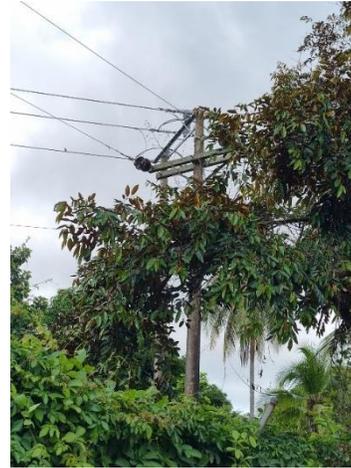
11°14'16.0"N 73°30'13.1"W  
Estructura inicio tendido conductor

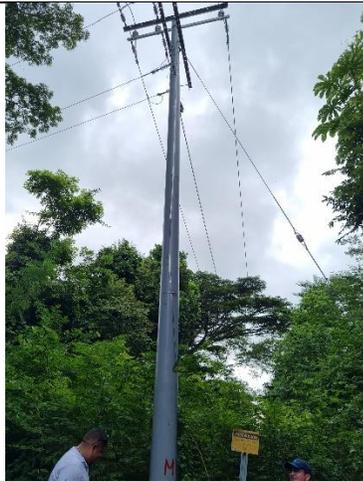
11°14'20.5"N 73°30'25.0"W  
Poste de fibra 12x750

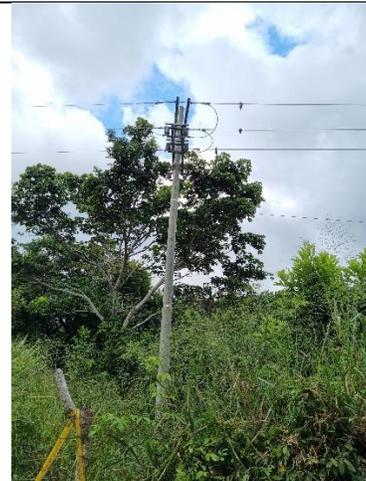
11°14'29.9"N 73°30'43.6"W  
Estructura terminal tramo de tendido  
1270 metros

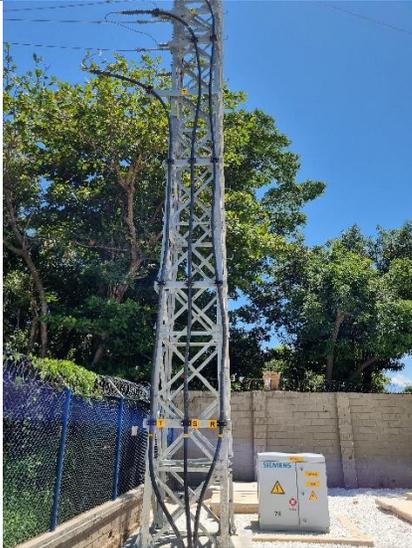
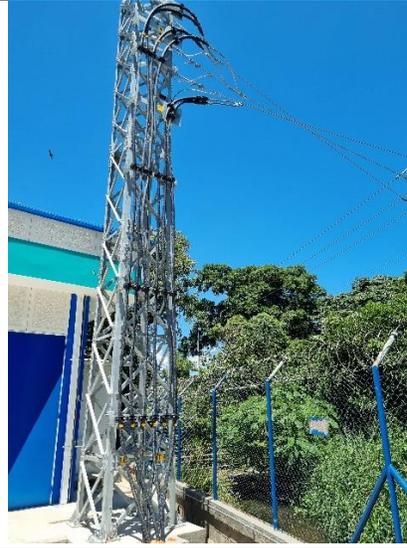
Modulo común /bahía – tipo 4 -tipo interior - UC N3S37 – 3 UNIDADES

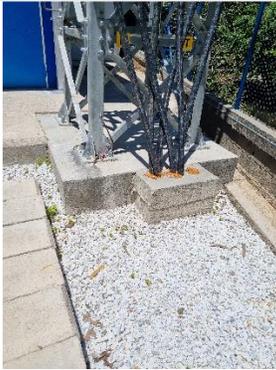
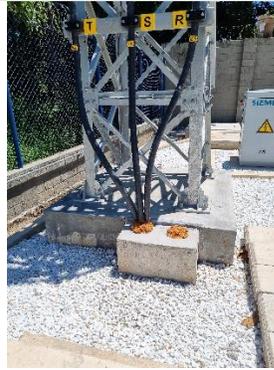
Cables de salida circuito – subestación interior – UC N3S62 – 3 UNIDADES

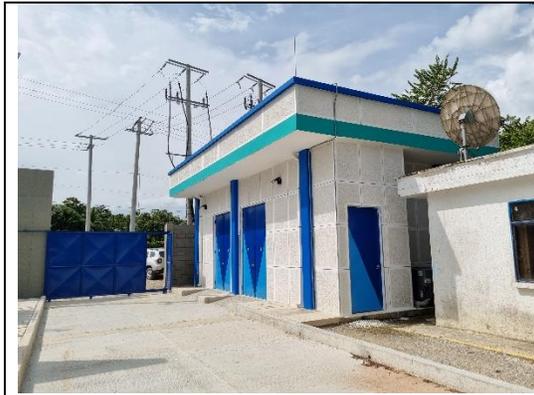
Caseta de control cualquier nivel de tensión – UC N0P13 – 22 (S/m2)

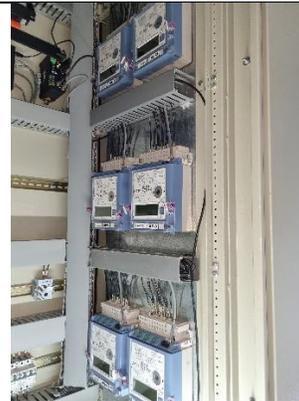
Equipo de medida N2 – UC N2EQ10- 1 UNIDAD

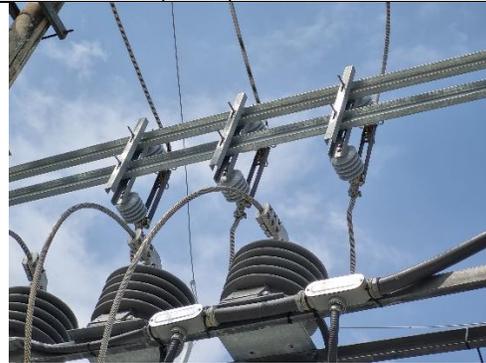
Seccionador monopolar N2 – UC N2EQ24 – 3 UNIDADES

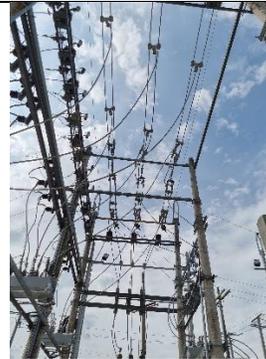
Módulo de barraje. barra sencilla tipo2- UC N2S21- 1 UNIDAD

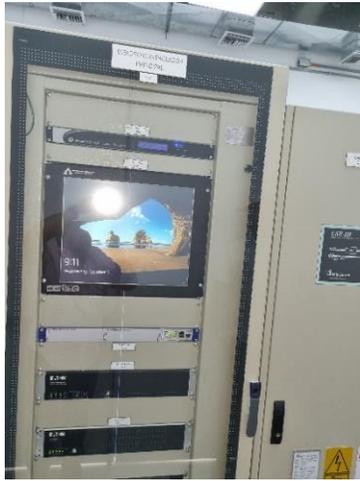
Tablero de control y protección bahía N2

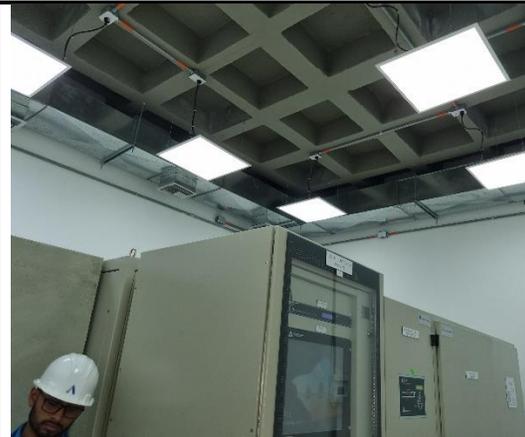
Modulo común bahía tipo 2  
convencional o encapsulada

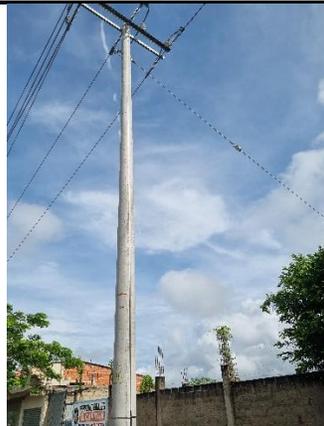
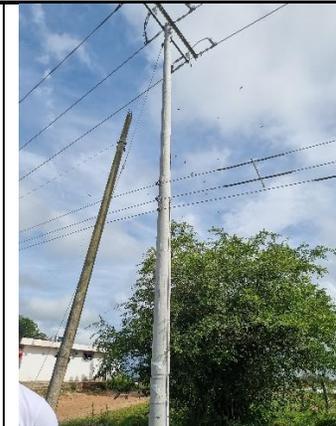
<p>10°37'58.6"N 74°54'20.6"W Poste 14x1324 Sistema puesta tierra diseño típico poste</p>		<p>10°37'58.3"N 74°54'20.1"W Poste 14x1030 Sistema puesta tierra diseño típico poste</p>

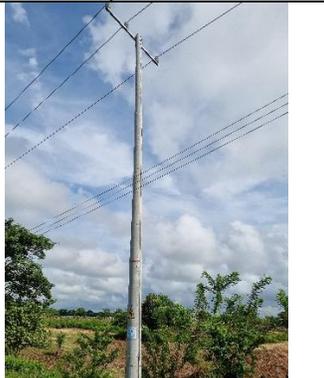
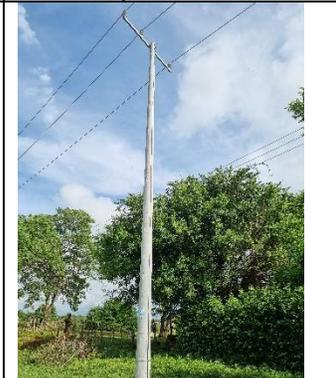
<p>10°37'57.5"N 74°54'18.0"W Poste 14x1030 Sistema puesta tierra diseño típico poste</p>		<p>10°37'56.9"N 74°54'16.3"W Poste 14x1030 Sistema puesta tierra diseño típico poste</p>

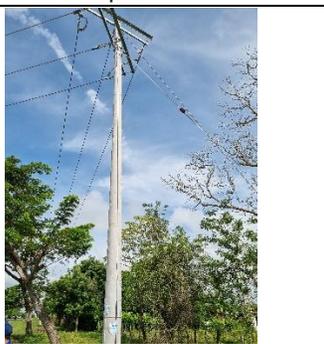
<p>10°37'55.1"N 74°54'12.7"W Poste 14x1030 Sistema puesta tierra diseño típico poste</p>		<p>10°37'55.1"N 74°54'12.8"W Poste 14x1030 Sistema puesta tierra diseño típico poste</p>

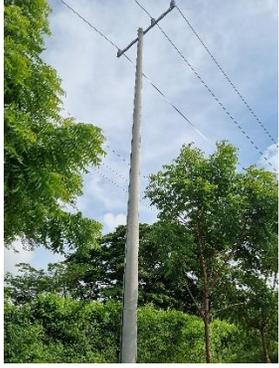
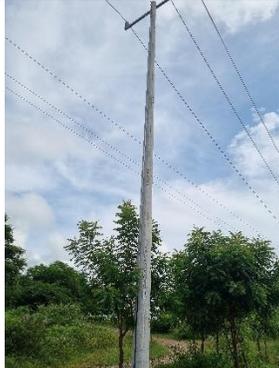
<p>10°37'53.8"N 74°54'14.3"W Poste 14x1030 Sistema puesta tierra diseño típico poste</p>	<p>10°37'53.1"N 74°54'16.4"W Poste 14x1030 Sistema puesta tierra diseño típico poste</p>

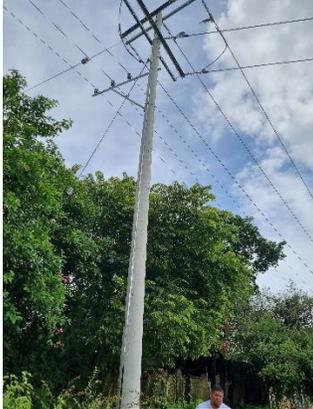
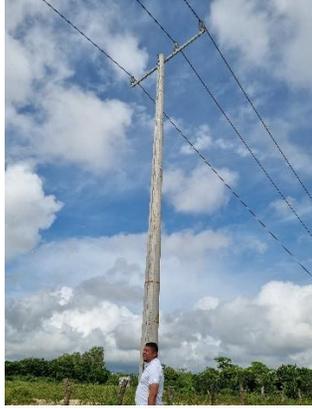
<p>10°37'52.1"N 74°54'18.0"W Poste 14x1324 Sistema puesta tierra diseño típico poste</p>	<p>10°37'50.9"N 74°54'20.0"W Poste 14x1030 Sistema puesta tierra diseño típico poste</p>

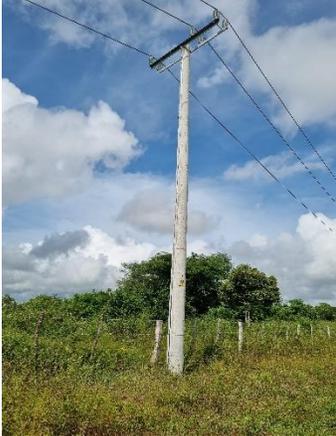
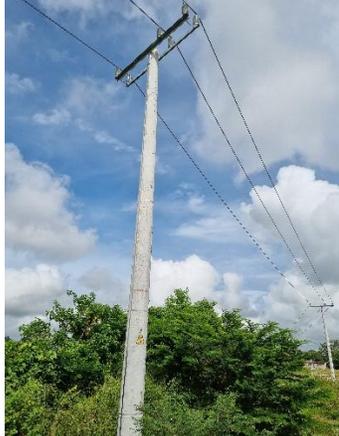
<p>10°37'49.8"N 74°54'17.7"W Poste 14x2500 Sistema puesta tierra diseño típico poste</p>	<p>10°37'47.9"N 74°54'14.9"W Poste 14x2500 Sistema puesta tierra diseño típico poste</p>

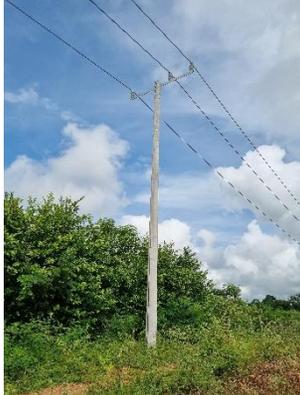
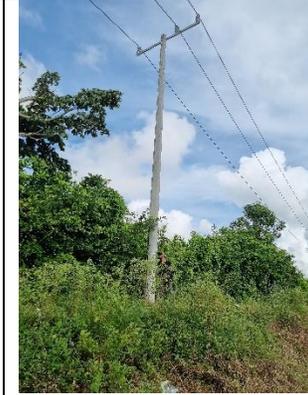
<p>10°37'45.1"N 74°54'13.7"W Poste 14x1030 Sistema puesta tierra diseño típico poste</p>		<p>10°37'44.5"N 74°54'13.7"W Poste 14x1030 Sistema puesta tierra diseño típico poste</p>

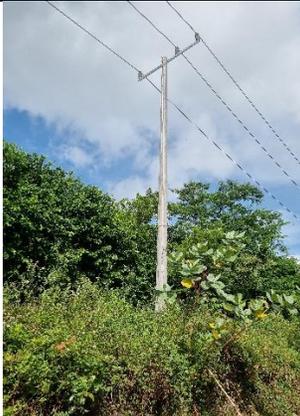
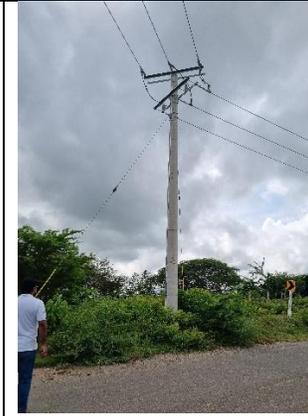
<p>10°37'36.3"N 74°54'09.9"W Poste 14x1030 Sistema puesta tierra diseño típico poste</p>		<p>10°38'15.1"N 74°54'52.1"W Poste 14x4000 Sistema puesta tierra diseño típico poste</p>

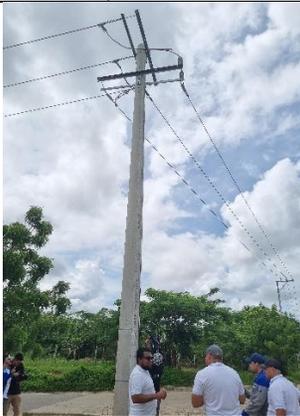
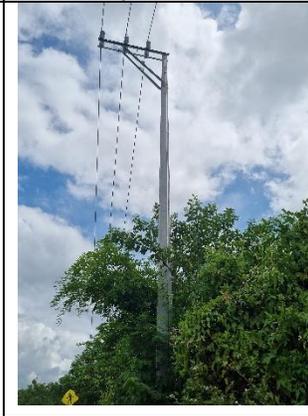
<p>10°36'56.1"N 74°55'11.1"W Poste 14x4000 Sistema puesta tierra diseño típico poste</p>		<p>10°36'57.4"N 74°55'19.2"W Poste 14x1030 Sistema puesta tierra diseño típico poste</p>	
<p>Fuente: SSPD visita en campo</p>
