| <br><b>Superservicios</b> | <b>INFORME DE VIGILANCIA O<br/>INSPECCIÓN ESPECIAL,<br/>DETALLADA O CONCRETA</b> | <br><b>SIGME</b> |

| <b>2.5. Ubicaciones físicas o virtuales objeto de la acción:</b> | Km 2 Vía Gaira Troncal Del Caribe y Kilómetro 2 vía Bahía Concha, Santa Marta, Magdalena |

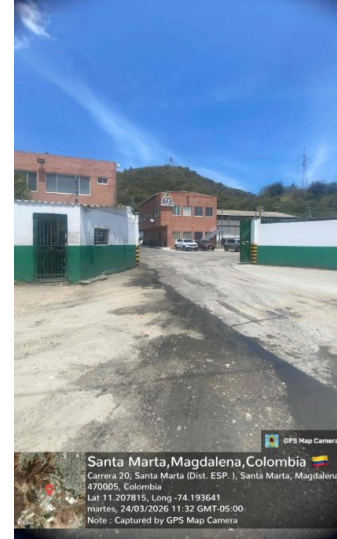
**Foto 2 Entrada a la base de operaciones**

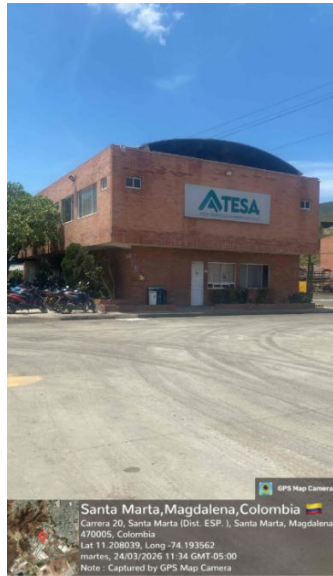
**Foto 3 Oficinas administrativas**

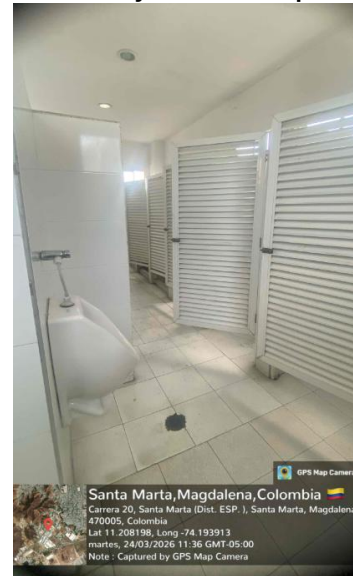
**Foto 4 Baño y vestidores operarios**

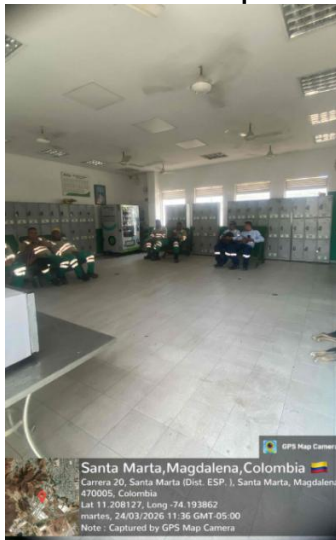
| NUMERAL ARTÍCULO 2.3.2.2.3.50<br>DEL DECRETO 1077 DE 2015 | OBSERVACIÓN |
|---|---|
| 1. Contar con áreas adecuadas para el parqueo y maniobra de los vehículos, depósito de insumos para la prestación de servicio, zona de control de operaciones, vestidores e instalaciones sanitarias para el personal, y oficinas administrativas. | El predio cuenta con áreas adecuadas para para el parqueo y maniobra de los vehículos, depósito de insumos para la prestación de servicio, zona de control de operaciones, vestidores e instalaciones sanitarias para el personal, y oficinas administrativas.<br><br>Ver Foto 1 valla base de operaciones, Foto 2 Entrada a la base de operaciones, Foto 3 Oficinas administrativas, Foto 6 Parqueadero vehículos, Foto 5 Vestidores operarios Foto 10 Almacenamiento de insumos Foto 9 Monitoreo a la operación. |

**Foto 5 Vestidores operarios**

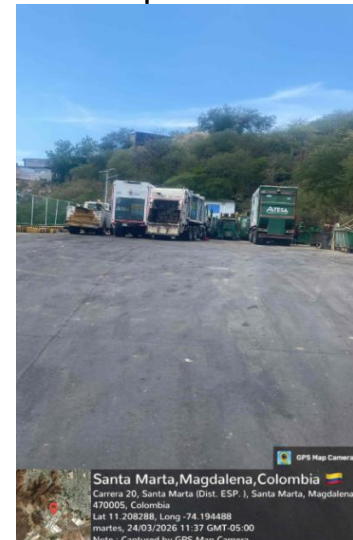
**Foto 6 Parqueadero vehículos**

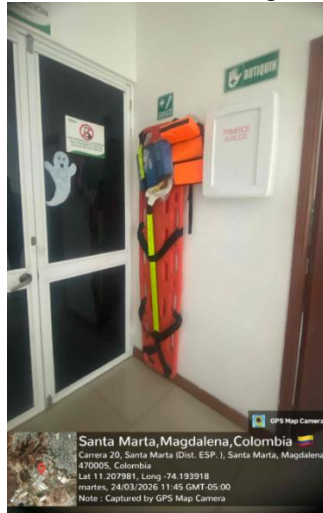
| NUMERAL ARTÍCULO 2.3.2.2.3.50<br>DEL DECRETO 1077 DE 2015 | OBSERVACIÓN |
|---|---|
| 4. Contar con señales y equipo de seguridad para la prevención de accidentes, que permitan la inmediata y oportuna atención cuando se produzcan situaciones de emergencia. | Se observó camilla de atención de emergencias en la zona administrativa. Foto 7 Camilla de emergencia |

**Foto 7 Camilla de emergencia**

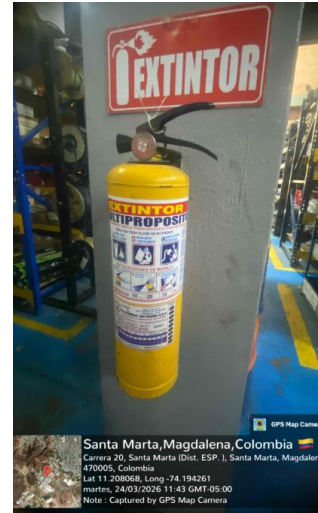
| NUMERAL ARTÍCULO 2.3.2.2.3.50<br>DEL DECRETO 1077 DE 2015 | OBSERVACIÓN |
|---|---|
| 5. Contar con equipos de control de incendios. | Se observaron extintores en varias zonas de la base de operaciones, los cuales se encontraban vigentes. Foto 8 Extintor |

**Foto 8 Extintor**

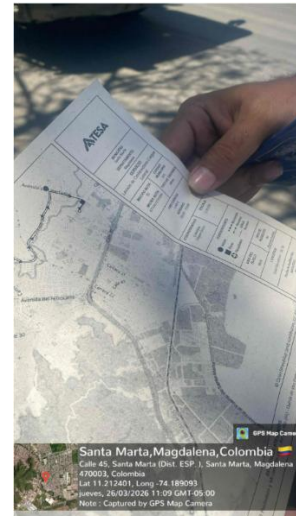
**Foto 14 Plano lava contenedores**

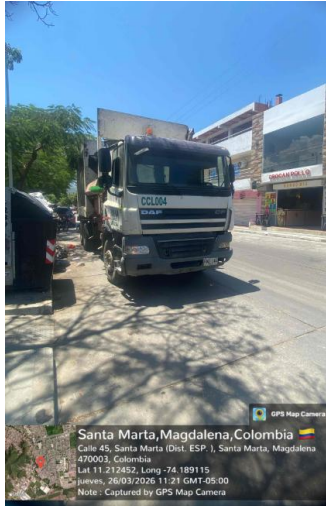
Ver Foto 21 Vista frontal vehículo KMZ144, Foto 22 Vista lateral vehículo KMZ144, Foto 27 vehículo GVV175 vista frontal, Foto 33 vehículo TZV603 vista frontal, Foto 37 vehículo LKN811 vista lateral Foto 53 vehículo TZV270 Vista lateral, Foto 54 vehículo TZV270 Vista frontal, Foto 55 vehículo TZV270 Vista lateral, Foto 39 vehículo LKN811 vista frontal, Foto 45 vehículo JYX915 vista frontal, Foto 46 vehículo JYX915 vista lateral, Foto 47 vehículo JYX915 vista posterior

**Foto 21 Vista frontal vehículo KMZ144**

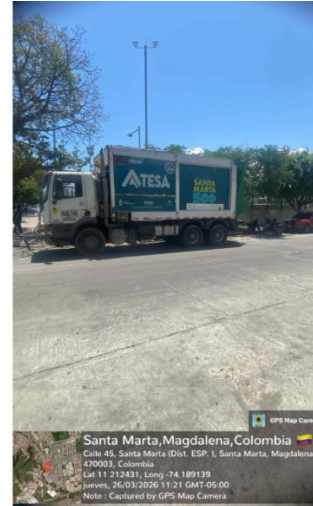
**Foto 22 Vista lateral vehículo KMZ144**

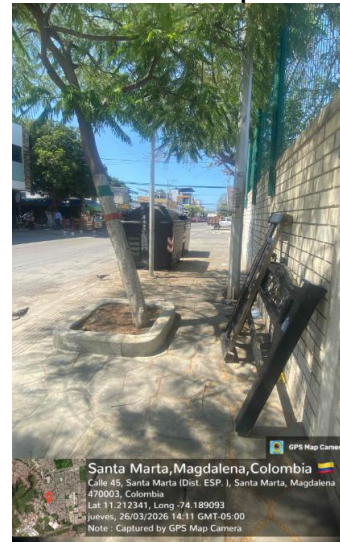
**Foto 24 revisión posterior de ruta vehículo KMZ144 2:11 pm**

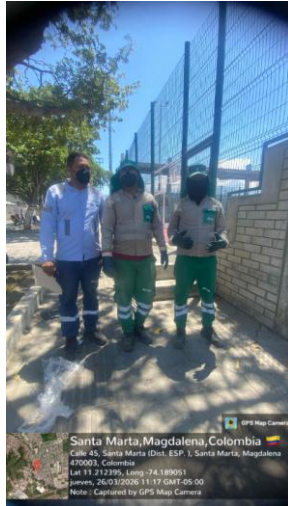
Ver Foto 25 Operarios vehículo KMZ144, Foto 50 vehículo JYX915 Operarios, Foto 51 vehículo JYX915 Elementos de limpieza, Foto 57 vehículo TZV270 Operarios.

**Foto 25 Operarios vehículo KMZ144**

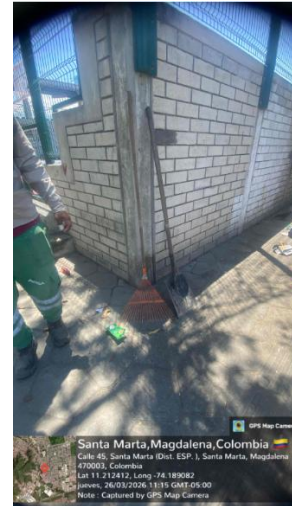
**Foto 26 Elementos de limpieza vehículo KMZ144**

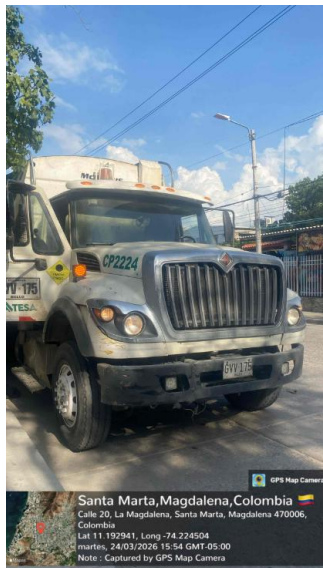
**Foto 27 vehículo GVV175 vista frontal**

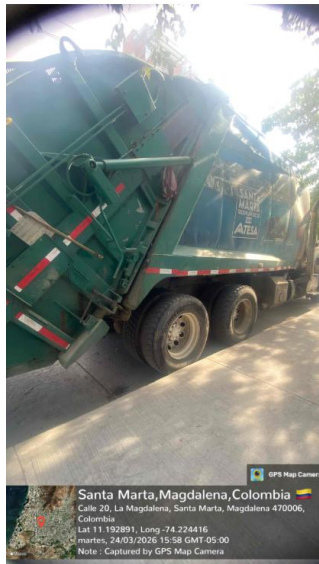
| TIPO Y PLACA VEHÍCULO | MACRO / MICRORRUTA / FRECUENCIA | FECHA / HORA | SECTOR / BARRIO DONDE SE ENCONTRABA EL VEHÍCULO | OBSERVACIONES |
|---|---|---|---|---|
| GVV175 | <ul style="list-style-type: none"> <li>• Macrorruta: 03</li> <li>• Microrruta: 4710010102030</li> <li>• Frecuencia Martes, jueves y sábado</li> <li>• Horario 5:00 a.m. a 1:00 pm</li> </ul> | 24/03/2026<br>3:43 p.m. | Calle 6 entre carrera 15 y 16 | El plano observado en campo no permitió verificar si el vehículo estaba dando cumplimiento a la microrruta, así mismo, el plano suministrado posteriormente no permitía verificar a nivel de calle o manzana el trazado de la microrruta y no aportó el seguimiento satelital de la microrruta 4710010102030, conforme a lo solicitado en la visita. Por lo cual no fue posible verificar el cumplimiento de la microrruta. Ver Foto 13 Plano 4710010102030 dificultad de verificación de calles. Respecto al vehículo utilizado se evidencio que no tenía equipo de carretera únicamente se portaba el extintor, así mismo se evidenció pérdida de líquido lixiviado. Ver Foto 28 vehículo GVV175 equipo de carreteras, Foto 29 GVV175 Pérdida de lixiviado |

**Foto 29 GVV175 Pérdida de lixiviado**

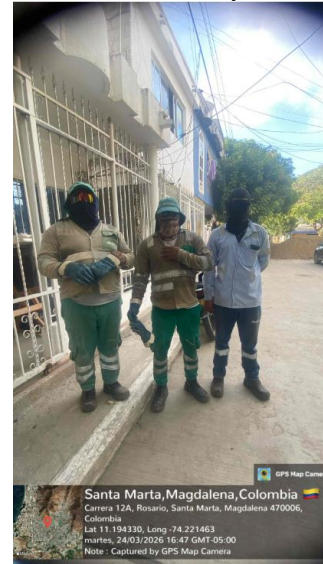
**Foto 30 GVV175 operarios**

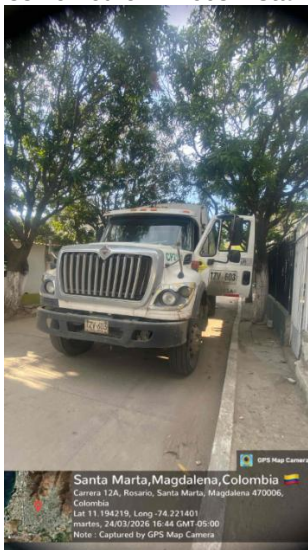
**Foto 33 vehículo TZV603 vista frontal**

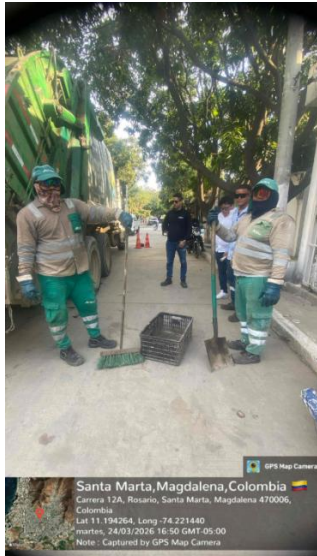
**Foto 35 vehículo TZV603 elementos de limpieza**

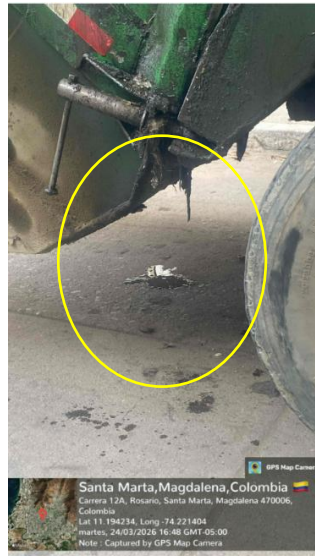
| TIPO Y PLACA VEHÍCULO | MACRO / MICRORRUTA / FRECUENCIA | FECHA / HORA | SECTOR / BARRIO DONDE SE ENCONTRABA EL VEHÍCULO | OBSERVACIONES |
|---|---|---|---|---|
| TZV603 | <ul style="list-style-type: none"> <li>Macrorruta: 03</li> <li>Microrruta: 4710010102029</li> <li>Frecuencia Martes, jueves y sábado</li> <li>Horario 6:00 a.m. a 6:00 pm</li> </ul> | 24/03/2026<br>4:42 p.m. | Carrera 124 entre calles 3 y calle 5 | No se evidencian presuntos incumplimientos respecto a la microrruta. Respecto al vehículo utilizado se evidenció pérdida de líquido lixiviado y los estribos antideslizantes contenían residuos. Ver Foto 32 TZV603 Estribos antideslizantes con residuos, Foto 31 vehículo TZV603 pérdida de lixiviado, Foto 36 vehículo TZV603 Pérdida de lixiviado |

**Foto 36 vehículo TZV603 Pérdida de lixiviado**

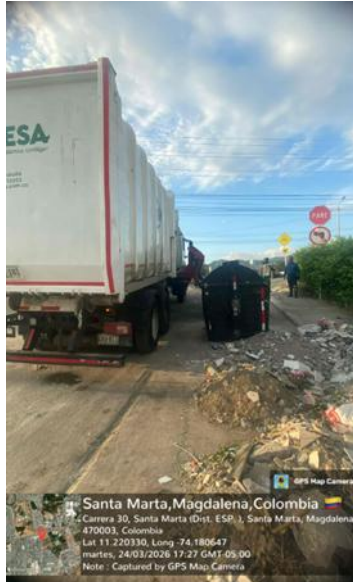
**Foto 37 vehículo LKN811 vista lateral**

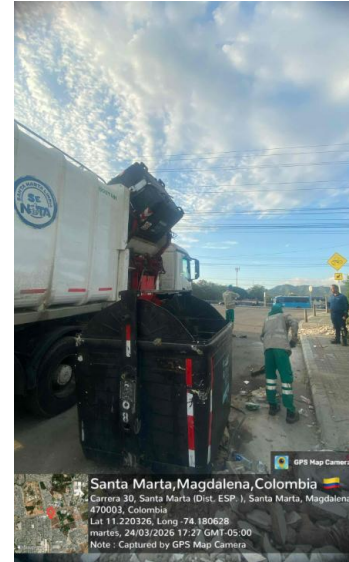
**Foto 38 vehículo LKN811 Recolectión de  
contenedores**

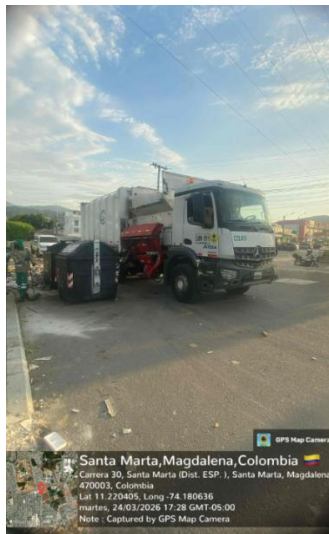
**Foto 39 vehículo LKN811 vista frontal**

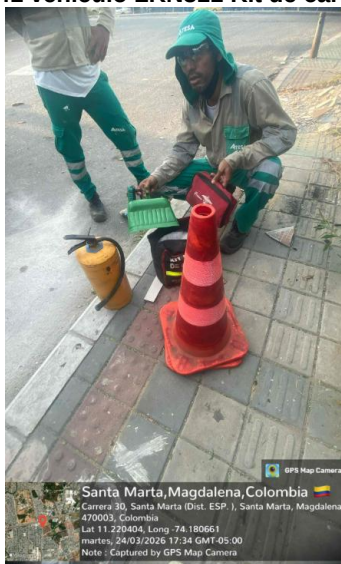
**Foto 41 vehículo LKN811 Kit de carreteras**

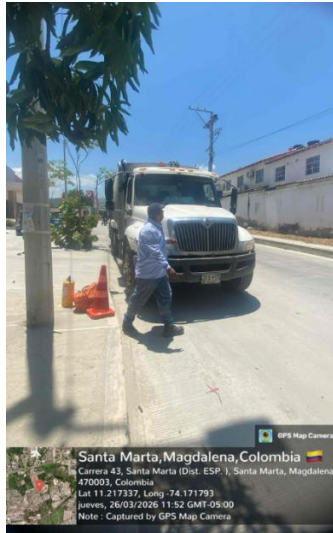
**Foto 45 vehículo JYX915 vista frontal**

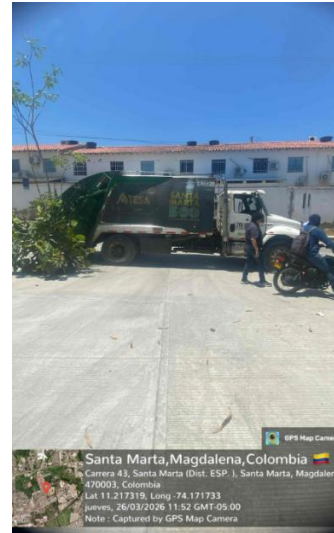
**Foto 46 vehículo JYX915 vista lateral**

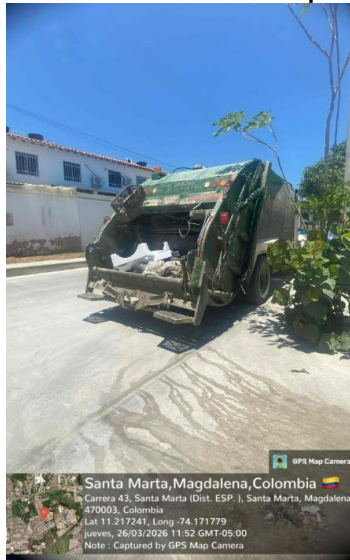
**Foto 47 vehículo JYX915 vista posterior**

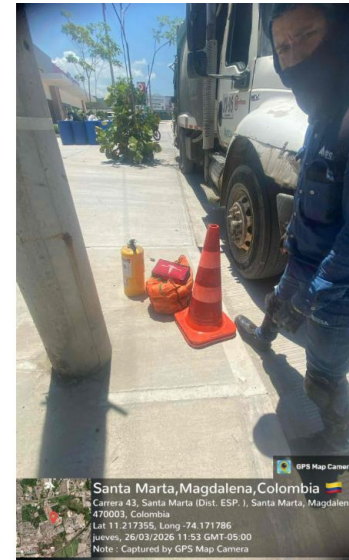
**Foto 48 vehículo JYX915 Kit de carreteras**

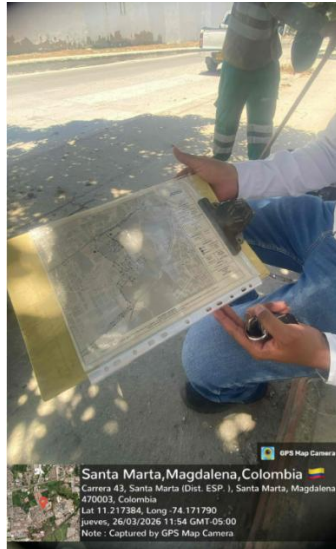
**Foto 49 vehículo JYX915 Plano en campo**

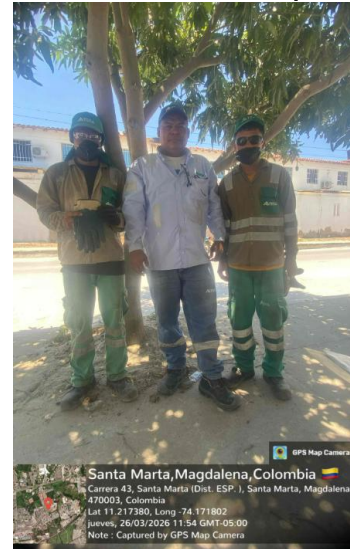
**Foto 50 vehículo JYX915 Operarios**

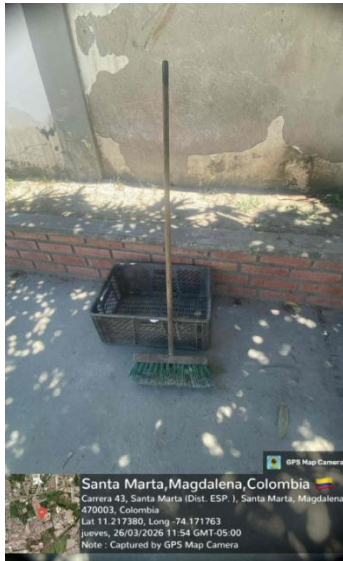
**Foto 51 vehículo JYX915 Elementos de limpieza**

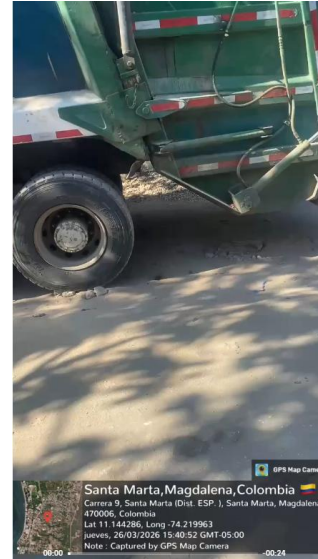
**Foto 58 vehículo TZV270 Pérdida de lixiviado**

| TIPO Y PLACA VEHÍCULO | MACRO / MICRORRUTA / FRECUENCIA | FECHA / HORA | SECTOR / BARRIO DONDE SE ENCONTRABA EL VEHÍCULO | OBSERVACIONES |
|---|---|---|---|---|
| TZV270 | <ul style="list-style-type: none"> <li>Macrorruta: 03</li> <li>Microrruta: 4710010102032</li> <li>Frecuencia Martes, jueves y sábado</li> <li>Horario 5:00 a.m. a 1:20 pm</li> </ul> | 26/03/2026<br>3:33 p.m. | Calle 121 A carrera 9A<br><br>Vista Hermosa | No se entregó el diseño de los planos en shape ni en PDF como se indicó, por lo cual no fue posible verificar el cumplimiento de las microrrutas Al momento de la revisión el vehículo presentó pérdida de líquido lixiviado. Ver Foto 58 vehículo TZV270 Pérdida de lixiviado. |

- La carencia de equipos en condiciones adecuadas de funcionamiento para la recolección y transporte de residuos, evidenciada en la pérdida de lixiviados en todos los vehículos destinados a la recolección de residuos no aprovechables, constituye un riesgo crítico para la prestación del servicio público de aseo por parte de ASEO TÉCNICO DE LA SABANA S.A.S E.S.P. Esta deficiencia compromete la continuidad y calidad del servicio, afectando directamente a los usuarios y generando potenciales impactos negativos en la gestión ambiental y sanitaria del Distrito de Santa Marta.

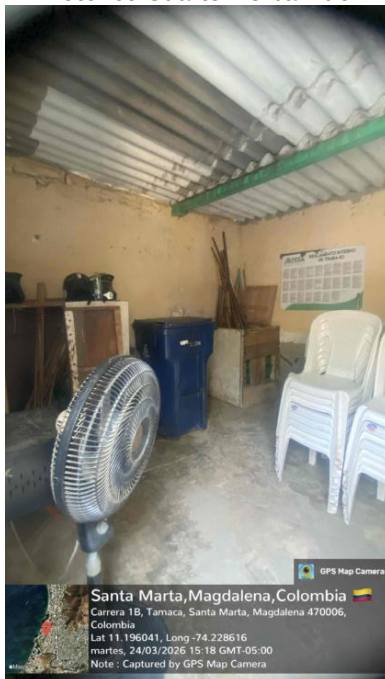
**Foto 69 Cuartelillo barrido**

Durante la visita se realizó la inspección del cuartelillo ubicado en carrera 1ª, calle 17 del sector el rodadero, como se puede evidenciar en la Foto 69 Cuartelillo barrido y Foto 70 Cuartelillo barrido.

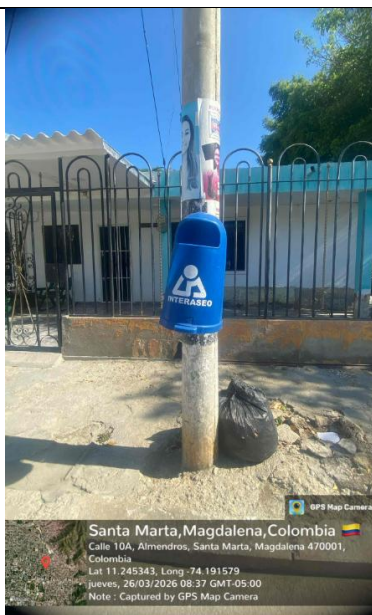
| Zona / Dirección de ubicación | Hora / Fecha | Observaciones |
|---|---|---|
| Carrera 1 Villamar | 24/06/2026<br>3:05 a.m. | Ver Foto 90 cesta Calle 10A AlmendrosFoto 91 cesta metálica Carrera 1 Villamar. |

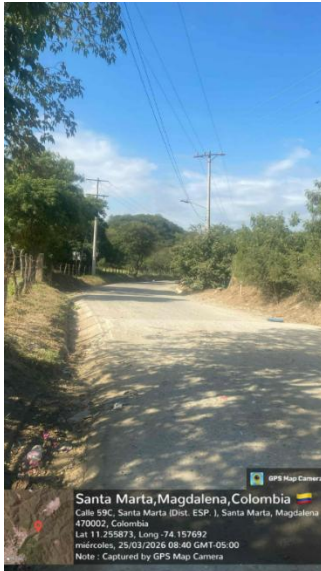
**Foto 98 Vías externas**

| DATOS GENERALES | | OBSERVACIONES | |
|---|---|---|---|
| Descripción de las vías de acceso al SDF | | Vías externas: Las vías externas que conducen al relleno sanitario se encuentran pavimentadas y son las que conducen a Bahía Concha y al Parque Tayrona. Ver Foto 98 Vías externas | |

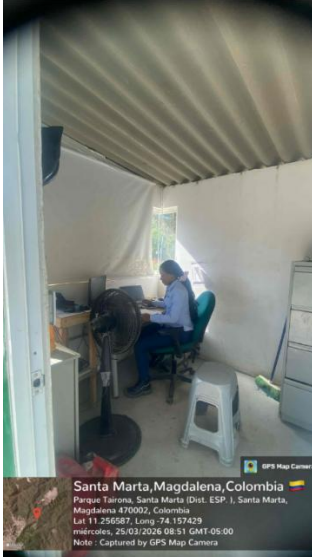
| <b>reas Administrativas y Dotaciones de Servicio: Que garantice las instalaciones requeridas para el personal administrativo, operativo y visitantes.</b> | El relleno cuenta con áreas administrativas y áreas para el personal operativo y visitantes. Foto 105 Zonas administrativas. |

**Foto 105 Zonas administrativas**

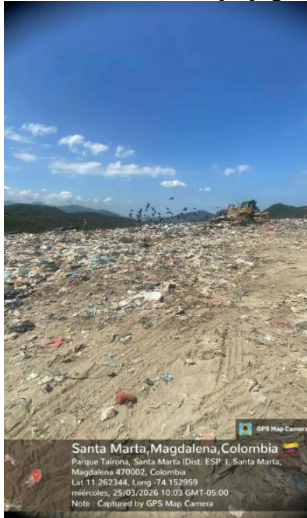
| Condiciones de operación | Observación |
|---|---|
| <b>Compactación mecánica inmediata</b> | Se observó la compactación mecánica una vez dispuestos los residuos, por parte de parte de un Buldócer. Ver Foto 117 Compactación en frente de trabajo. |

**Foto 117 Compactación en frente de trabajo**

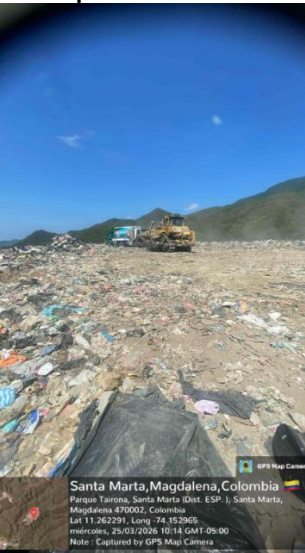
**Foto 125 Colchones en frente de trabajo**

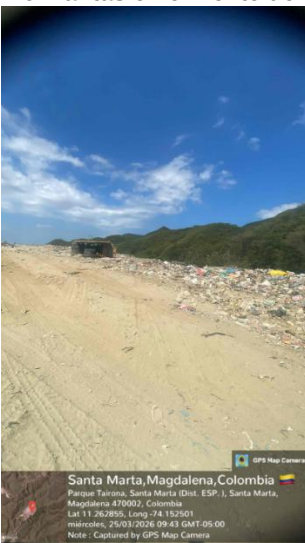
| CRITERIOS OPERACIONALES | OBSERVACIONES |
|---|---|
| <b>10. Protección contra dispersión. En sitios donde la velocidad del viento potencie la dispersión de los residuos sólidos por fuera de la zona de disposición final se deberá colocar un sistema de pantallas, lo más cerca posible del frente de operación.</b> | Se evidenció una malla atrapa livianos, la cual no se encuentra dentro del frente de trabajo, por la operatividad del relleno. Ver Foto 127 Malla atrapa livianos.<br>De acuerdo con lo informado por el prestador, éstas se ubican en las zonas donde predomina el viento. Sin embargo, se observó material volátil liviano en varias zonas del relleno.<br>Por lo cual no existe una estructura de protección contra la dispersión y no da cumplimiento a este numeral. |

**Foto 127 Malla atrapaalivianos**
