| <br><b>Superservicios</b> | <b>INFORME DE VIGILANCIA O<br/>INSPECCIÓN ESPECIAL,<br/>DETALLADA O CONCRETA</b> | <br><b>SIGME</b> |

## 1. IDENTIFICACIÓN DEL PRESTADOR

## 2. IDENTIFICACIÓN DE LA ACCIÓN DE VIGILANCIA E INSPECCIÓN REALIZADA

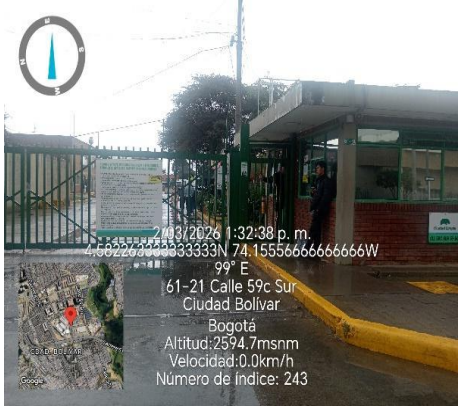
| <p><b>Foto 1 Puerta de ingreso</b></p> <p>2/03/2026 1:32:38 p. m.<br/>4.5822600000000000N 74.15556666666666W<br/>99° E<br/>61-21 Calle 59c Sur<br/>Ciudad Bolívar<br/>Bogotá<br/>Altitud: 2594.7msnm<br/>Velocidad: 0.0km/h<br/>Número de índice: 243</p> | <p><b>Foto 2 Zonas administrativas</b></p> <p>2/03/2026 11:14:00 a. m.<br/>4.5827816666666666N 74.15525833333333W<br/>104° E<br/>No. 59 Calle 24 Sur<br/>Ciudad Bolívar<br/>Bogotá<br/>Altitud: 2591.5msnm<br/>Velocidad: 0.5km/h<br/>Número de índice: 58</p> |

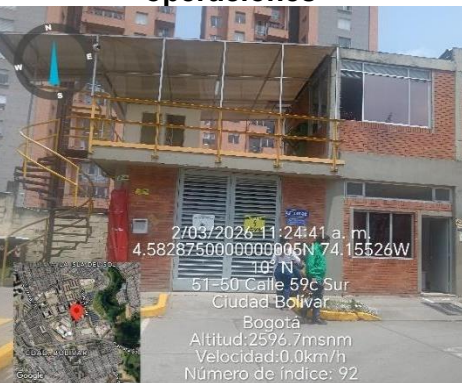
| <p><b>Foto 3 Identificación de la base de operaciones</b></p> <p>2/03/2026 11:24:41 a. m.<br/>4.5828750000000000N 74.15526W<br/>10° N<br/>51-50 Calle 59c Sur<br/>Ciudad Bolívar<br/>Bogotá<br/>Altitud: 2596.7msnm<br/>Velocidad: 0.0km/h<br/>Número de índice: 92</p> | <p><b>Foto 4 Zona de control de operaciones</b></p> <p>2/03/2026 11:17:04 a. m.<br/>4.5830533333333333N 74.155285W<br/>153° SE<br/>No. 59 Calle 24 Sur<br/>Ciudad Bolívar<br/>Bogotá<br/>Altitud: 2591.7msnm<br/>Velocidad: 0.0km/h<br/>Número de índice: 72</p> |

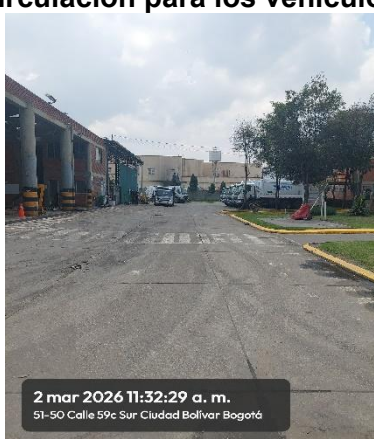
| <p><b>Foto 5 Parqueadero de compactadores y señalización de los sentidos de circulación para los vehículos</b></p> <p>2 mar 2026 11:32:29 a. m.<br/>51-50 Calle 59c Sur Ciudad Bolívar Bogotá</p> | <p><b>Foto 6 Zona de reparación de vehículos</b></p> <p>2/03/2026 11:33:26 a. m.<br/>4.5829349999999999N 74.15451833333333W<br/>202° S<br/>51-50 Calle 59c Sur<br/>Ciudad Bolívar<br/>Bogotá<br/>Altitud: 2592.2msnm<br/>Velocidad: 1.6km/h<br/>Número de índice: 138</p> |

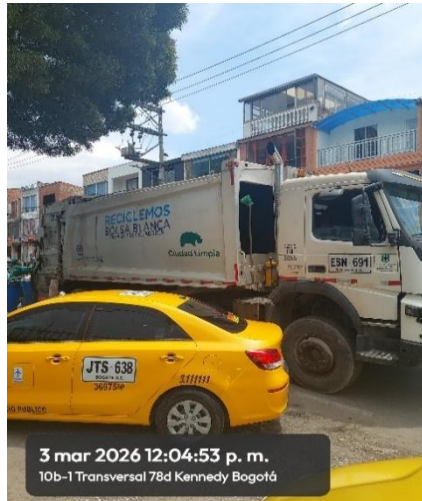
**Foto 13 Logos e identificación vehículo  
ESN 691**

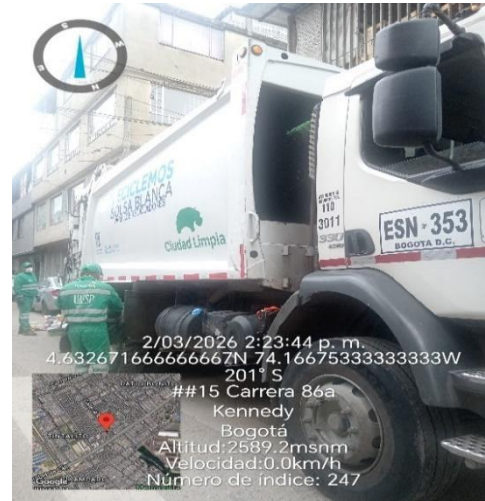
**Foto 14 Logos e identificación vehículo  
ESN 353**

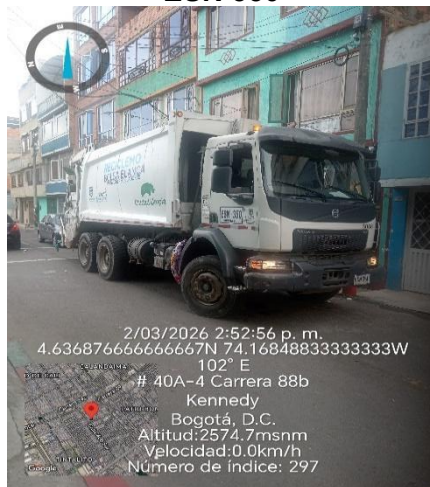
**Foto 15 Logos e identificación vehículo  
ESN 350**

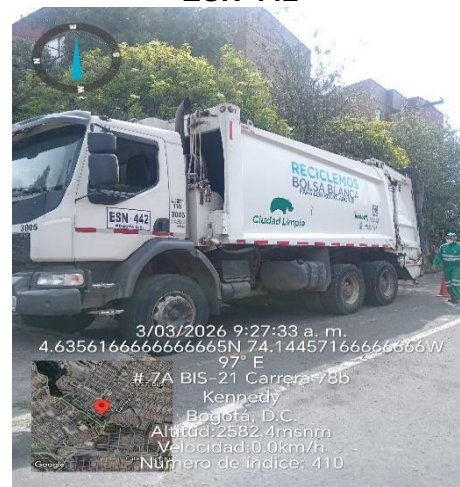
**Foto 16 Logos e identificación vehículo  
ESN 442**

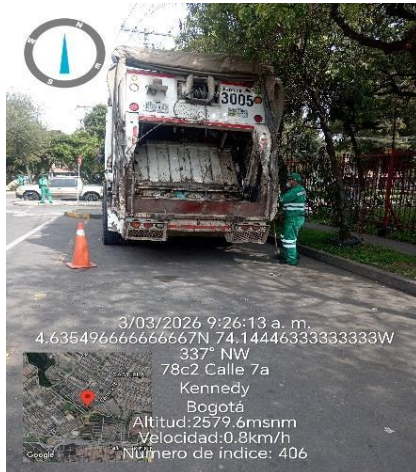
| ARTÍCULO 2.3.2.2.3.36, DECRETO 1077 DE 2015 | OBSERVACIÓN |
|---|---|
| <b>8. Los equipos deberán posibilitar el cargue y el descargue de los residuos sólidos almacenados de forma tal que evite la dispersión de estos y la emisión de partículas.</b> | Los equipos inspeccionados posibilitaban el cargue y el descargue de los residuos sólidos almacenados evitando su dispersión, teniendo en cuenta que poseía la caja cerrada y mecanismo de compactación. Ver fotos 20, 21, 22, 23, 24, 25 y 26 |

**Foto 23 Caja de compactación vehículo  
ESN 442**

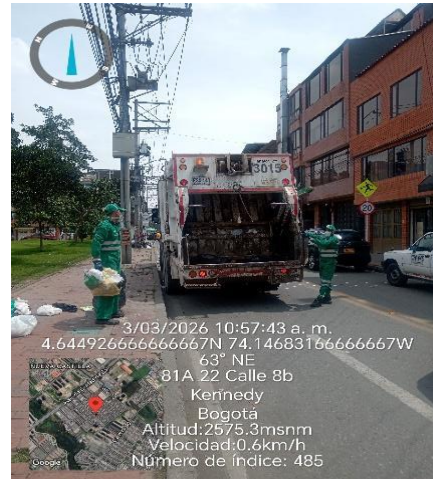
**Foto 24 Caja de compactación vehículo  
ESN 447**

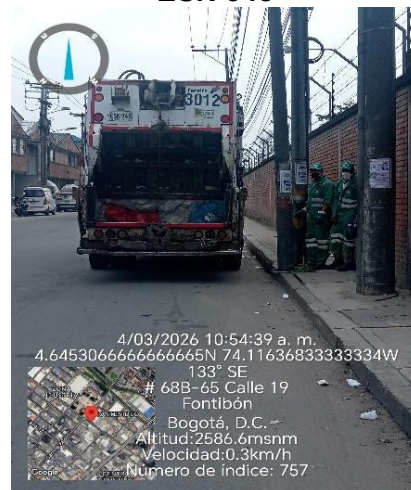
**Foto 26 Caja de compactación vehículo  
ESN 348**

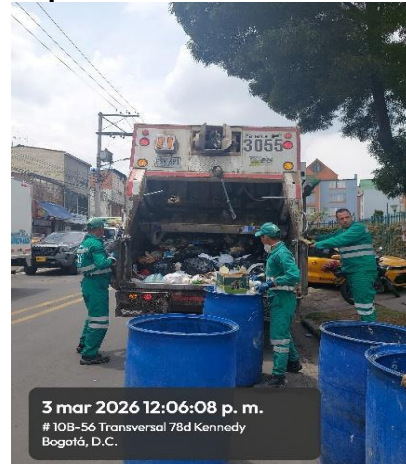
| ARTÍCULO 2.3.2.2.3.36, DECRETO 1077 DE 2015 | OBSERVACIÓN |
|---|---|
| 17. Deberán estar dotados de balizas o luces de tipo estroboscópico, ubicadas una sobre la cabina y otra en la parte posterior de la caja de compactación, así como de luces en la zona de la tolva. Para los vehículos recolectores sin compactación las luces deberán estar ubicadas sobre la cabina. | Los vehículos evidenciados, tenían luces por encima de la cabina tipo estroboscópica sobre la cabina en la caja de compactación. También contaban con luces de estacionamiento delanteras y traseras en funcionamiento. Ver fotos 34, 35, 36, 37, 38, 39, 40, 65, 66, 67, 68, 69 y 70. |

**Foto 34 Luces estroboscópicas y luces caja  
de compactación en vehículo ESN 691**

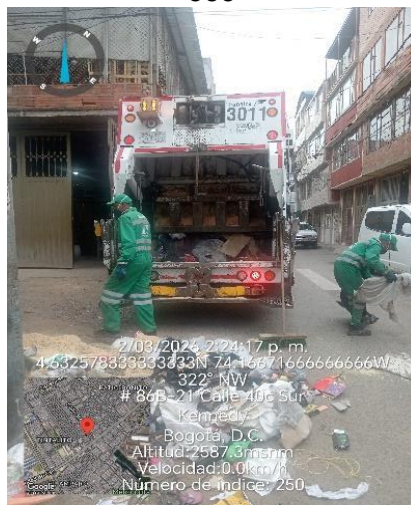
**Foto 35 Luces estroboscópicas y luces  
caja de compactación en vehículo ESN  
353**

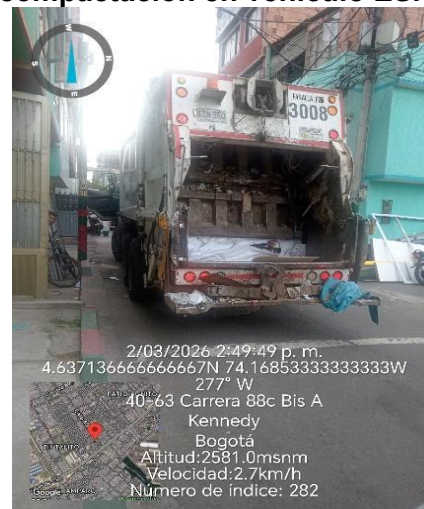
**Foto 36 Luces estroboscópicas y luces caja  
de compactación en vehículo ESN 350**

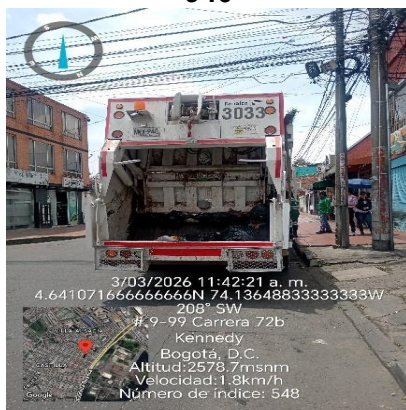
**Foto 39 Luces estroboscópicas y luces  
caja de compactación en vehículo NWX  
940**

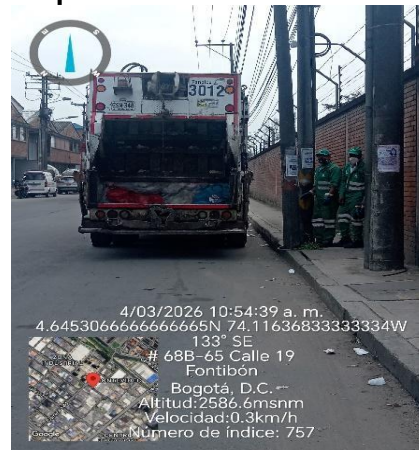
**Foto 40 Luces estroboscópicas y luces caja  
de compactación en vehículo ESN 348**

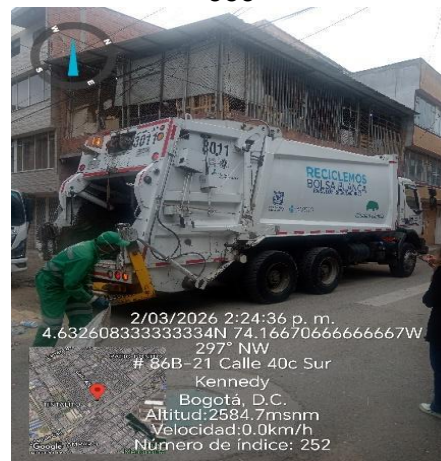
| ARTÍCULO 2.3.2.2.3.36, DECRETO 1077 DE 2015 | OBSERVACIÓN |
|---|---|
| <p><b>5. Los vehículos con caja compactadora deberán tener un sistema de compactación que pueda ser detenido en caso de emergencia.</b></p> | <p>Los vehículos observados contaban con mecanismo para detención en caso de emergencia. Ver fotos 41, 42, 43, 44 y 45.</p> |

**Foto 42 Mecanismo para detener la  
compactación en caso de emergencia ESN  
353**

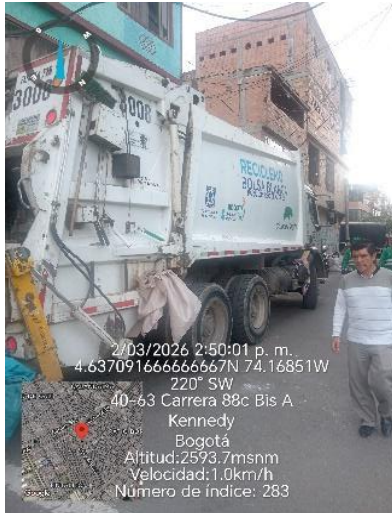
**Foto 43 Mecanismo para detener la compactación en caso de emergencia ESN 350**

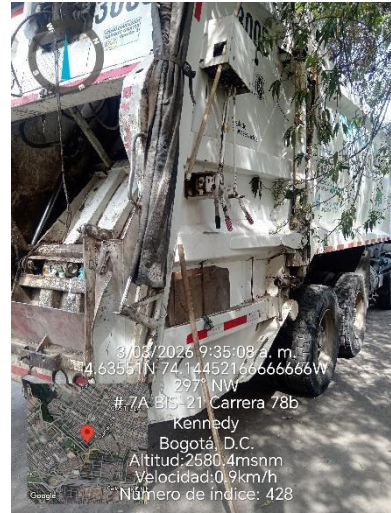
**Foto 44 Mecanismo para detener la compactación en caso de emergencia ESN 442**

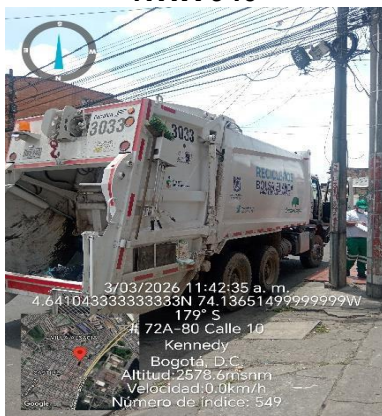
**Foto 45 Mecanismo para detener la compactación en caso de emergencia NWX 940**

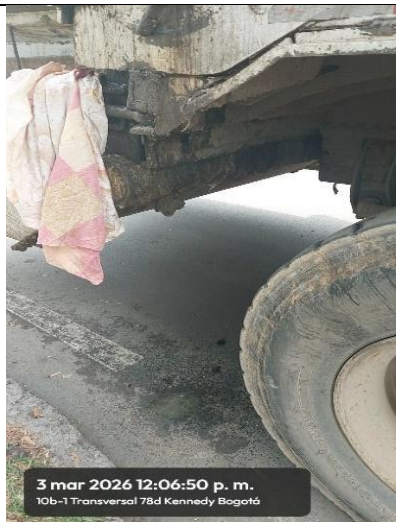
| NUMERAL ARTÍCULO 2.3.2.2.3.27 DEL<br>DECRETO 1077 DE 2015 | OBSERVACIÓN |
|---|---|
| <b>ARTICULO 2.3.2.2.3.27. Requisitos de la actividad de recolección. La actividad de recolección se realizará observando entre otros los siguientes requisitos:</b><br><b>1. La recolección deberá efectuarse de modo tal que se minimicen los impactos, en especial el ruido y se evite el esparcimiento de residuos en la vía pública, cumpliendo la normativa vigente. En caso de que se esparzan residuos durante la recolección, es deber de la persona prestadora realizar inmediatamente la limpieza correspondiente dejando el área libre de residuos para mantener la condición de limpieza de la misma.</b> | Se observó que el prestador contaba con elementos para recolección de residuos en caso de su esparcimiento tales como rastrillo y canastilla.<br>Ver foto 48, 49, 50, 51, 52, 54 y 56 |

**Foto 48 Elementos para recolectar residuos, elementos para limpieza, extintor y radio de comunicación del vehículo ESN 447**

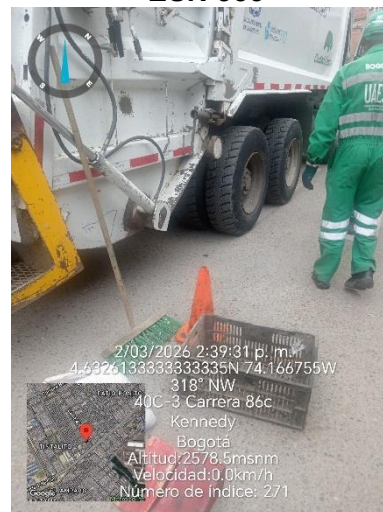
**Foto 51 Elementos para recolectar residuos, elementos para la limpieza, extintor y equipo de Carretera del vehículo ESN 350**

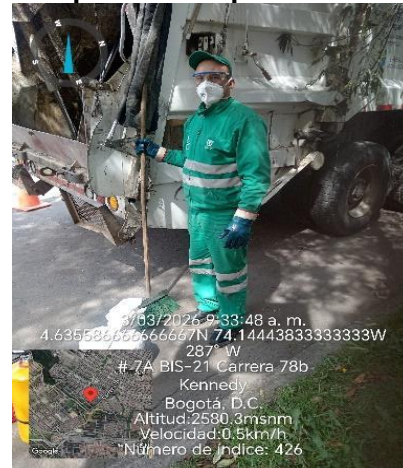
| <b>NUMERAL ARTÍCULO 2.3.2.2.3.27 DEL<br/>DECRETO 1077 DE 2015</b> | <b>OBSERVACIÓN</b> |
|---|---|
| <b>6. Será responsabilidad de la persona prestadora del servicio público de aseo capacitar al personal encargado del manejo de residuos, dotarlo de equipos de protección personal, identificación, uniformes de trabajo con aditamentos reflectivos y demás implementos, así como condiciones conforme a la normativa vigente en materia laboral y de salud ocupacional.</b> | Durante la visita se observó que los operarios contaban los elementos de protección necesarios para la ejecución de sus labores, tales como uniforme refractivo, botas, guantes, gorra, protección de cuello y uniforme de lluvia. Ver foto 58, 59, 60, 61, 61, 62, 63 y 64. |

**Foto 63 Operarios con elementos de protección personal**

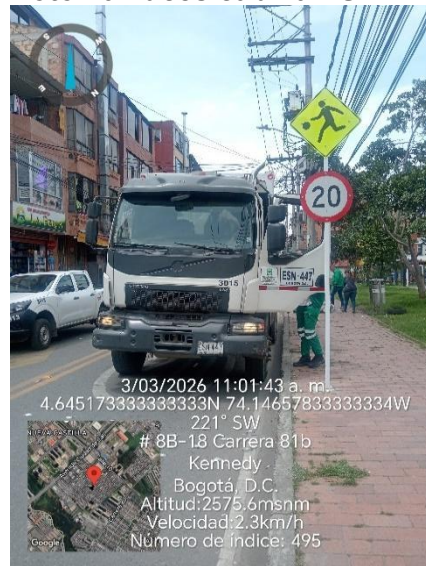
| FECHA Y HORA | UBICACIÓN | TIPO DE RESIDUOS ENCONTRADOS | OBSERVACIONES |
|---|---|---|---|
| | | | inadecuado de los residuos sólidos. Ver foto 71. |

**Foto 71 Punto crítico Kennedy**

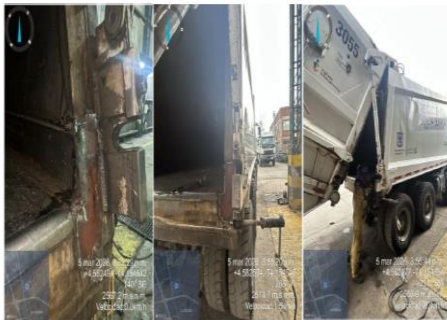
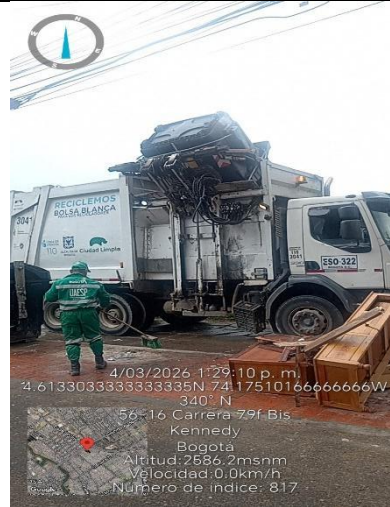
**Fotos 77. Corrección de Lixiviados  
vehículo ESN 691**

| <b>NUMERAL ARTÍCULO 2.3.2.2.3.27 DEL<br/>DECRETO 1077 DE 2015</b> | <b>OBSERVACIÓN</b> |
|---|---|
| <b>7. Los lixiviados almacenados en el vehículo que se originen durante la recolección y transporte de los residuos sólidos ordinarios serán depositados en el sitio de disposición final para su respectivo tratamiento.</b> | Se observó la pérdida de lixiviado en los vehículos ESN 691, ESN 447 y ESN 348. Ver foto 46 y 47.<br><br>El prestador con radicado 20265291012392 del 10/3/2026 presentó los soportes de arreglo de estos vehículos. Ver foto 77, 78 y 79. |

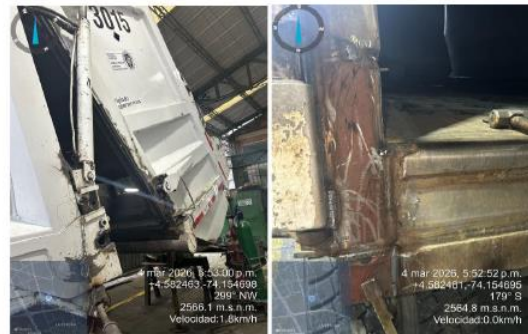
**Foto 78. Corrección de Lixiviados vehículo  
ESN 447**

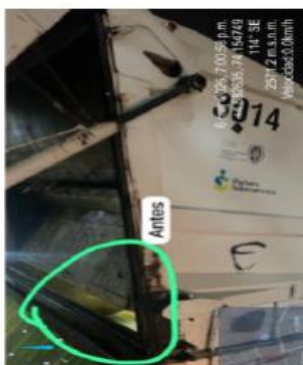
**Fotos 79. Corrección de Lixiviados  
vehículo ESN 348**

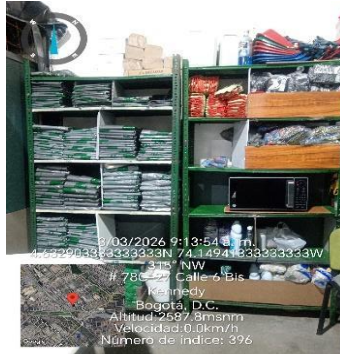
En el marco de la inspección, se verificaron 2 cuartelillos ubicados en la Carrera 71D # 6B - 59 y la Calle 6 Bis # 78C – 29 (Ver fotos 84 y 85), evidenciando lo siguiente:

**Foto 84. Cuartelillo Calle 6B bis # 78C**

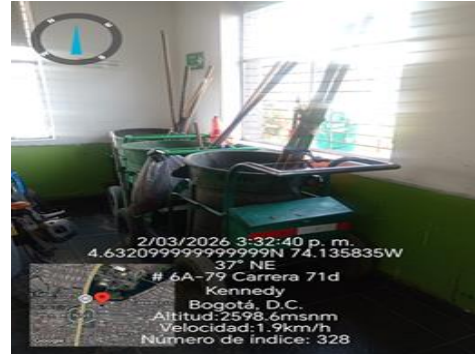
**Foto 85. Cuartelillo Carrera 71 D # 6 A – 79**

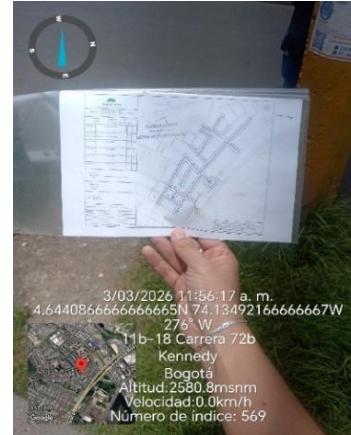
**Foto 87. Plano Microrruta 33032**

| FECHA / HORA | NOMBRE MICRORRUTA / HORARIO | DIRECCIÓN (INSPECCIÓN EN CAMPO) | OBSERVACIONES |
|---|---|---|---|
| 03/03/2026 / 10:09 am | Microrruta: 33032-3-MV<br>Horario de barrido: 06:00 am – 13:40 pm | Carrera 79B calle 7A Bis C | <p><b>Cumplimiento de la microrruta artículo 2.3.2.2.4.51. del Decreto 1077 de 2015:</b><br/>Se observó que los operarios contaban con el plano de las microrrutas. Ver foto 87.</p> <p>El horario y la frecuencia de las microrrutas verificadas se estaba realizando conforme al esquema operativo del PPSA.</p> <p>Los horarios de las rutas según los operarios correspondían a los horarios informados por el prestador.</p> <p><b>Equipo para la actividad de barrido manual conforme al artículo 2.3.2.2.4.59. del Decreto 1077 de 2015:</b><br/>Se evidenció el uso de los siguientes elementos de seguridad en los operarios:<br/>Guantes, tapabocas, gorra de sol, botas punta de acero y overol reflectivo.</p> <p>La actividad se estaba llevando a cabo con los siguientes elementos:<br/>Bolsas, escoba, pala, rastrillo, balde y carro recolector. Ver fotos 86, 88, 89, 90 y 91.</p> <p>Durante la visita realizada no fue posible evidenciar la recolección de las bolsas de barrido.</p> |

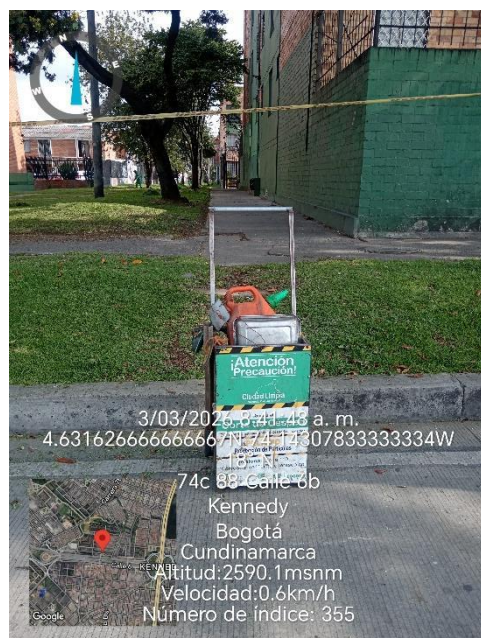
**Foto 94. Valla informativa**

| DECRETO 1077 DE 2015 | OBSERVACIÓN |
|---|---|
| <b>ARTICULO 2.3.2.2.2.6.66. Actividad de corte de césped.</b> Esta actividad debe realizarse en las áreas verdes públicas de los municipios, tales como: separadores viales ubicados en vías de tránsito automotor o peatonal, glorietas, rotondas, orejas o asimilables, parques públicos sin restricción de acceso definidos en las normas de ordenamiento territorial, que se encuentren dentro del perímetro urbano. Se excluye de esta actividad el corte de césped de los antejardines frente a los inmuebles el cual será responsabilidad de los propietarios de estos.<br><b>Parágrafo.</b> Se excluyen las actividades de ornato y embellecimiento. | Los lugares inspeccionados correspondían a áreas verdes públicas sin restricción de acceso. Ver fotos 92, 93, 94 y 95 |
| <b>ARTICULO 2.3.2.2.2.6.67. Frecuencias y horarios para la actividad de corte de césped.</b> El desarrollo de las tareas de corte de césped se hará de forma programada, teniendo en cuenta que el área debe intervenir cuando la altura del césped supere los diez (10) centímetros. En todo caso la altura mínima del césped una vez cortado no debe ser inferior a dos (2) centímetros. Esta actividad deberá realizarse en horario diurno para zonas residenciales. Se exceptúan de esta obligación aquellas zonas que no puedan atenderse en horario diurno, por las dificultades generadas por el tránsito peatonal o vehicular y cualquier otra zona que por sus características particulares no permita la realización de la actividad en el horario mencionado. | Se observaron áreas con altura superior a 10 cm. Ver fotos 92, 93, 94, 95, 96 y 97 |
| <b>ARTICULO 2.3.2.2.2.6.68. Normas de seguridad para la actividad de corte de césped.</b> La persona prestadora del servicio público de aseo deberá optar todas las medidas tendientes a evitar accidentes y molestias durante la ejecución del corte del césped. En este sentido adelantará las siguientes actividades:<br><b>Información:</b> Se colocará una valla informativa en el sitio del área a intervenir indicando el objeto de la labor, así | Se evidenció que las áreas inspeccionadas tenían una valla informativa la cual contenía el objeto de la labor, así como el nombre de la persona prestadora del servicio público de aseo, el número del teléfono de peticiones, quejas y recursos (línea de atención al cliente) pero no contaba con la página web. Ver foto 94 Valla informativa. |

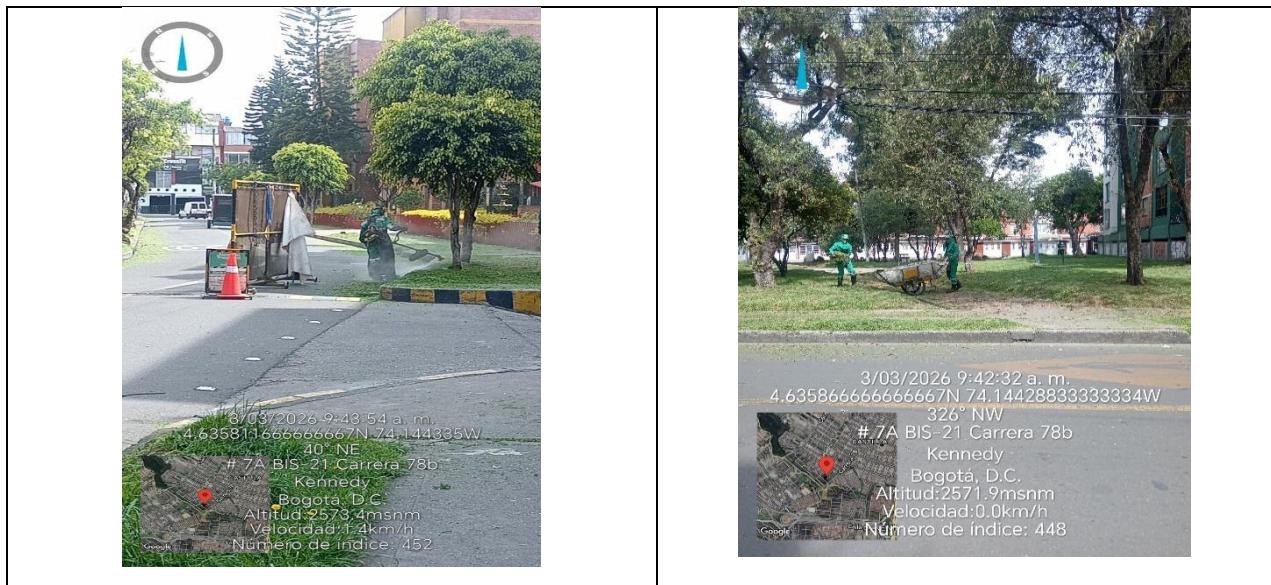
**Foto 96. Operario realizando actividad**

**Foto 97. Operarios realizando recolección de residuos**

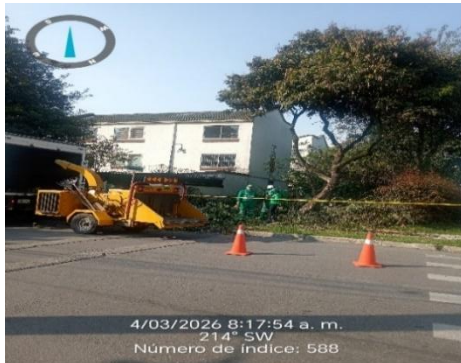
**Foto 98. Encerramiento del área**

| DECRETO 1077 DE 2015 | OBSERVACIÓN |
|---|---|
| <b>ARTÍCULO 2.3.2.2.2.6.71. Normas de seguridad para la actividad de poda de árboles. La persona prestadora del servicio público de aseo deberá adoptar todas las medidas tendientes a evitar accidentes y molestias durante la ejecución de la poda de árboles. En este sentido adelantará las siguientes actividades:</b><br><b>Información: Se colocará una valla informativa en el sitio del área a intervenir indicando el objeto de la labor, así como el nombre de la persona prestadora del servicio público de aseo, el número del teléfono</b> | <p>Se evidenció que se contaba con una valla informativa en el sitio a intervenir donde se indicaba el objeto de la labor, nombre de la persona prestadora del servicio público de aseo, la línea de atención para peticiones, quejas y recursos (PQR) pero no tiene página web de la empresa. Ver foto 103</p> <p>Asimismo, se verificó el cerramiento perimetral del área de intervención mediante el uso de conos y cinta amarilla de seguridad. Ver foto 98</p> |

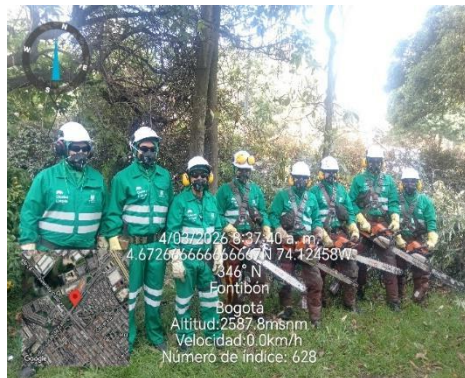
**Foto 100. Cuadrilla de operarios**

| DECRETO 1077 DE 2015 | OBSERVACIÓN |
|---|---|
| <b>ARTÍCULO 2.3.2.2.6.72. Normas de seguridad para el operario en la actividad de poda de árboles. En la ejecución de esta actividad la persona prestadora deberá brindar las medidas de seguridad para preservar la integridad física del operario durante la realización de la labor de poda de árboles de acuerdo con las normas de seguridad industrial. La persona prestadora del servicio público de aseo deberá capacitar a los operarios sobre las especificaciones y condiciones técnicas de la actividad y las normas de seguridad industrial que deben aplicarse.</b> | Se identificó que los operarios portaban los siguientes elementos de seguridad industrial: <ul style="list-style-type: none"> <li>• Uniforme reflectivo</li> <li>• Guantes</li> <li>• Gorra de sol</li> <li>• Peto carnaza</li> <li>• Protección de cuello</li> <li>• Gafas de seguridad</li> <li>• Canilleras</li> <li>• Botas punta de acero</li> </ul> Ver foto 100 |

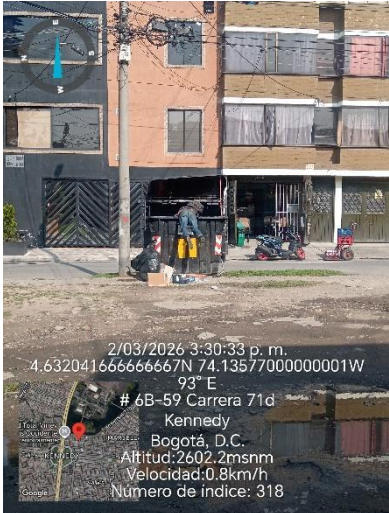
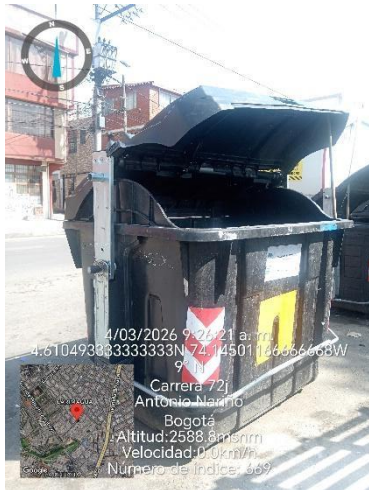
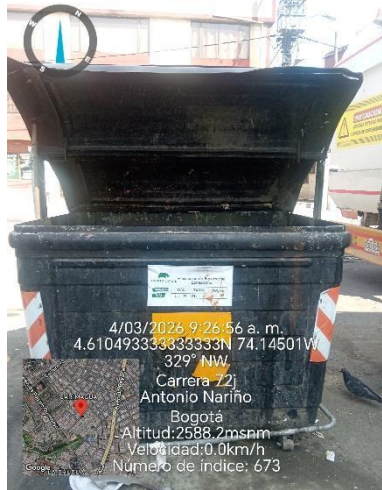
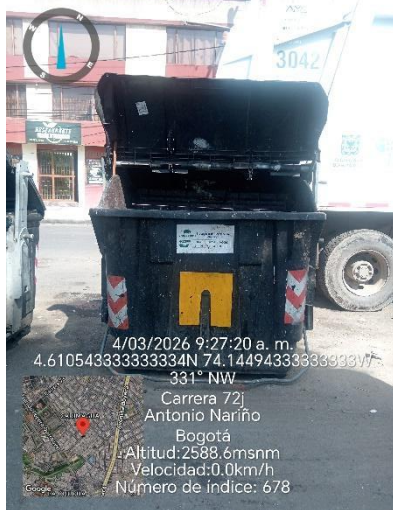
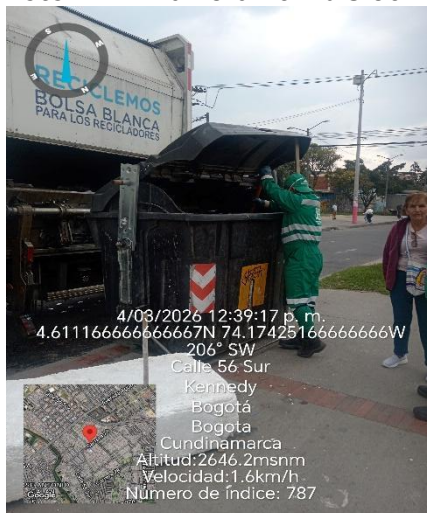
Durante la visita se inspeccionaron 14 contenedores, distribuidos por zonas en grupos de 4 y 3 unidades respectivamente. En general, los contenedores se encontraron en buen estado, a excepción de algunos que presentaban daños en las guayas de las tapas. Asimismo, se identificó acumulación de residuos sólidos en los alrededores, situación atribuida a la inadecuada disposición por parte de los usuarios y habitantes de calle. Por último, se observó que los operarios contaban con las herramientas necesarias para la recolección, tales como escobas, rastrillos, canastillas y sábanas. Ver registros fotográficos presentes en la tabla 27 respectivamente:
