| <br><b>Superservicios</b> | <b>INFORME DE VIGILANCIA O<br/>INSPECCIÓN ESPECIAL,<br/>DETALLADA O CONCRETA</b> | <br><b>SIGME</b> |

| <b>2.5 Ubicaciones físicas o virtuales objeto de la acción:</b> | Físicas: Base de operaciones: Av. Calle 63 No. 96 - 05, Fontibón – Bogotá. |

| <b>3.2 Marco temporal de evaluación:</b> | 2025 y lo corrido del año 2026.<br>Fecha de la visita: Del 09 al 13 de marzo de 2026. |

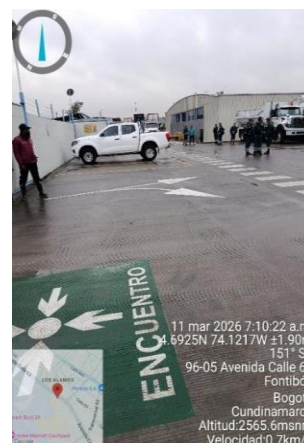
| ARTÍCULO 2.3.2.2.3.50, DECRETO 1077 DE 2015 | OBSERVACIÓN |
|---|---|
| 3. Contar con una adecuada señalización en las diferentes áreas, así como de los sentidos de circulación. | <p>Existe una adecuada señalización de las áreas operativas (equipo de supervisión, controlador patio, área de almacén, almacén de lubricantes). Ver fotos 12 y 13.</p> <p>Durante la visita se identificó deficiencia en la demarcación de los sentidos de circulación en la zona de parqueo y maniobra de vehículos. Tras el hallazgo, el prestador procedió a la corrección inmediata mediante la marcación de los sentidos de flujo vehicular. Ver foto 14.</p> |

**Foto 14** Corrección zona de acceso para maniobra de vehículos con señalización de sentidos de circulación.

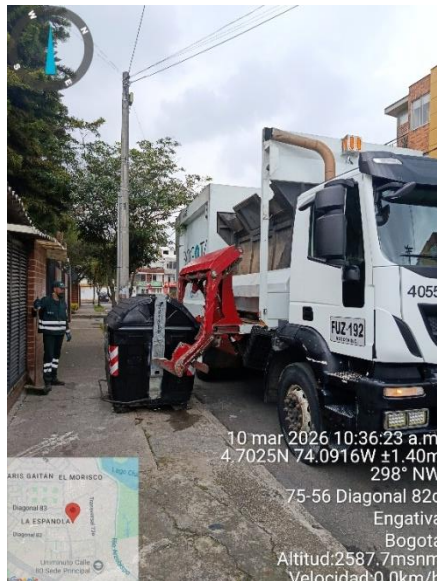
**Foto 180** Presentación de residuos sólidos en contenedores

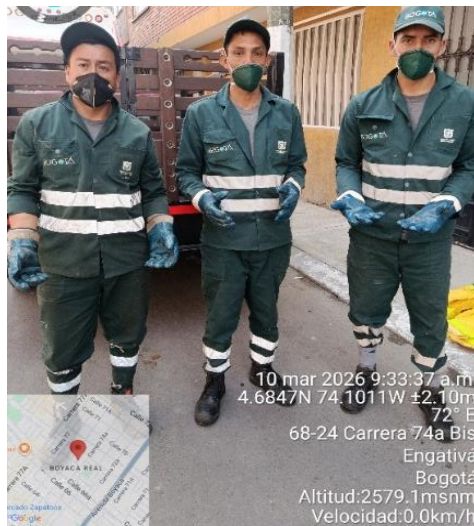
**Foto 19** Operarios con Elementos de Protección Personal-EPP

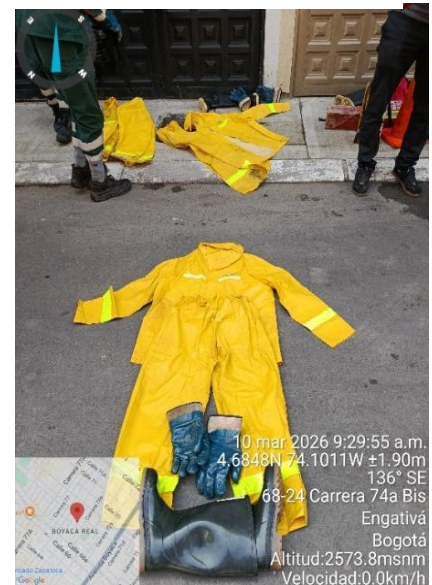
**Foto 20** Dotación invernal

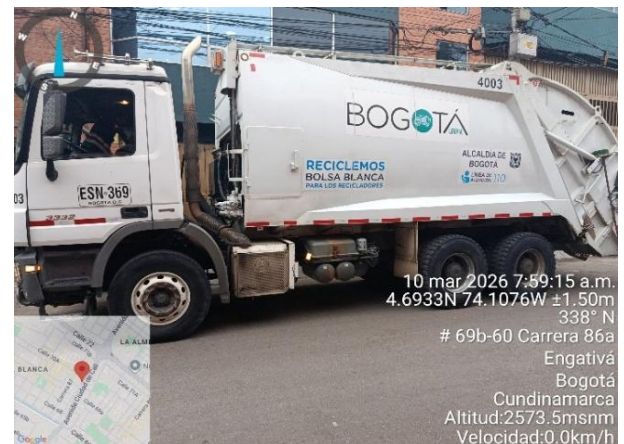
**Foto 22** Vehículo compactador ESN 369 identificado con color logotipos y placa

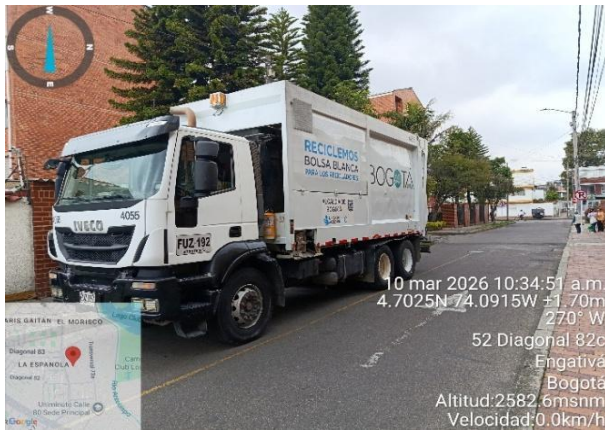
**Foto 23** Vehículo compactador FUZ 192 de carga lateral, claramente identificado con placa y logotipo.

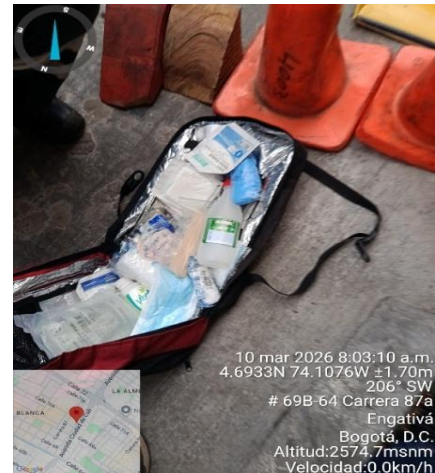
**Foto 24** Botiquín de vehículo ESN 369

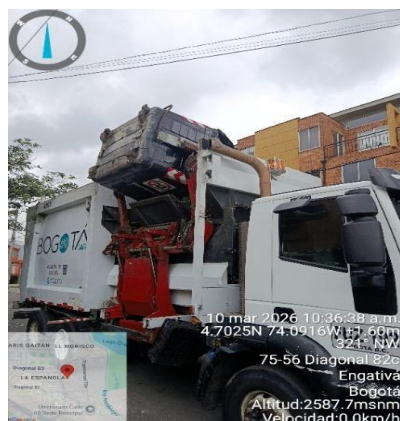
**Foto 27** Vehículo compactador FUZ 192 carga lateral en proceso de recolección

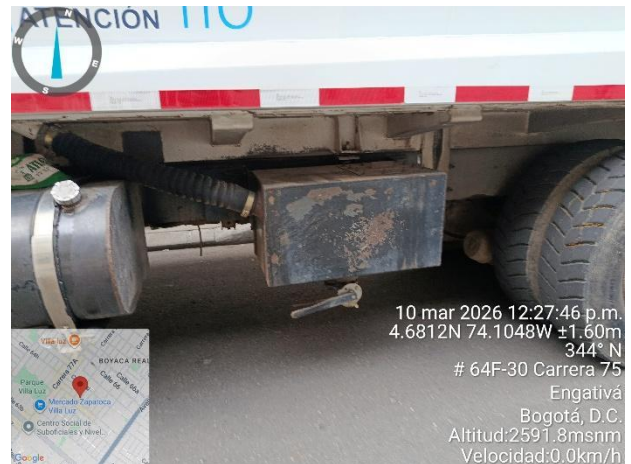
| TIPO Y PLACA VEHÍCULO | MACRO / MICRO RRUTA / FRECUENCIA | FECHA / HORA | SECTOR / BARRIO DONDE SE ENCONTRABA EL VEHÍCULO | OBSERVACIONES Y HALLAZGOS |
|---|---|---|---|---|
| <b>Compactador ESN 377</b> | 246D/41105 7<br>Martes-jueves-sábado. | 10/03/2026<br>9:22 AM | Cra 74ª bis calle 68. Barrio Boyacá Real | La caja de compactación de los vehículos verificados era de tipo cerrada y contaban con cajas de almacenamiento de lixiviados que permitían la descarga de los líquidos almacenados. Ver Foto 32. Se observaron estribos antideslizantes y manijas para permitir el transporte de los operarios durante el recorrido de manera segura. Ver foto 33. |

**Foto 30** Caja almacenamiento de lixiviados vehículo ESO 119

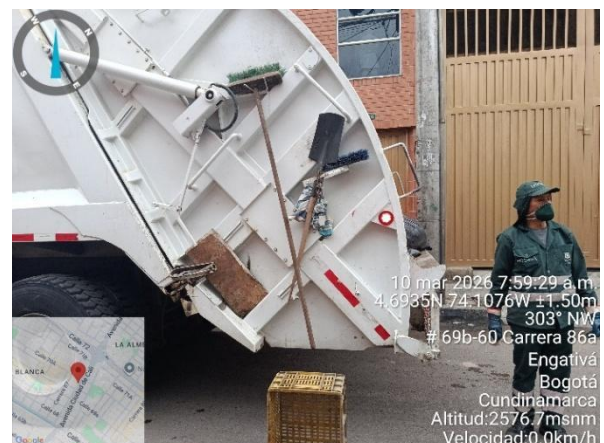
**Foto 32** Elementos complementarios para recolección de residuos (pala, escoba y canastilla) vehículo ESN 369

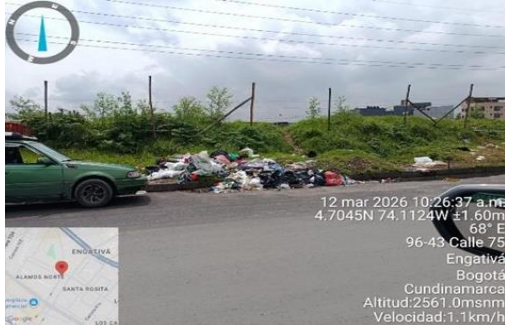
| UBICACIÓN | PUNTO CRÍTICO | OBSERVACIÓN |
|---|---|---|
| Carrera 96 con<br>calle 74 A | <p><b>Foto 37 Punto crítico 1</b></p> | Este punto fue verificado a las 10:26 horas. Se evidenció arrojo clandestino de residuos ordinarios. |

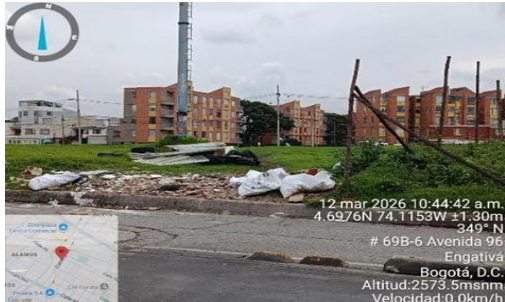
| UBICACIÓN | PUNTO CRÍTICO | OBSERVACIÓN |
|---|---|---|
| Carrera 96<br>Calle 69 b | <p><b>Foto 39 Punto crítico 3</b></p> | Punto crítico verificado a las 10:44 horas. Se evidenció arrojo clandestino de RCD, llantas fuera de uso y voluminosos. |

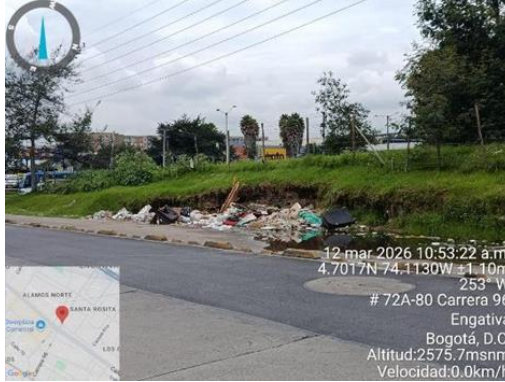
| UBICACIÓN | PUNTO CRÍTICO | OBSERVACIÓN |
|---|---|---|
| Carrera 96<br>Calle 74 A | <p><b>Foto 40 Punto crítico 4</b></p> | El punto crítico fue verificado a las 10:53 horas. Se observó arrojo clandestino de RCD, residuos ordinarios y voluminosos. |

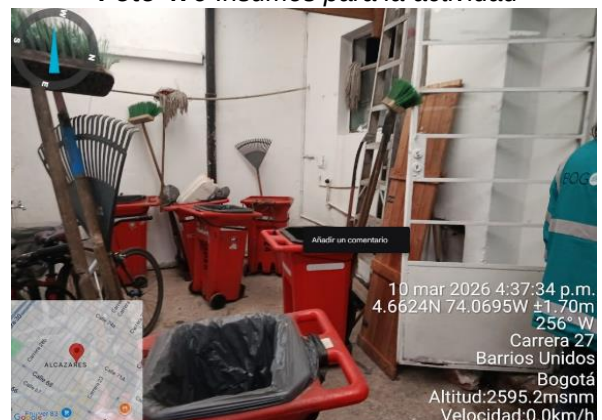
**Foto 480** Cuartelillo Rio Negro Cra. 60 N° 94b-69

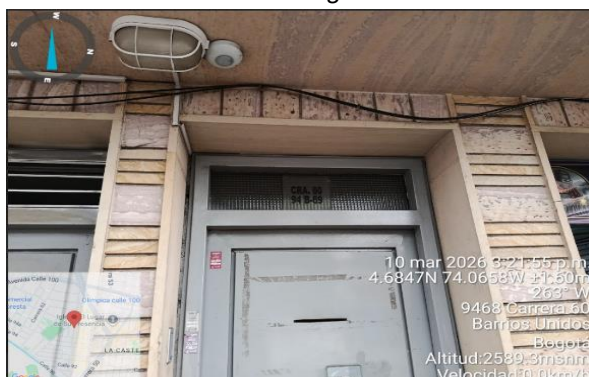
**Foto 5149** Oficina cuartelillo rio negro

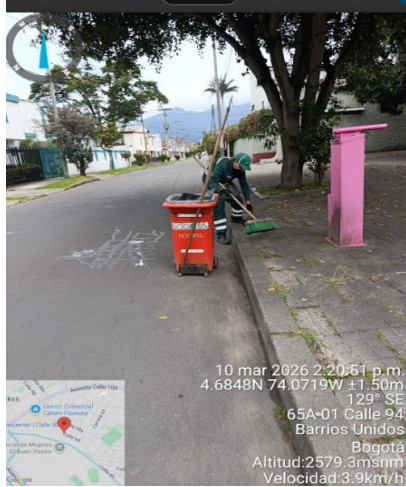
**Foto 50** Área intervenida microrruta 431126

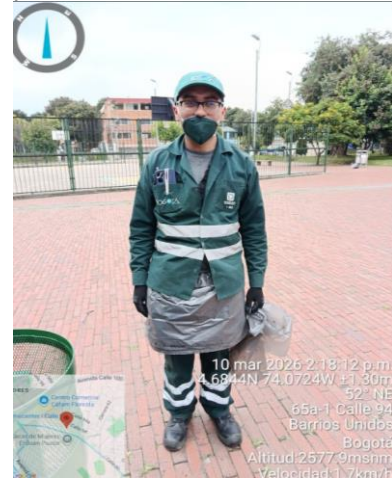
**Foto 51** Operario de barrido microrruta 431126

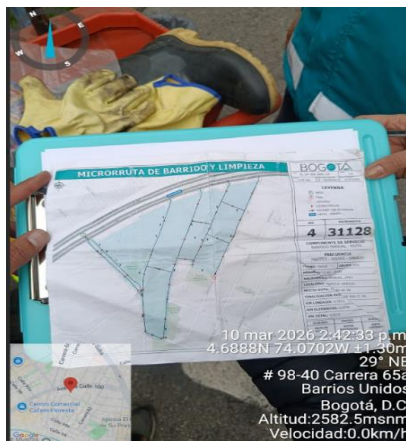
**Foto 526** Plano de microrruta 431128

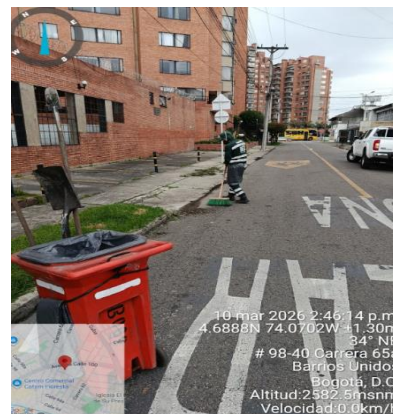
**Foto 57** Actividad y sentido del flujo de barrido microrruta 431128

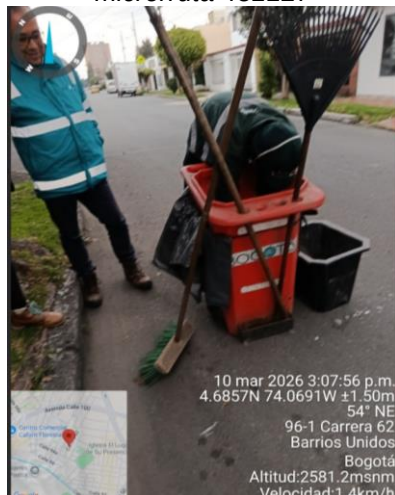
**Foto 58** Equipos y/o herramientas de barrido microrruta 431127

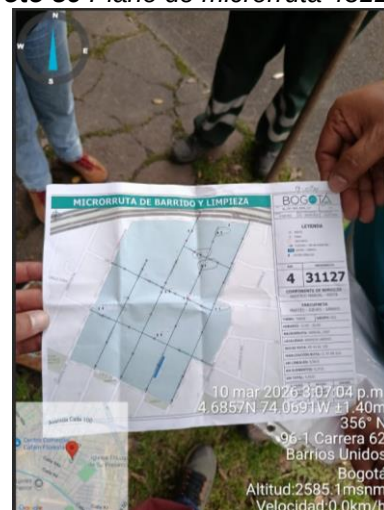
**Foto 59** Plano de microrruta 431127

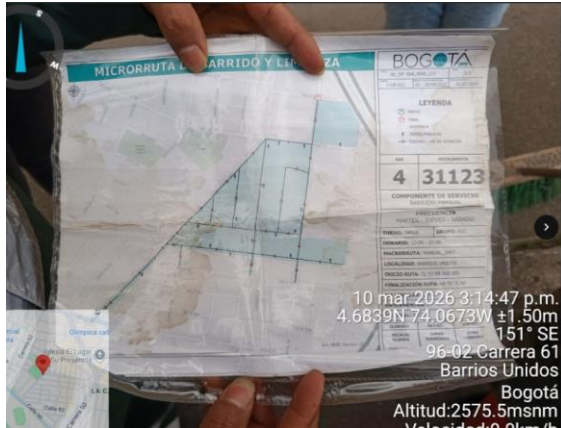
**Foto 60 Plano de microrruta 431123**

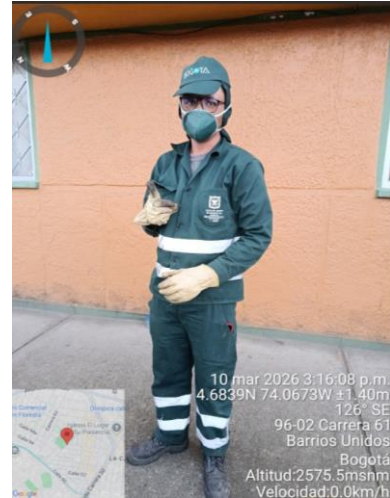
**Foto 531 Porte de EPP microrruta 431123**

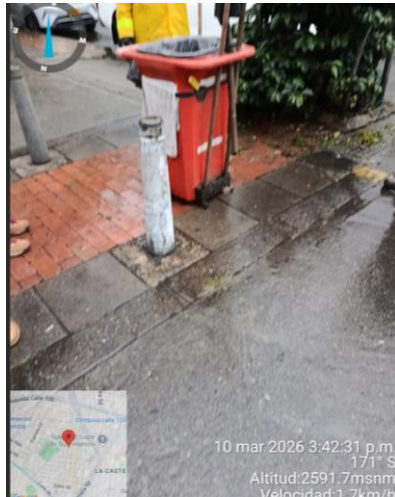
**Foto 62 Área intervenida microrruta 431124**

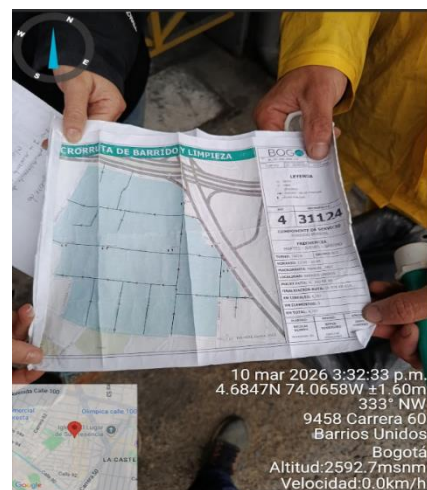
**Foto 63 Plano de microrruta 431124**

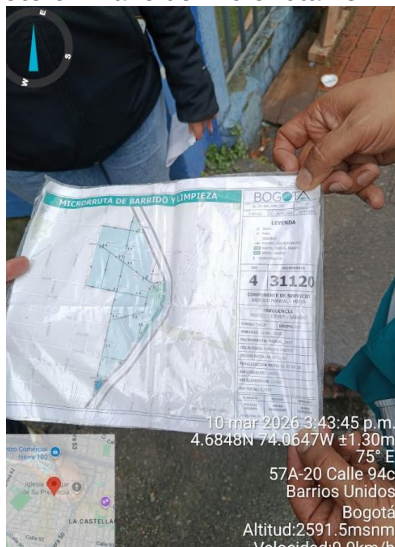
**Foto 64 Plano de microrruta 431120**

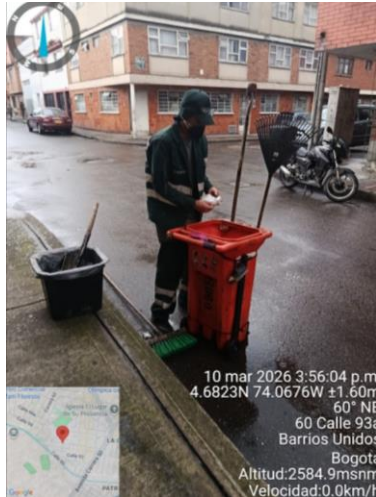
**Foto 66** Presentación y recolección de residuos microrruta 431122

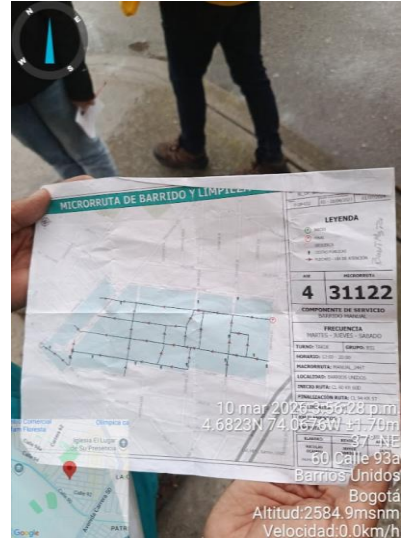
**Foto 67** Plano de microrruta 431122

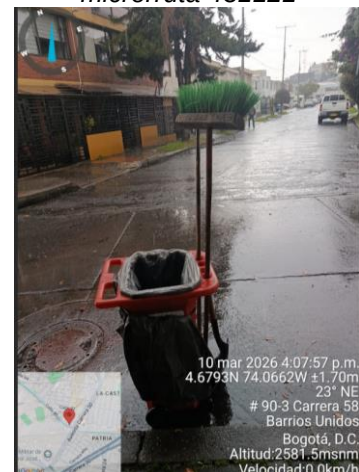
**Foto 69** Equipos y/o herramientas de barrido microrruta 431121

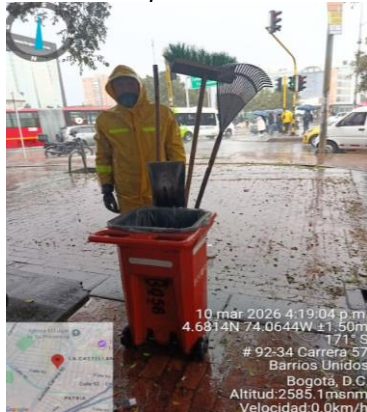
**Foto 550** Operario de barrido

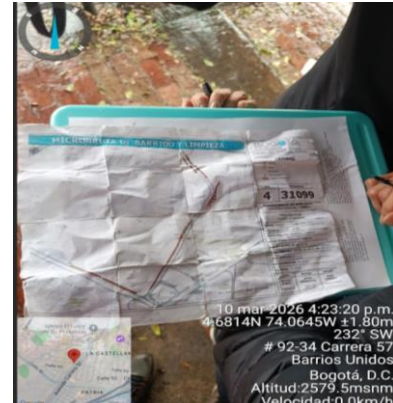
**Foto 561** Plano de microrruta 431099

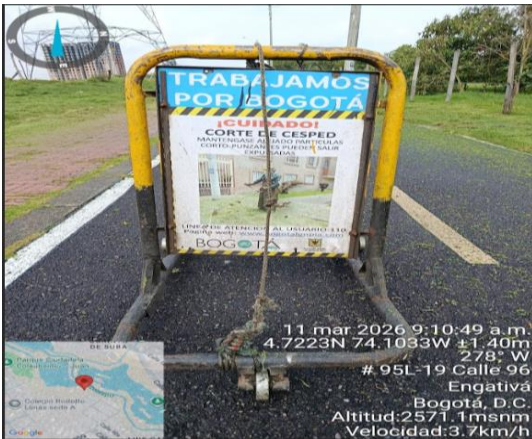
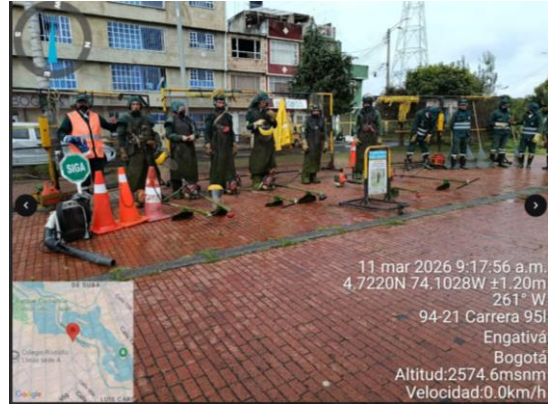
| <p><b>Foto 72 Valla informativa</b></p> <p>11 mar 2026 9:10:49 a.m.<br/>4.7223N 74.1033W ±1.40m<br/>278° W<br/># 95L-19 Calle 96<br/>Engativá<br/>Bogotá, D.C.<br/>Altitud:2571.1msnm<br/>Velocidad:3.7km/h</p> | <p><b>Foto 73 Elementos de seguridad</b></p> <p>11 mar 2026 9:17:56 a.m.<br/>4.7220N 74.1028W ±1.20m<br/>261° W<br/>94-21 Carrera 95<br/>Engativá<br/>Bogotá<br/>Altitud:2574.6msnm<br/>Velocidad:0.0km/h</p> |

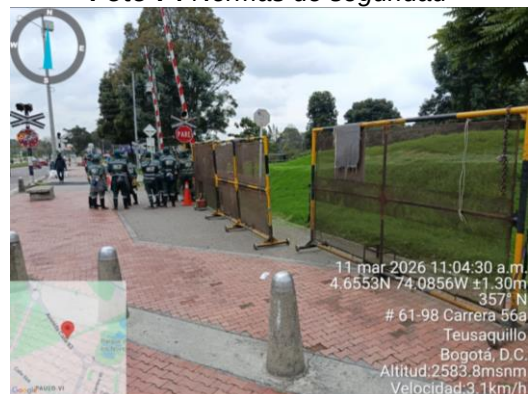
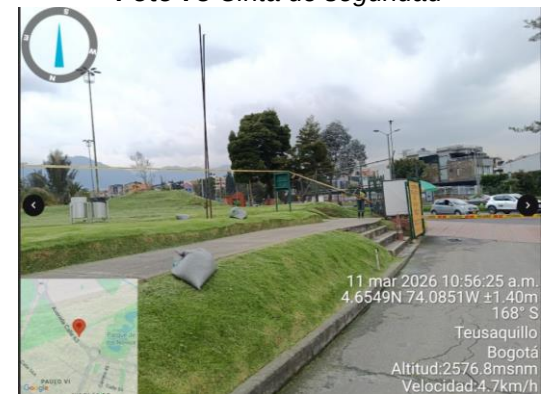
| <p><b>Foto 74 Normas de seguridad</b></p> <p>11 mar 2026 11:04:30 a.m.<br/>4.6553N 74.0856W ±1.30m<br/>357° N<br/># 61-98 Carrera 56a<br/>Teusaquillo<br/>Bogotá, D.C.<br/>Altitud:2583.8msnm<br/>Velocidad:3.1km/h</p> | <p><b>Foto 75 Cinta de seguridad</b></p> <p>11 mar 2026 10:56:25 a.m.<br/>4.6549N 74.0851W ±1.40m<br/>168° S<br/>Teusaquillo<br/>Bogotá<br/>Altitud:2576.8msnm<br/>Velocidad:4.7km/h</p> |

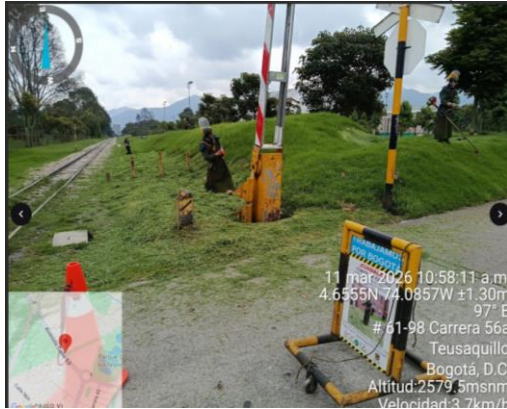
**Foto 7657** Actividad de corte de césped

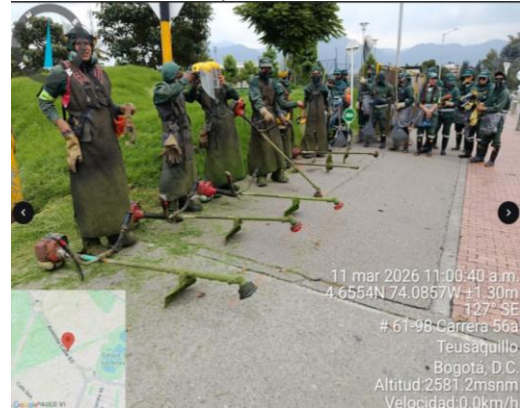
**Foto 7758** Operarios de cuadrilla

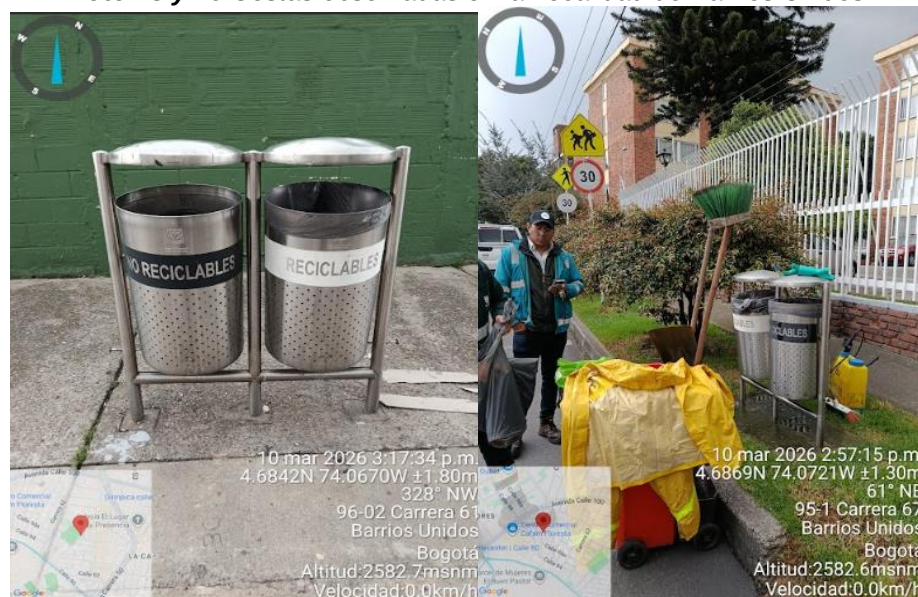
**Foto 78 y 79 Cestas observadas en la Localidad de Barrios Unidos**

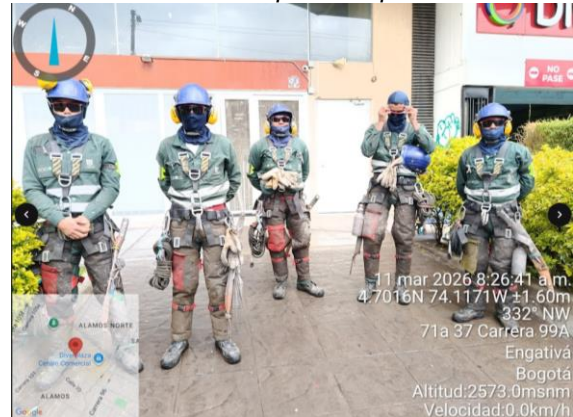
| DECRETO 1077 DE 2015 | OBSERVACIÓN |
|---|---|
| <b>ARTICULO 2.3.2.2.2.6.72. Normas de seguridad para el operario:</b><br><i>En la ejecución de esta actividad la persona prestadora deberá brindar las medidas de seguridad para preservar la integridad física del operario durante la realización de la labor de poda de árboles de acuerdo con las normas de seguridad industrial.</i><br><i>La persona prestadora del servicio público de aseo deberá capacitar a los operarios sobre las especificaciones y condiciones técnicas de la actividad y las normas de seguridad industrial que deben aplicarse.</i> | <p>La actividad se estaba realizando por 5 operarios de poda y 5 operarios auxiliares, quienes contaban con uniforme del prestador, overol reflectivo, protección auditiva, guantes, casco, protección para cuello, gafas y botas de seguridad. Ver fotos 81 y 84</p> |

| <p><b>Foto 80 Señalización de área</b></p> <p>11 mar 2026 8:19:20 a.m.<br/>4.7015N 74.1171W ±1.60m<br/>344° N<br/>99 a - 01 Calle 71a Bis<br/>Engativá<br/>Bogotá<br/>Altitud:2577.9msnm<br/>Velocidad:3.4km/h</p> | <p><b>Foto 81 Cuadrilla de operarios poda de árboles</b></p> <p>11 mar 2026 8:26:41 a.m.<br/>4.7016N 74.1171W ±1.60m<br/>332° NW<br/>71a 37 Carrera 99A<br/>Engativá<br/>Bogotá<br/>Altitud:2573.0msnm<br/>Velocidad:0.0km/h</p> |

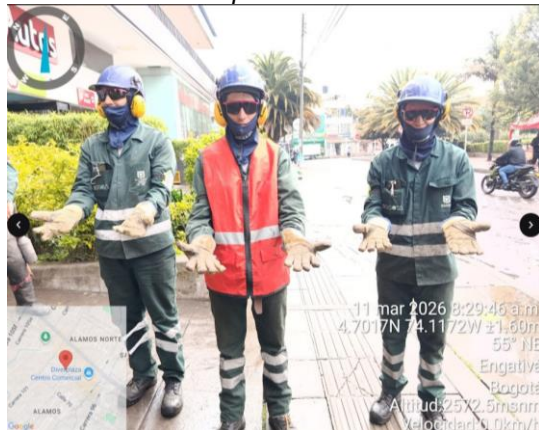
**Foto 84 Operarios con EPP**

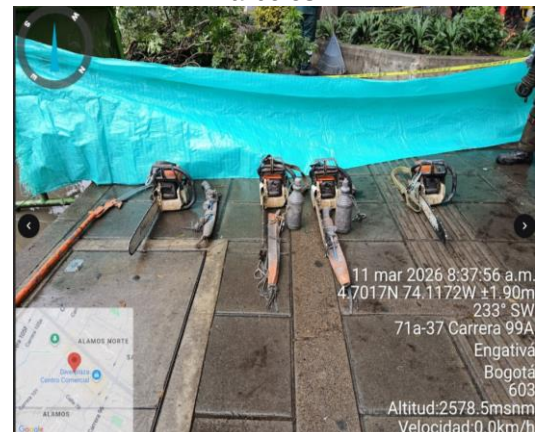
**Foto 85 Herramientas para la actividad de poda de árboles**
